RELATÓRIO DE FISCALIZAÇÃO

RF/DNFC/CFIC/0025/2022

ASSUNTO: Obstrução em rede de esgoto em Sistema Condominial

DATA DA FISCALIZAÇÃO: 26/09/2022

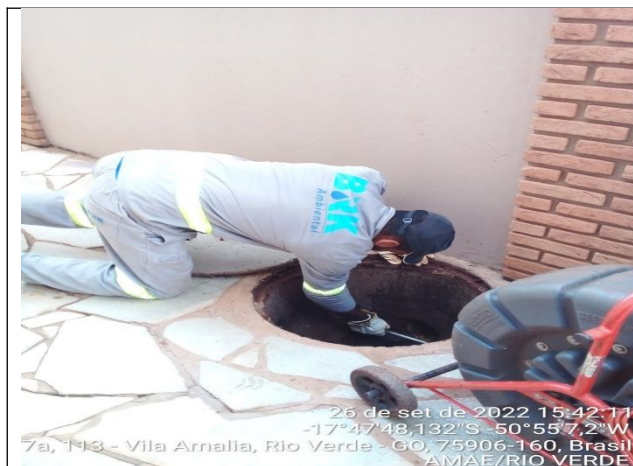
Na residência da Sr.^a Thelma, em trabalho em equipe com a BRK Ambiental identificou-se a caixa de passagem de efluentes – Caixa de Reunião coletiva. Técnicos da BRK, com uso do equipamento SeeSnake constatou uma obstrução interna da rede há aproximadamente uns 30 cm adentro e acima. Também foi utilizada uma alavanca de metal para tentar desobstruir e identificar que tipo de material compõe a obstrução, mas isso não possibilitou a desobstrução e mesmo com

Descrição: Identificação da caixa de reunião.

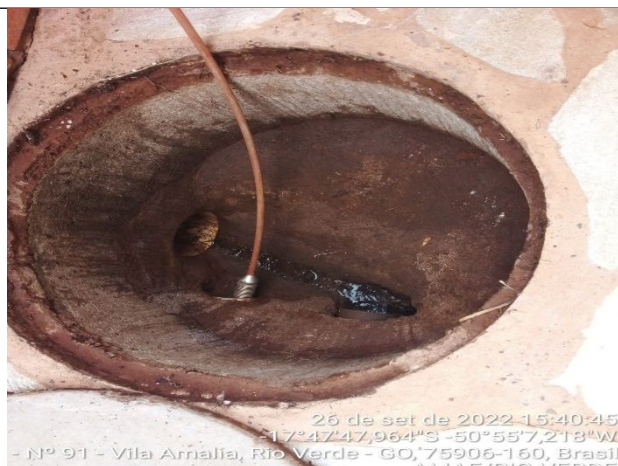
Descrição: Passagem do equipamento SeeSnack.

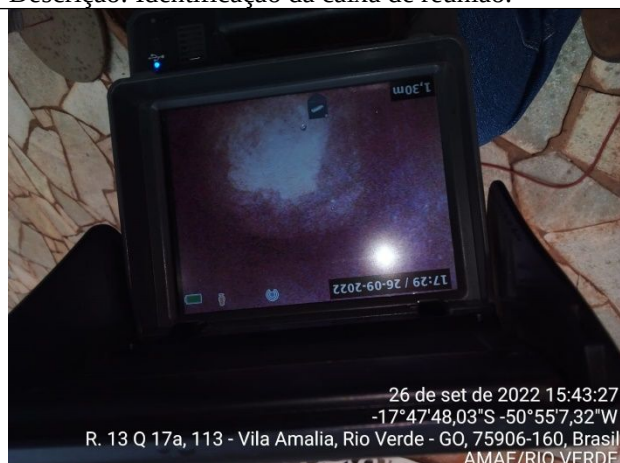
uso da câmera do equipamento SeeSnack não qualificou o material contido na obstrução.

Descrição: Câmera do SeeSnack identificando obstrução na rede.

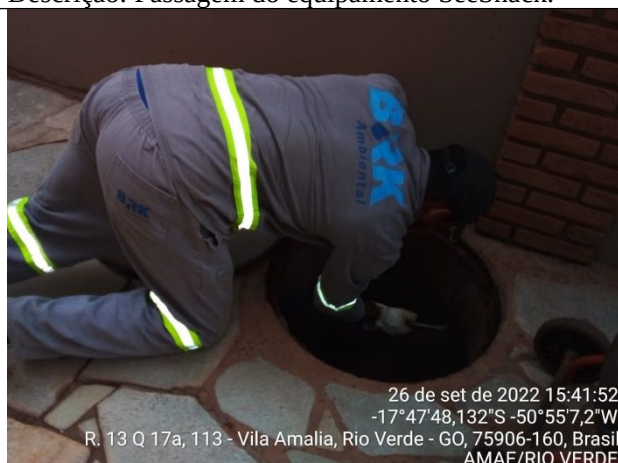
Descrição: Uso de Alavanca de metal para desobstrução.

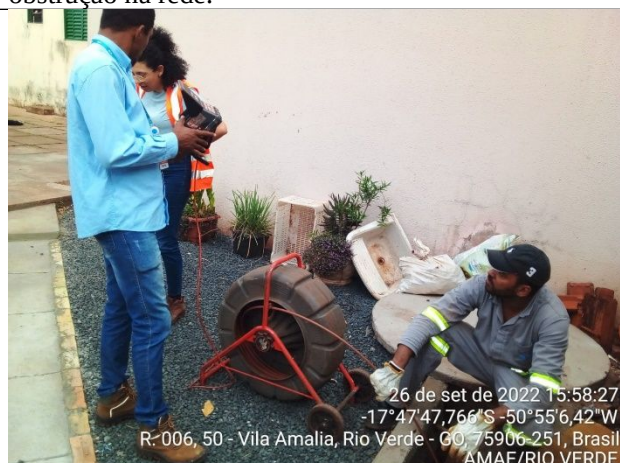
Dispostos a atender à solicitação e auxiliar o contribuinte, a equipe de fiscalização da AMAE juntamente com a equipe da BRK Ambiental se deslocaram para o lote de cota acima, ou seja, o gerador do efluente para buscar identificar o ponto de captação e a rede de transporte do efluente que passa pelo ponto anteriormente observado. No local foi constatado que a moradora construiu uma fossa negra – Sumidouro, para uso provisório até a resolução do problema de desobstrução da rede.

Descrição: Identificação do sumidouro no morador de cota mais alta.

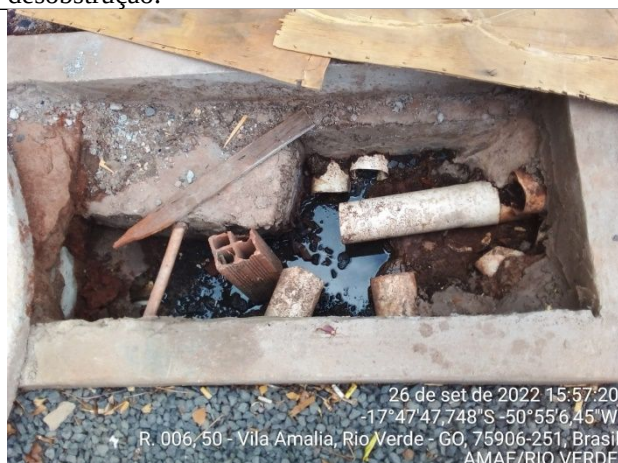
Em contato com a moradora desta área (lote), foi possível identificar a caixa de reunião coletiva que coleta os efluentes gerados nas residências do local e não tendo mais passagem para a rede de esgoto, o efluente encontra-se parado. A moradora relatou que há aproximadamente teve alguns transtornos com esgoto que voltou para as residências e ela se viu obrigada a construir a fossa negra como alternativa até a resolução do problema.

Descrição: Caixa de reunião no morador de cota mais alta que segue para sumidouro.

Os fiscais da AMAE e técnico da BRK orientaram a moradora a contratar caminhão limpa fossa para fazer a limpeza da rede e abrir um Protocolo na ouvidoria para comunicar a equipe da AMAE que juntamente com a equipe da BRK irão até o local para passar o SeeSnake, de forma que, possibilite a identificação do material que está obstruindo a rede. Na ocasião, também foi informado ao morador que por se tratar de rede particular, os órgãos municipais e concessionária responsável pelo trabalho de coleta, transporte e tratamento de esgoto não podem intervir.

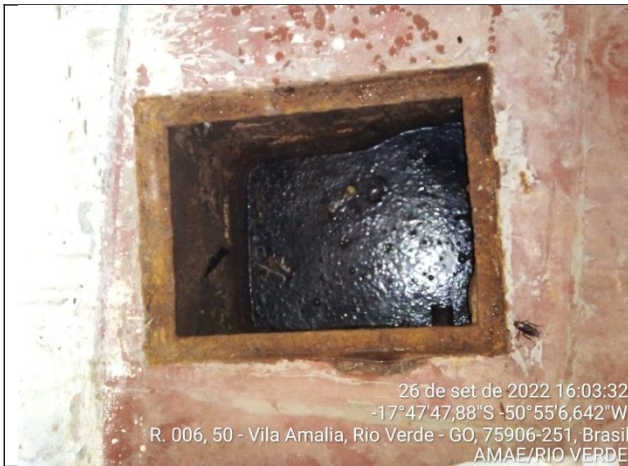
Autor: AMAE/RIO VERDE
Descrição: Caixa de reunião que consta obstrução em rede que segue para rede de esgoto.
