RELATÓRIO DE FISCALIZAÇÃO

RF/DNFC/CFIC/0026/2022

ASSUNTO: Acompanhamento de Obra em Travessia – Bairro Serra Dourada

PRESTADOR DE SERVIÇOS: Saneamento de Goiás S/A - SANEAGO

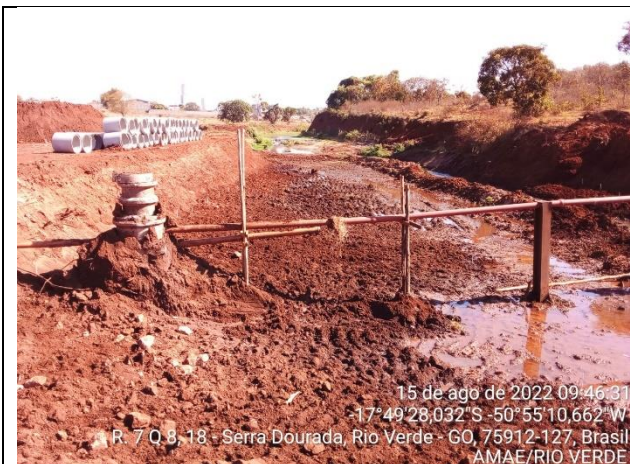
15 de ago de 2022 09:46:31
-17°49'28,032"S - 50°55'10,662"W
R. 7 Q 8, 18 - Serra Dourada, Rio Verde - GO, 75912-127, Brasil
AMAE/RIO VERDE

Autor: AMAE/RIO VERDE
Descrição: PV descoberto pelas escavações no seu entorno.

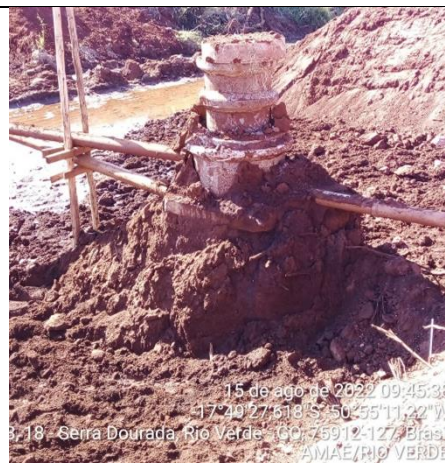
15 de ago de 2022 09:45:33
-17°49'27,618"S - 50°55'11,122"W
R. 7 Q 8, 18 - Serra Dourada, Rio Verde - GO, 75912-127, Brasil
AMAE/RIO VERDE

Autor: AMAE/RIO VERDE
Descrição: PV descoberto pelas escavações no seu entorno.

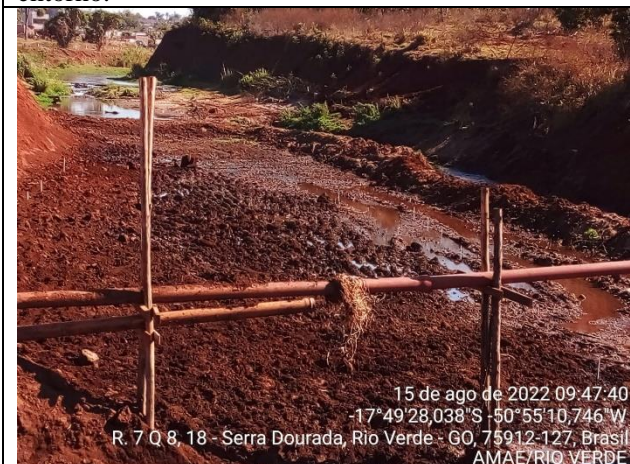
15 de ago de 2022 09:47:40
-17°49'28,038"S - 50°55'10,746"W
R. 7 Q 8, 18 - Serra Dourada, Rio Verde - GO, 75912-127, Brasil
AMAE/RIO VERDE

Autor: AMAE/RIO VERDE
Descrição: Detalhe do escoramento improvisado.

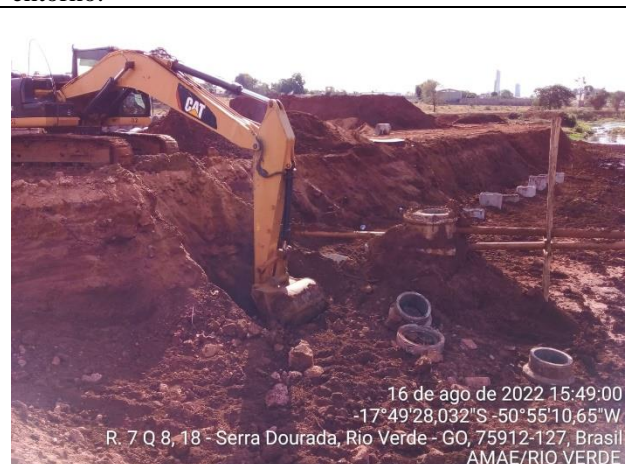
16 de ago de 2022 15:49:00
-17°49'28,032"S - 50°55'10,65"W
R. 7 Q 8, 18 - Serra Dourada, Rio Verde - GO, 75912-127, Brasil
AMAE/RIO VERDE

Autor: AMAE/RIO VERDE
Descrição: Escavação sendo realizada em torno do PV.

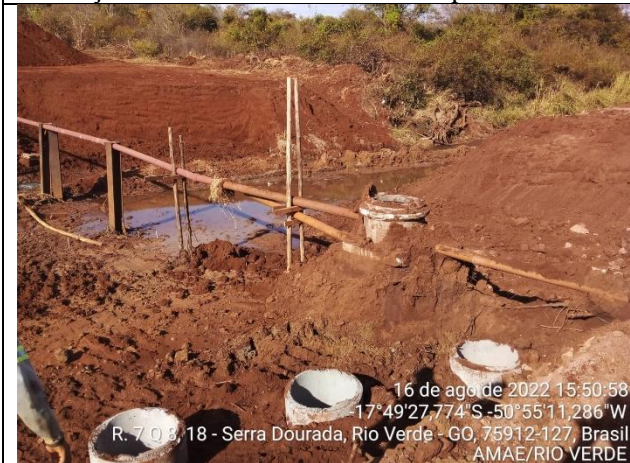
16 de ago de 2022 15:50:58
-17°49'27,774"S - 50°55'11,286"W
R. 7 Q 8, 18 - Serra Dourada, Rio Verde - GO, 75912-127, Brasil
AMAE/RIO VERDE

Autor: AMAE/RIO VERDE
Descrição: PV com a altura diminuída de forma a reduzir o risco de desabamento.

Após o alerta sobre o risco de rompimento da travessia, a parte superior do PV foi removida, por parte da Secretaria de Infraestrutura, de forma a reduzir o peso do mesmo e reduzir as chances de desmoronamento.

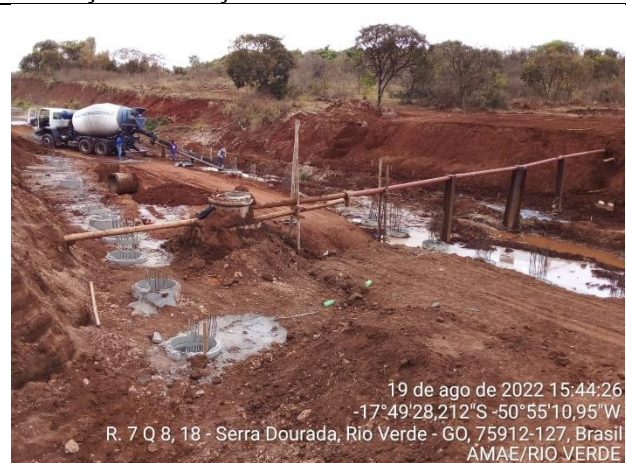
19 de ago de 2022 15:44:26
-17°49'28,212"S - 50°55'10,95"W
R. 7 Q 8, 18 - Serra Dourada, Rio Verde - GO, 75912-127, Brasil
AMAE/RIO VERDE

Autor: AMAE/RIO VERDE
Descrição: PV com a altura diminuída de forma a reduzir o risco de desabamento.

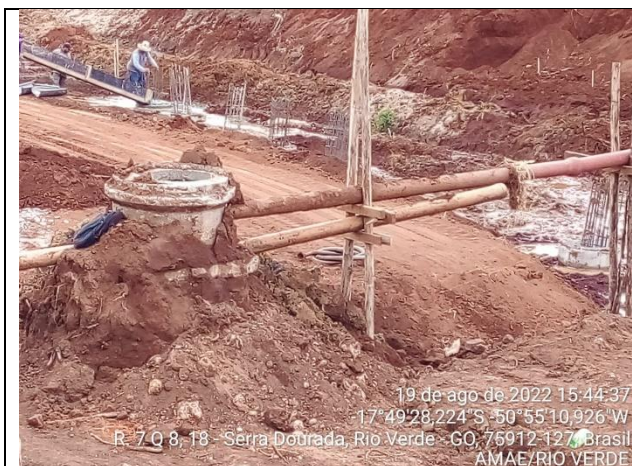
Autor: AMAE/RIO VERDE
 Descrição: Detalhe do PV.

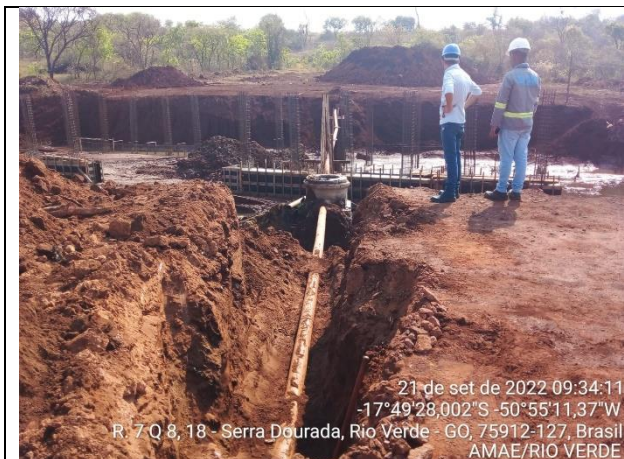
Autor: AMAE/RIO VERDE
Descrição: Equipes da BRK na obra de realocação do PV.

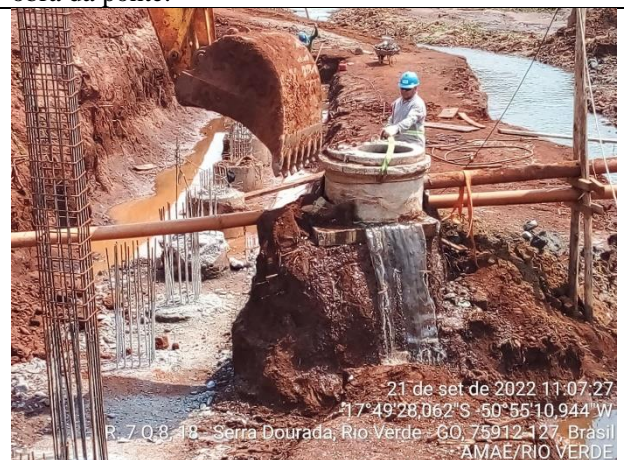
Autor: AMAE/RIO VERDE
Descrição: Remoção do PV.

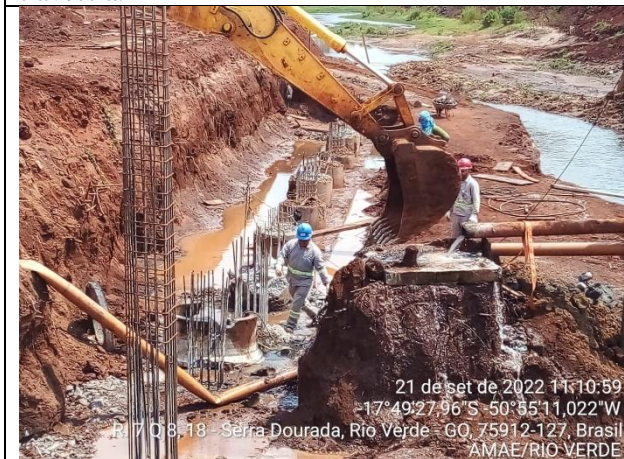
Autor: AMAE/RIO VERDE
Descrição: PV removido.

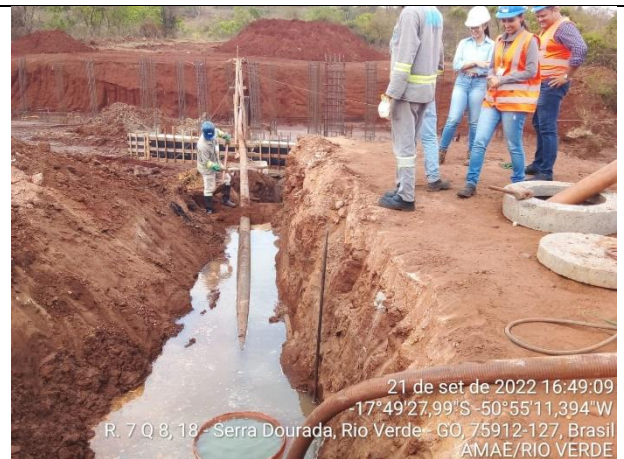
Autor: AMAE/RIO VERDE
Descrição: Instalação do PV em novo local.

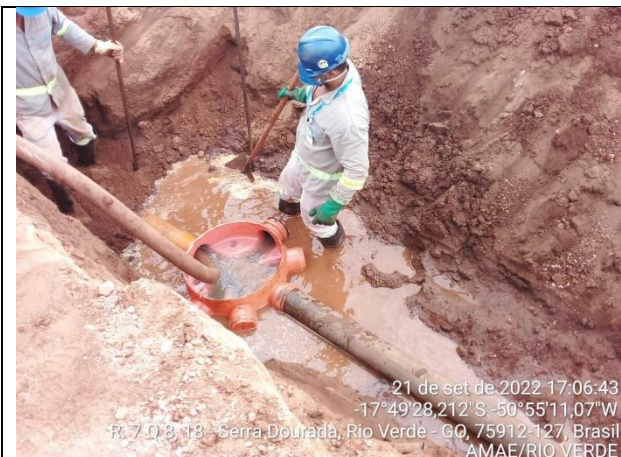
Autor: AMAE/RIO VERDE
Descrição: Instalação do PV em novo local.

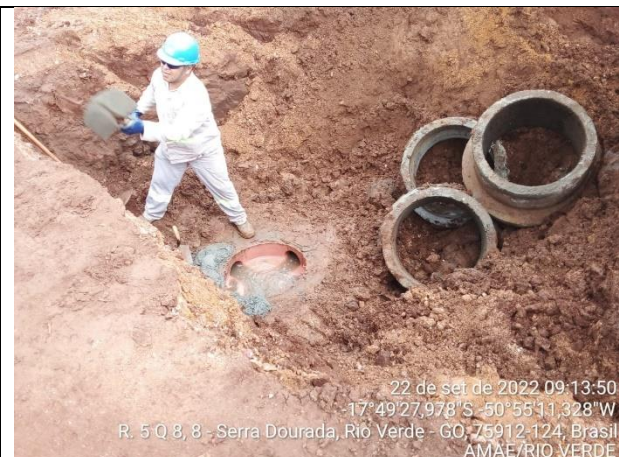
Autor: AMAE/RIO VERDE
Descrição: Ramal do PV instalado.

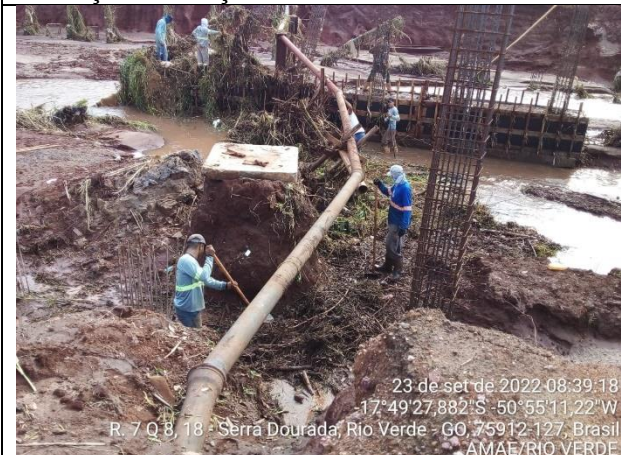
- A sub-delegatária realizou as obras necessárias para prevenir maiores danos, realocando o PV em questão e reforçando as escoras da travessia;
- Apesar dos esforços conjuntos, a travessia sofreu avarias na data de 22 de setembro de 2022 após grande precipitação pluviométrica no município, causando rompimento da tubulação;

Autor: AMAE/RIO VERDE
Descrição: Equipes da BRK trabalhando nos reparos da travessia, rompida devido à precipitação.

- No dia seguinte, em 23 de setembro de 2022, equipes da BRK realizaram o reparo das tubulações e o reforço das escoras aliada por equipamentos e maquinários da Secretaria de Infraestrutura.

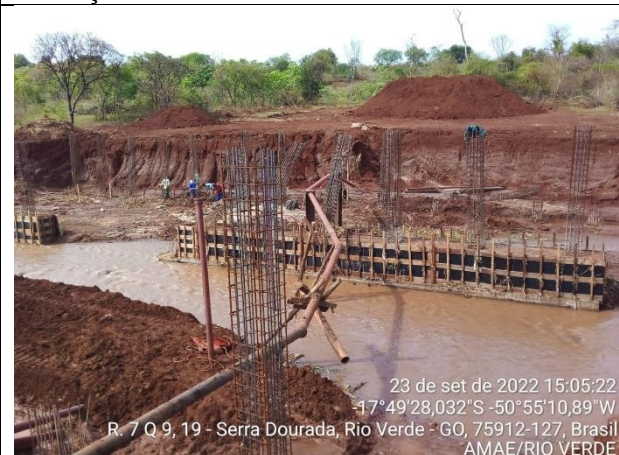
Autor: AMAE/RIO VERDE
Descrição: Travessia rompida devido à precipitação

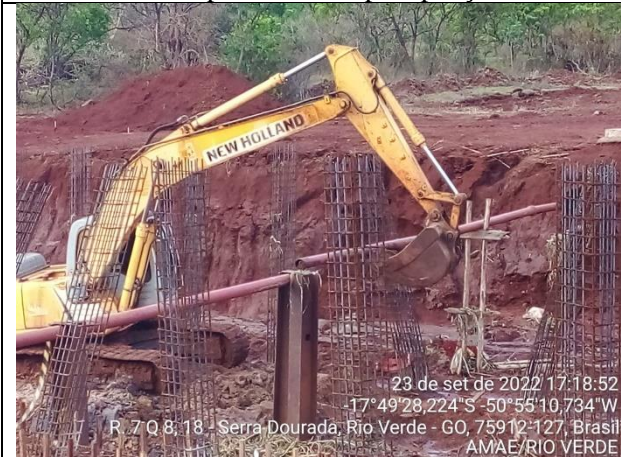
Autor: AMAE/RIO VERDE
Descrição: Equipes da BRK trabalhando nos reparos da travessia, rompida devido à precipitação.

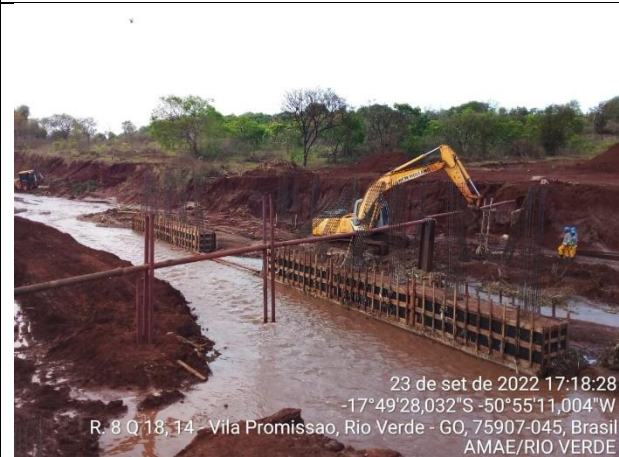
Autor: AMAE/RIO VERDE
Descrição: Equipes da BRK trabalhando nos reparos da travessia, rompida devido à precipitação.

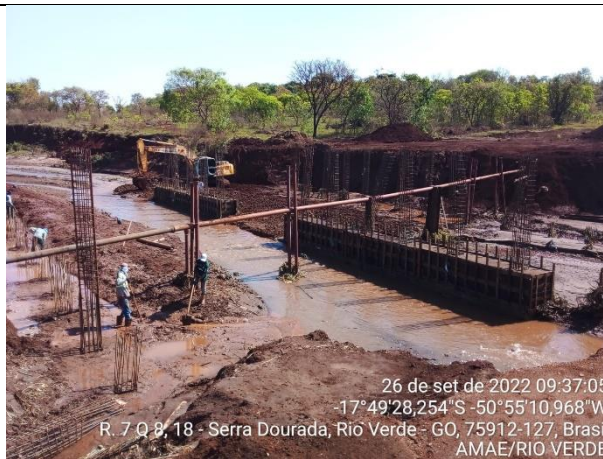
Autor: AMAE/RIO VERDE
Descrição: Travessia após o reparo.

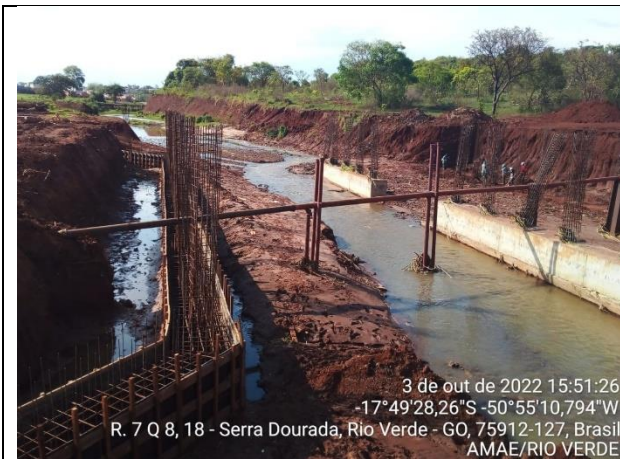
Autor: AMAE/RIO VERDE
Descrição: Equipes da BRK trabalhando nos reparos da travessia, rompida devido à precipitação.

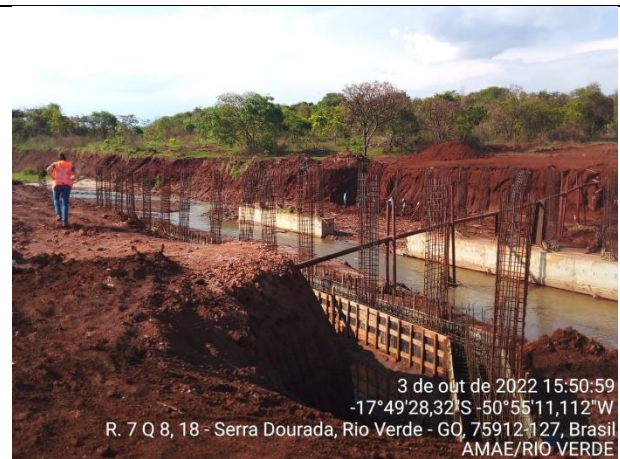
Autor: AMAE/RIO VERDE
Descrição: Equipes da BRK trabalhando nos reparos da travessia, rompida devido à precipitação.

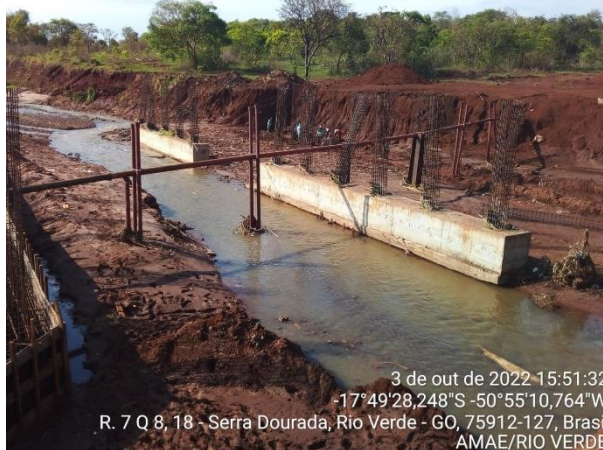
Autor: AMAE/RIO VERDE
Descrição: Equipes da BRK trabalhando nos reparos da travessia, rompida devido à precipitação.
