**AGÊNCIA DE REGULAÇÃO DOS SERVIÇOS PÚBLICOS DE SANEAMENTO BÁSICO - AMAE
DIRETORIA DE NORMATIZAÇÃO, FISCALIZAÇÃO E CONTROLE
COORDENAÇÃO DE FISCALIZAÇÃO E CONTROLE**

RELATÓRIO DE FISCALIZAÇÃO

RF/DNFC/CFIC/0028/2022

ASSUNTO: Sistemas de Reservação: Praça Central, Interlagos, Recanto do Bosque e Gameleira II

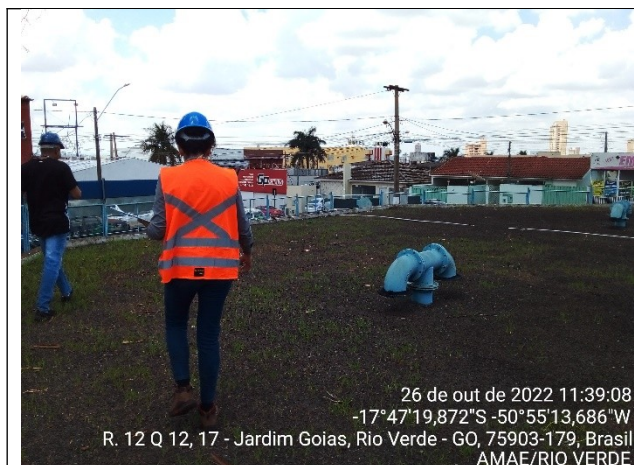
Descrição: Visão superior do RST Praça Central

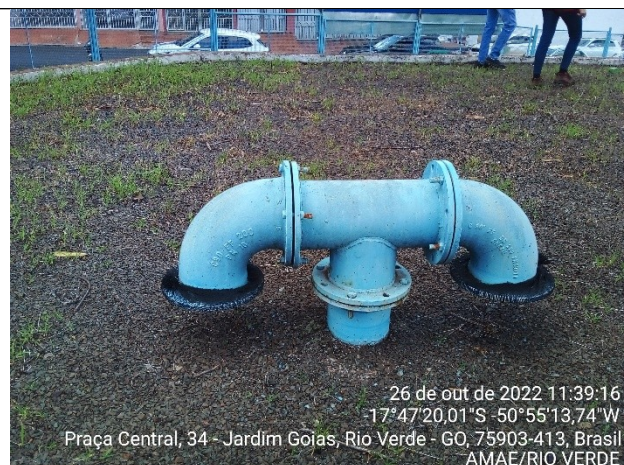
Descrição: Detalhe dos respiradores do RST Praça Central cobertos com tela de proteção.

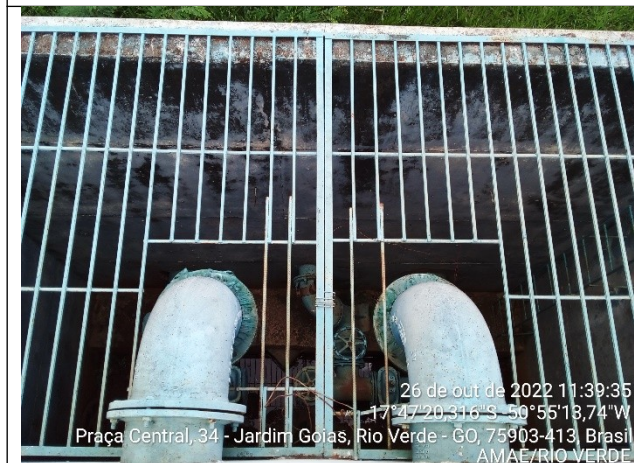
Descrição: Vista superior de caixa de inspeção no RST

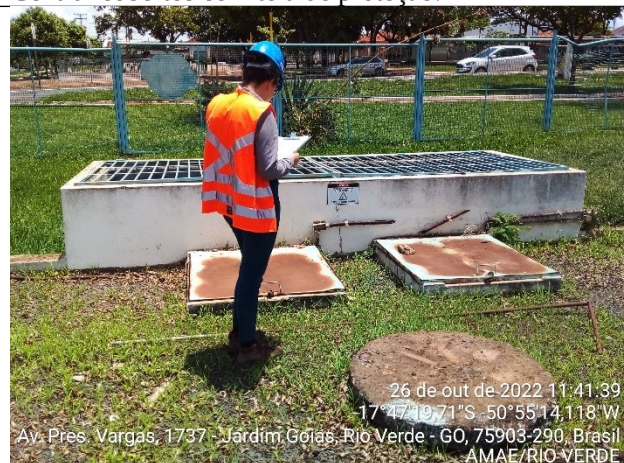
O reservatório não apresenta rachaduras, se encontrando em bom estado de conservação. Sua cobertura está adequada, e as tampas de inspeção, **embora enferrujadas**, não apresentam danos estruturais que possam comprometer a qualidade da água. As tubulações de ventilação e extravasores estão devidamente cobertos com tela. Não ocorrem extravasamentos. O SR possui medidor e sistema de nível automatizado, e atende a demanda máxima diária local. A macromedição do reservatório é realizada através da ETA Central.

- A placa de identificação do local se encontra solta;
- As condições de limpeza não estão adequadas;
- As tampas de inspeção estão enferrujadas.

Descrição: Tampas do RST Praça Central com marcas

- **Placa de identificação esteja devidamente fixada no local, EFEITO IMEDIATO.**
- **Deverá ser realizada manutenção da tampa de inspeção**, preferencialmente com uma nova camada de tinta apropriada, **de forma a prevenir a evolução do processo de corrosão** e maiores danos físicos ao reservatório.
- A prestadora deverá **providenciar a limpeza do local, EFEITO IMEDIATO.**

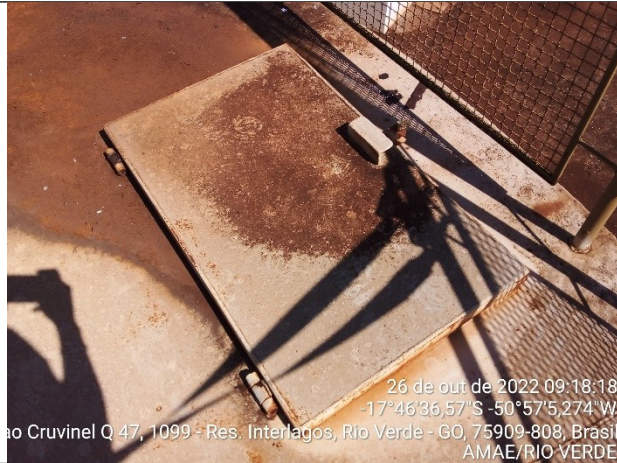
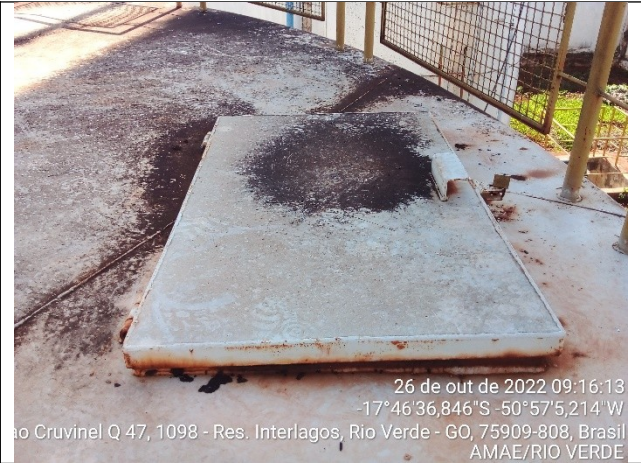
O RAP Interlagos possui condições estruturais adequadas, **porém o mesmo apresenta manchas características de início de processo corrosivo**. As escadas externas de acesso ao reservatório estão em boas condições de uso e possuem gaiola de proteção e guarda corpo na laje de cobertura. O reservatório possui cobertura adequada, com as tampas de inspeção do reservatório em adequadas condições. As tubulações de ventilação e extravasores estão devidamente cobertos com tela. Não ocorrem extravasamentos. O RAP possui medidor e sistema de nível automatizado, macromedidor, e atende a demanda máxima diária local. Os tubos extravasores estão cobertos por tela de modo a evitar entrada de poeira. Não ocorrem extravasamentos. A limpeza e desinfecção do mesmo foi realizada em 08 de março de 2022. Existe tubulação de descarga de fundo. Todas as caixas de inspeção e passagem estão devidamente protegidas. Não existem vazamentos nas instalações (tubos, registros, etc).

Descrição: Tampas do RAP devidamente fechadas e trancadas com cadeado. Na tampa à esquerda, nota-se marcas de corrosão.

- A prestadora **deverá providenciar placa de identificação com o endereço correto, e com a especificação do volume de ambos os reservatórios, EFEITO IMEDIATO.**
- **Deverá ser realizada manutenção nos reservatórios,** preferencialmente com uma nova camada de tinta apropriada, **de forma a prevenir a evolução do processo de corrosão** e maiores danos físicos aos reservatórios.
- A prestadora deverá **providenciar cobertura para o tubo extravasor do REL, EFEITO IMEDIATO.**

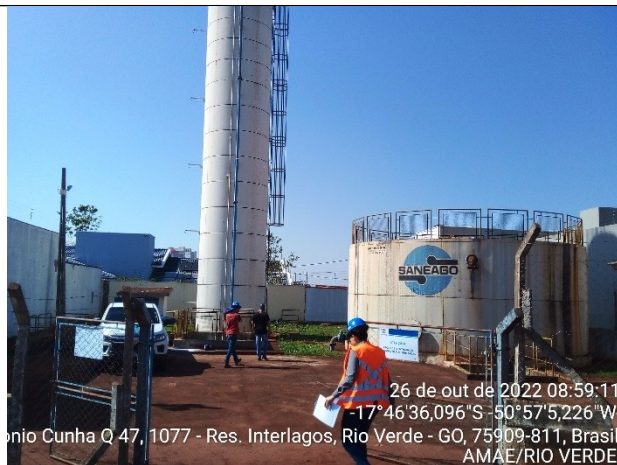
Descrição: Vista do RAP e REL que compõem o SR Interlagos.

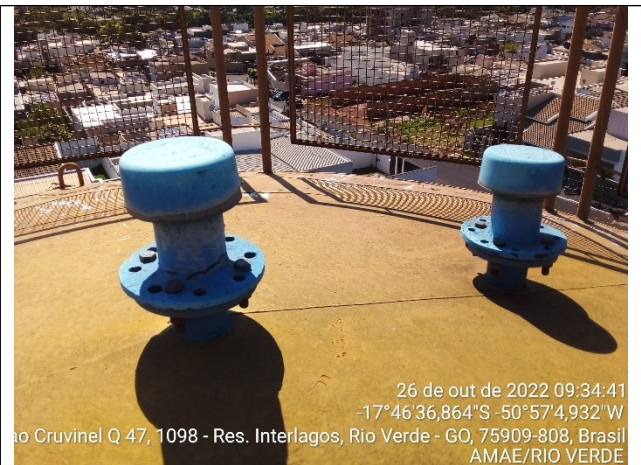
Descrição: Parte superior do REL Interlagos, com os respiradores devidamente cobertos.

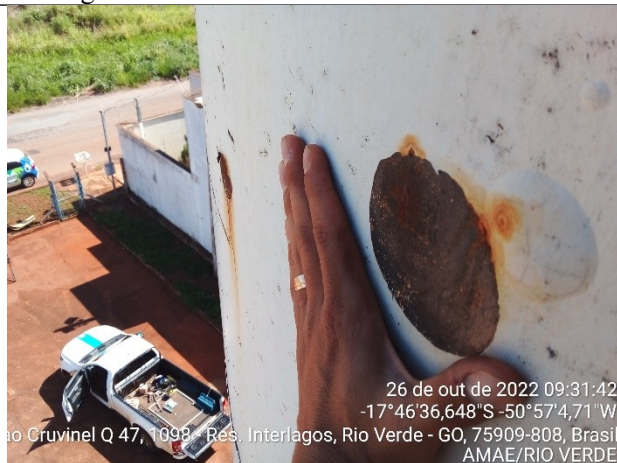
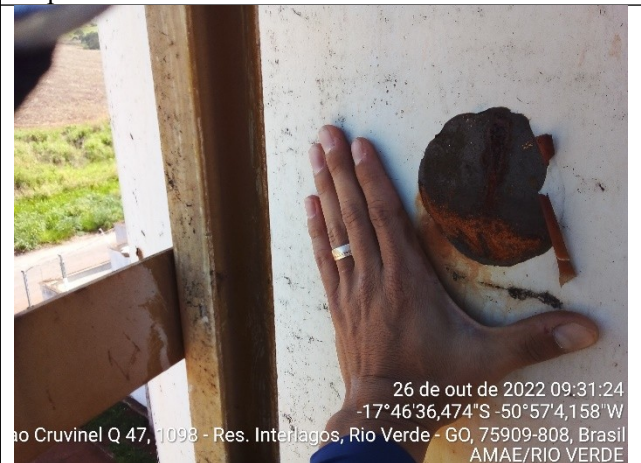
O REL Interlagos possui condições estruturais adequadas, **porém o mesmo apresenta manchas características de início de processo corrosivo.** As escadas externas de acesso ao reservatório estão em boas condições de uso e possuem gaiola de proteção e guarda corpo na laje de cobertura. O reservatório possui cobertura adequada, com as tampas de inspeção do reservatório em adequadas condições, além de sinalização noturna e para-raios. Há tubulação de ventilação no reservatório. Os dutos de ventilação estão protegidos de forma a impedir a entrada de água de chuva e limite a entrada de poeira. O REL possui medidor e sistema de nível

- O endereço da placa de identificação está incorreto e a mesma não consta o volume de reservação referente ao RAP;
- Ambos os reservatórios apresentam marcas características de início de processo corrosivo;
- O tubo extravasor do REL não possui tela de proteção contra entrada de poeira.

Descrição: Detalhes do REL Interlagos onde nota-se marcas de corrosão.

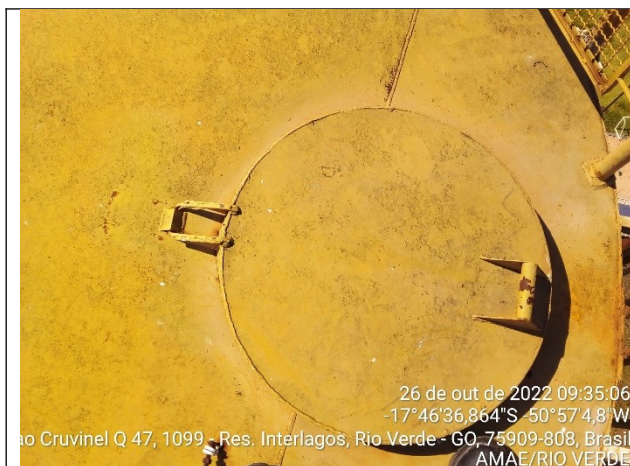
Autor: Autor: AMAE
Descrição: Tampa do REL devidamente fechada.

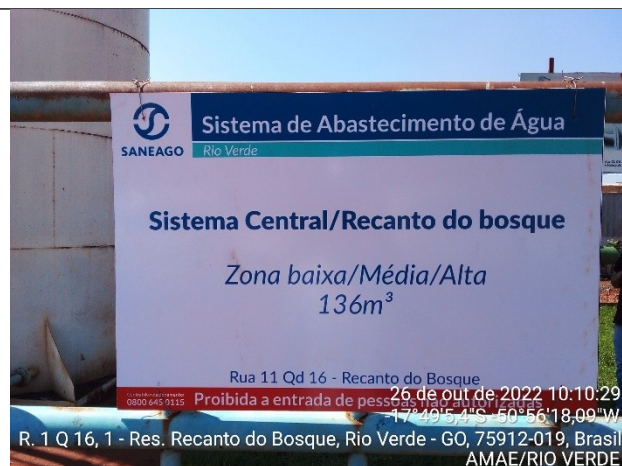
Autor: Autor: AMAE
Descrição: Placa de identificação do SR Recanto do Bosque.

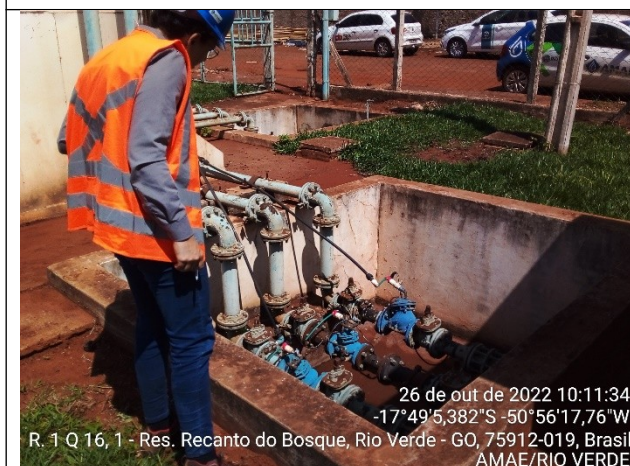
- O para-raios se encontra sem o fio de aterramento;
- As caixas de inspeção e passagem se encontram sem tampas ou guarda-corpo.

Autor: Autor: AMAE
Descrição: Caixas de inspeção e passagem sem proteção por grades ou guarda-corpo.

- A prestadora **deverá realizar aterramento do para-raios do reservatório.**
- **Deverá ser realizada a instalação de grades, tampas ou guarda-corpos nas caixas de passagem e inspeção,** de forma a evitar acidentes no local.

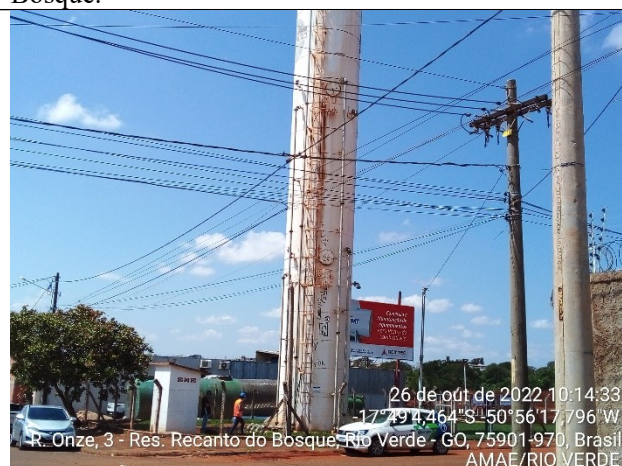
Autor: Autor: AMAE
Descrição: REL Recanto do Bosque.

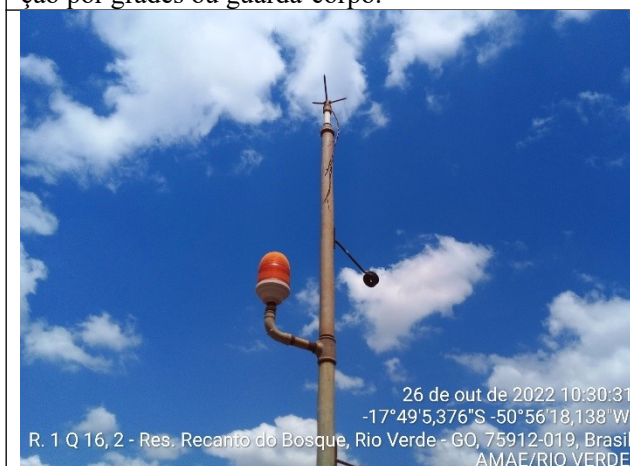
Autor: Autor: AMAE
Descrição: Sinalização noturna e para-raios sem fixação de aterramento.

E ainda, de acordo com a NBR 12.217, item 5.16.7: *“No topo do reservatório elevado, devem ser previstos para-raios e luz de sinalização de obstáculo elevado, conforme padrões do Ministério da Aeronáutica.”*

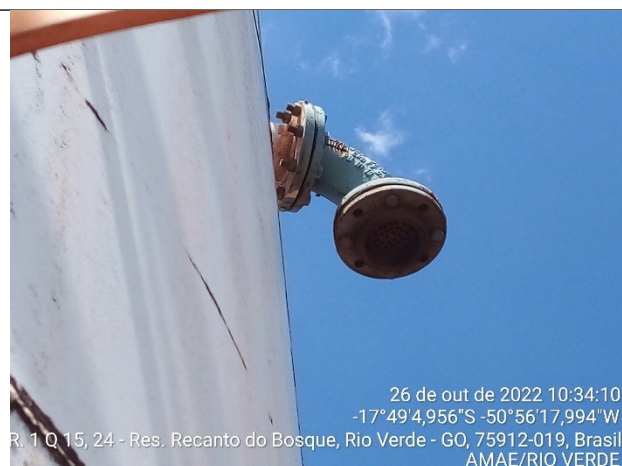
Autor: Autor: AMAE
Descrição: Tubo extravasor com proteção contra entrada de poeira.

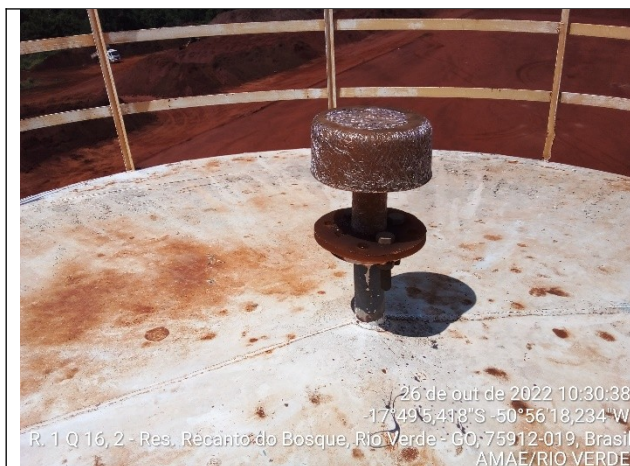
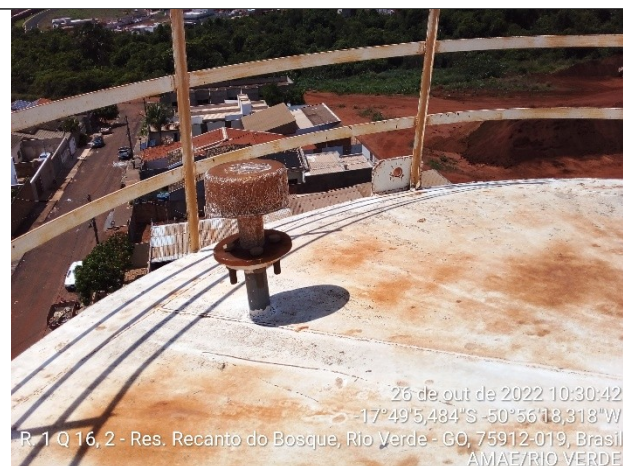
Descrição: Parte superior do REL Recanto do Bosque, com os respiradores devidamente cobertos.

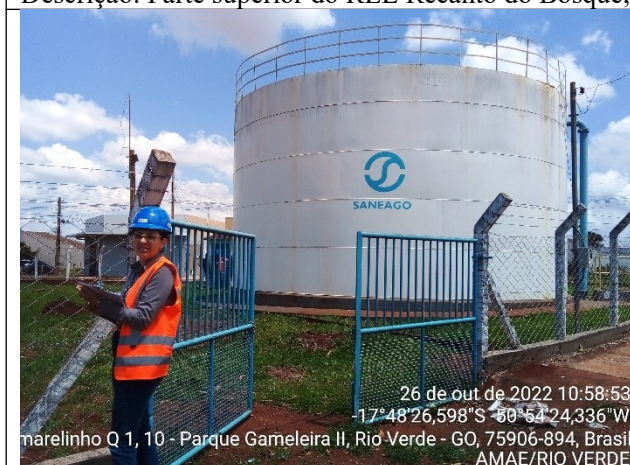
O sistema de reservação é composto por um reservatório apoiado (RAP) em material metálico, com volume de 500 m³. **O RAP não se encontra devidamente isolado e cercado, pois o cercamento de alambrado foi removido por obra no terreno vizinho.** O reservatório possui marcas de pichação. As condições de limpeza do terreno estão adequadas. **O local não possui placa de identificação.**

Descrição: Portão de entrada do RAP Gameleira II sem placa de identificação.

- **O cercamento e isolamento do local;**
- Cercamento e isolamento temporário (tapumes, placas de madeira, etc.), para impedir acesso de terceiros ao reservatório, **EM ATÉ 5 DIAS CORRIDOS.**
- A prestadora **deverá providenciar placa de identificação com endereço completo e volume de reservação especificado, EFEITO IMEDIATO.**
- **Deverá ser realizada manutenção no reservatório,** preferencialmente com uma nova camada de tinta apropriada, **de forma a prevenir a evolução do processo de corrosão** e maiores danos físicos ao reservatório.
- Deverá ser providenciado um **Relatório de Viabilidade Técnica para a manutenção da cobertura do reservatório,** de forma a solucionar o desnível e acúmulo de água no mesmo.
- A prestadora deverá **providenciar cobertura para os dutos de ventilação do RAP, EFEITO IMEDIATO.**

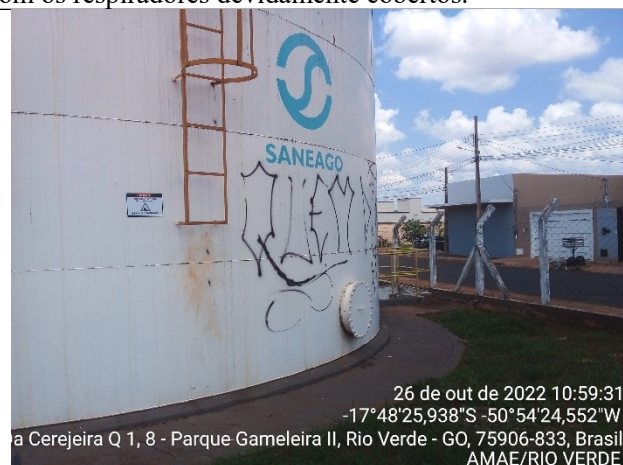
Descrição: RAP Gameleira II.

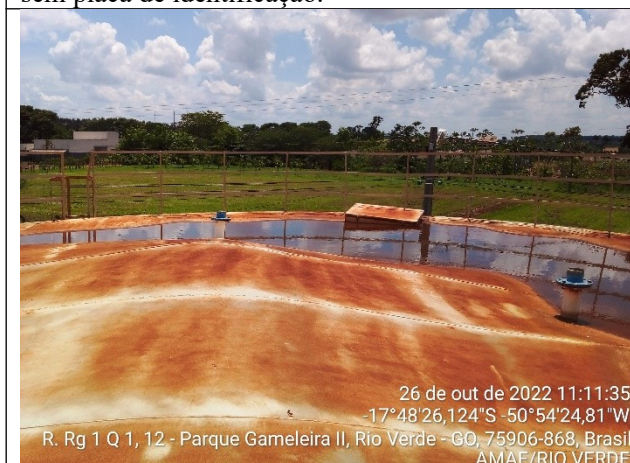
O RAP Gameleira II possui condições estruturais adequadas, **porém o mesmo apresenta manchas de ferrugem externa.** As escadas externas de acesso ao reservatório estão em boas condições de uso e possuem gaiola de proteção e guarda corpo na laje de cobertura. O reservatório possui cobertura adequada, **porém, a mesma se encontra desnivelada, ocasionando acúmulo de água.** As tampas de inspeção do reservatório em adequadas condições. Há tubulação de ventilação no reservatório. **Os dutos de ventilação não estão protegidos de forma a impedir a entrada de água de chuva e limitar a entrada de poeira.** O RAP possui tubos extravasores, que estão devidamente protegidos da entrada de chuva e poeira. Não ocorrem extravasamentos.

- O local não está devidamente cercado e isolado;
- O local não possui placa de identificação;
- O reservatório apresenta marcas características de início de processo corrosivo;
- A cobertura do RAP está desnivelada e acumulando água de chuva, o que pode levar à processos corrosivos;
- Os dutos de ventilação não estão protegidos de forma a impedir a entrada de água de chuva e limitar a entrada de poeira.

Descrição: Cobertura do RAP Gameleira II, onde se pode notar marcas de corrosão e também o desnível onde há acúmulo de água.

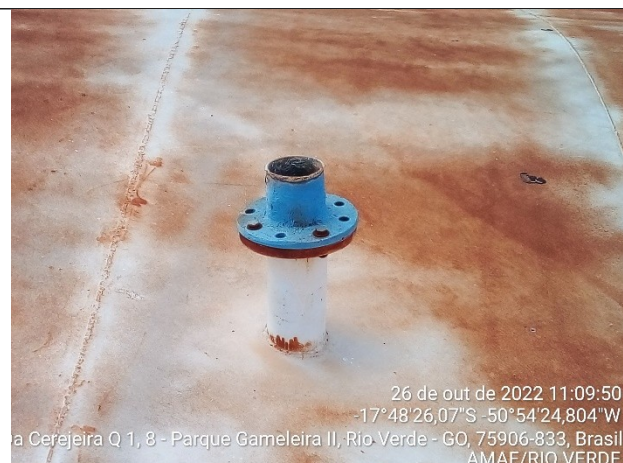
Descrição: Respirador sem cobertura de proteção.
