RELATÓRIO DE FISCALIZAÇÃO

RF/DNFC/CFIC/0032/2022

ASSUNTO: SAA de Riverlândia

DATA DA FISCALIZAÇÃO: 09/11/2022

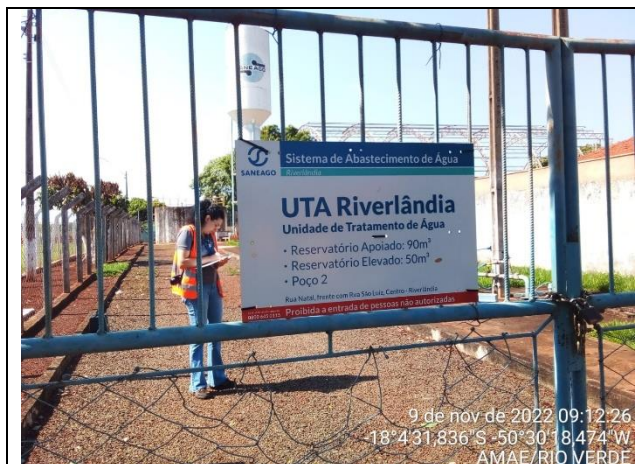
Descrição: Placa de identificação.

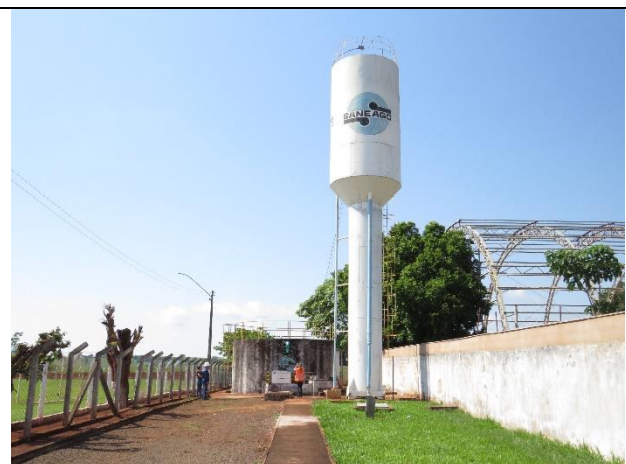
Descrição: RAP à esquerda e REL à direita.

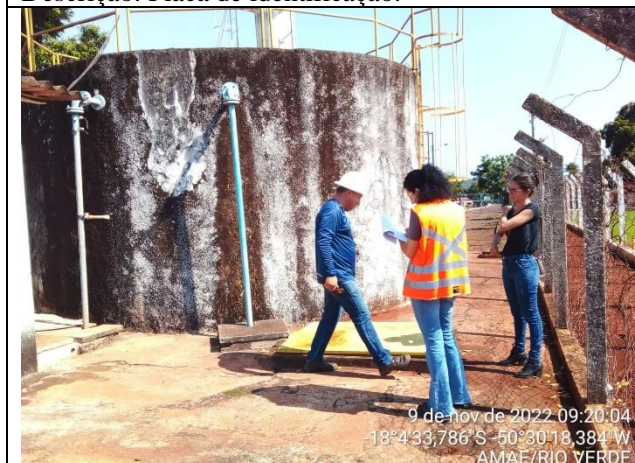
O reservatório apoiado é feito em alvenaria e suas condições estruturais não puderam ser avaliadas por obra do revestimento externo do tipo texturizado, onde **ocorre grande acúmulo de musgo** na mesma, dificultando visualização das reais condições do mesmo e facilitando o aparecimento de musgo. Este fato foi previamente mencionado no Relatório de Fiscalização 01/2022 e Termo de Notificação 02/2022. Na data de 06 de maio de 2022 a prestadora respondeu ao TN 02/2022 através do Ofício nº 2730/2022 – DIPRO/DIFIR/DIPRE, no qual constava cronograma de execução da revitalização do reservatório em questão, que segue:

Descrição: RAP coberto por musgo.

Apresentar em prazo regulamentar de 15 dias conforme item 12 do Anexo Único da Resolução Normativa n° 010/2021 – AMAE, **documentação e projetos básicos e executivos de obras necessárias à manutenção do reservatório apoiado** que se encontra em estado de deterioração bem como aspectos corretivos para prestação do serviço de reservação de água tratada para o Distrito de Riverlândia.

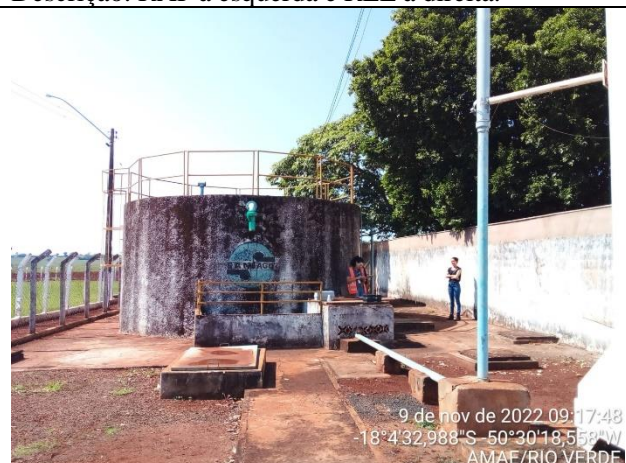
Descrição: RAP coberto por musgo, visto de frente.

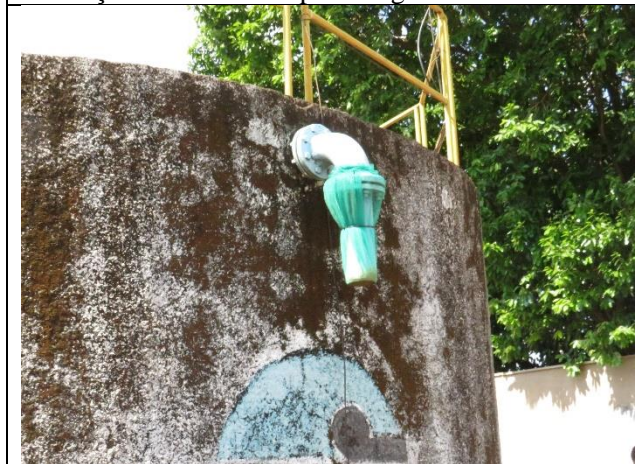
Descrição: Tubo extravasador do RAP coberto por tela.

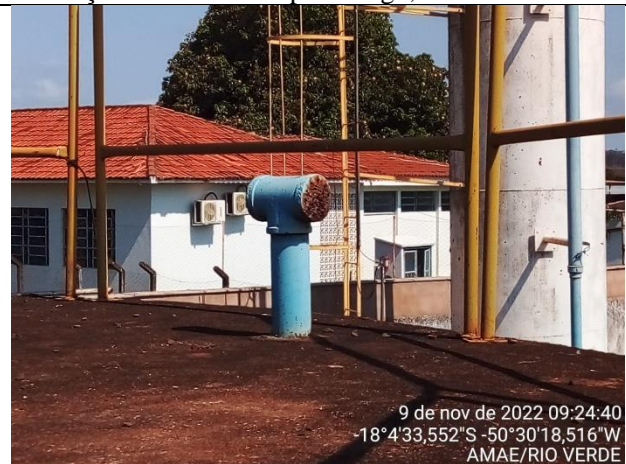
Descrição: Respiradores do RAP com proteção contra entrada de poeira.

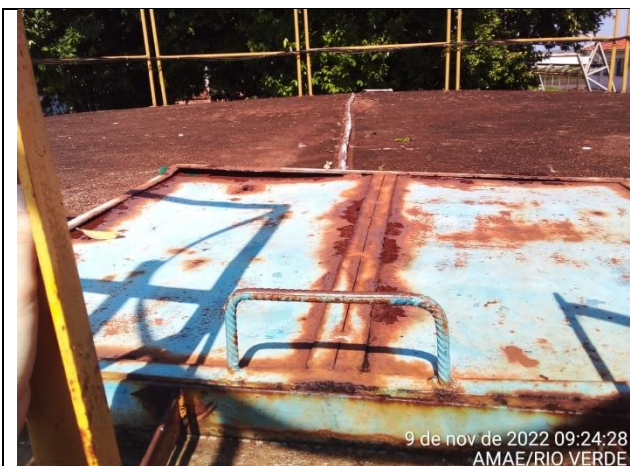
A cobertura do RAP é adequada, com a tampa de inspeção sem danos que possam comprometer a qualidade da água, porém com **sinais de corrosão**. A tubulação de ventilação está coberta com telas para proteção contra entrada de poeira. Há medidor de nível através de sensor, sistema de controle de nível, tubo extravasor e macromedidor. O reservatório atende à demanda diária, e não foram relatados extravasamentos pela prestadora.

Autor: AMAE
Descrição: Tampa de inspeção do RAP com indícios de corrosão.

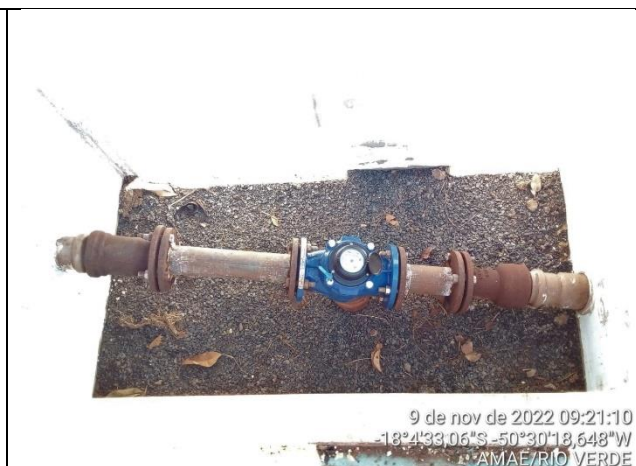
Autor: AMAE
Descrição: Macromedidor.

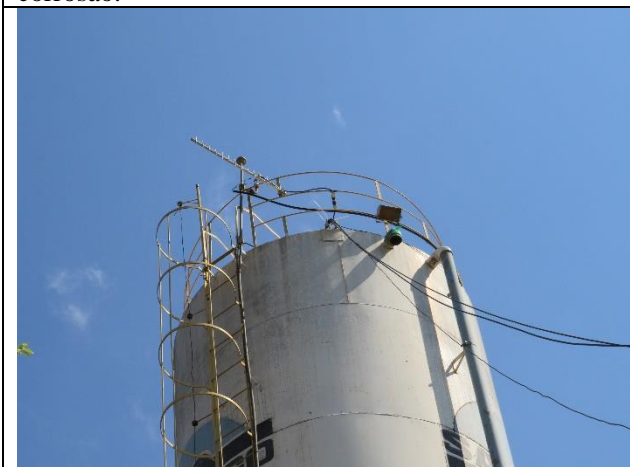
Autor: AMAE
Descrição: REL com para-raios e sinalização noturna, extravasor coberto por tela e escada com gaiola de proteção.

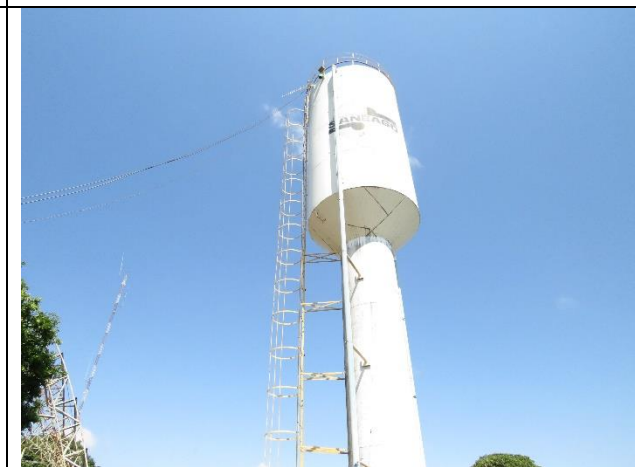
Autor: AMAE
Descrição: REL em condições adequadas.

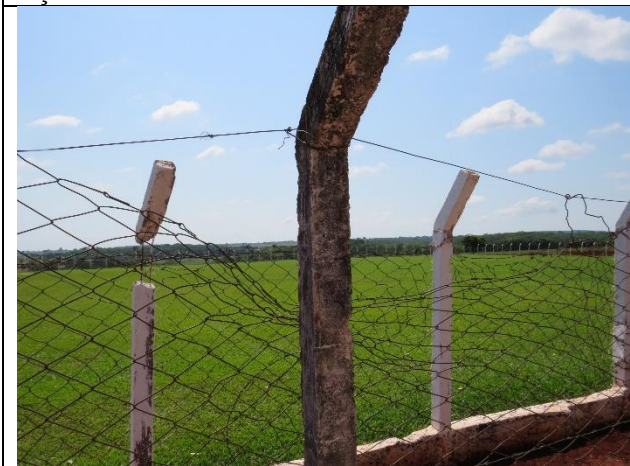
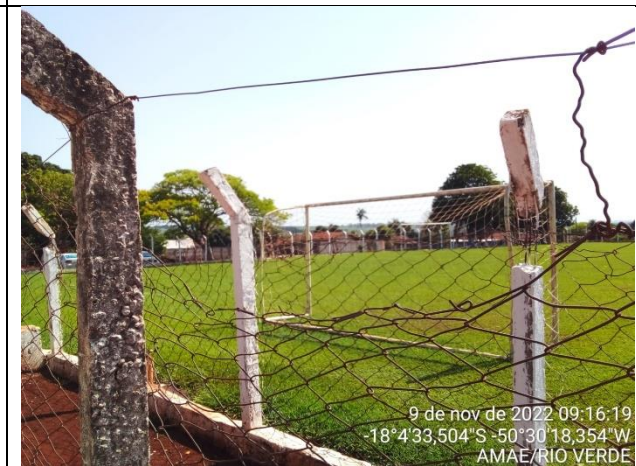
O local possui placa de identificação, encontra-se em boas condições de limpeza, está devidamente isolado e cercado, porém a cerca ao redor da lateral esquerda e dos fundos do lote **cedeu em alguns pontos**.

Autor: AMAE
Descrição: Partes da cerca que cederam.
