**AGÊNCIA MUNICIPAL DE REGULAÇÃO DOS SERVIÇOS DE ÁGUA E ESGOTO DE  
RIO VERDE  
DIRETORIA DE NORMATIZAÇÃO, FISCALIZAÇÃO E CONTROLE  
COORDENAÇÃO DE FISCALIZAÇÃO E CONTROLE**

**RELATÓRIO DE FISCALIZAÇÃO**

**RF/DNFC/CFC/0013/2021**

**ASSUNTO:** Reservatório de distribuição, poço de captação e booster

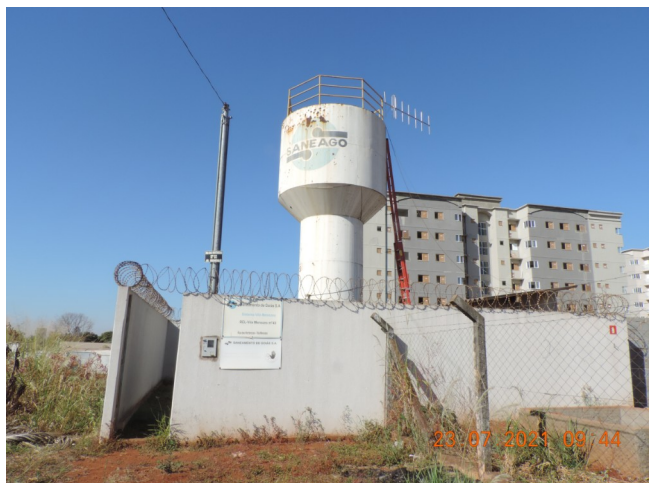
Descrição: Local de implantação do reservatório

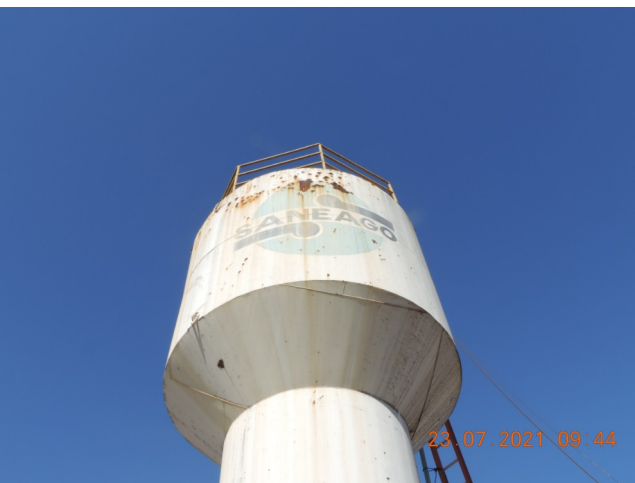
As condições de conservação do mesmo são precárias, com sinais de corrosão por ferrugem, o topo do reservatório se encontra em grande parte aberto, pois sua cobertura foi deteriorada, e apesar da instalação de manta asfáltica como paliativo, o mesmo também cedeu, deixando o interior do reservatório exposto e sujeito à contaminação, permitindo entrada de chuva e poeira.

Descrição: O reservatório em sua parte externa apresenta corrosões.

A prestadora deverá providenciar a readequação em caráter de urgência do reservatório apresentado a esta reguladora em prazo máximo de 30 (trinta) dias para a solução deste aparato de reservação e distribuição que atende especificamente o sistema Menezes de distribuição sendo o único responsável por reservação dentro deste sistema.

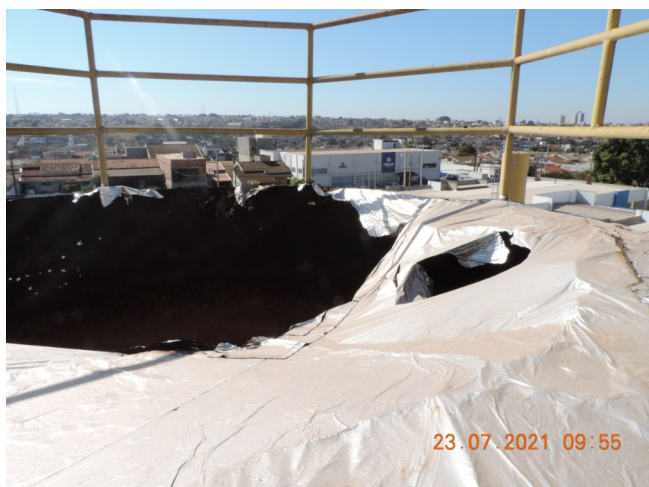
1. O reservatório está deteriorado com rompimento de sua porção superior (tampa) sendo que para tampar o reservatório, a prestadora lançou mão da aplicação de manta asfáltica sobre o reservatório. Ainda assim, essa manta também não resistiu e veio a romper.
2. O reservatório encontra-se em estado de deterioração tal que exige por parte da prestadora de intervenção imediata de forma a restaurá-lo ou realizar a sua troca, sob pena de incorrer nos termos do Art. 13, item XIV Resolução nº 025/2015 – AGR, onde “operar e manter as

Descrição: Essas corrosões levaram ao colapso da parte superior do reservatório.

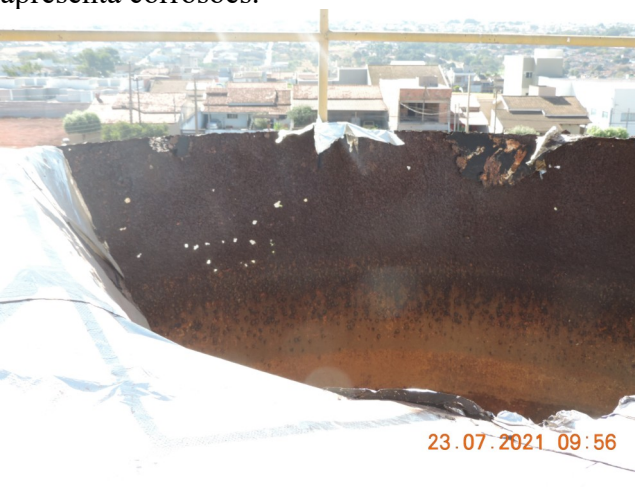
Descrição: Como meio de tamponamento do reservatório a prestadora fez aplicação de manta

asfáltica. Contudo, essa também não suportou e rompeu.

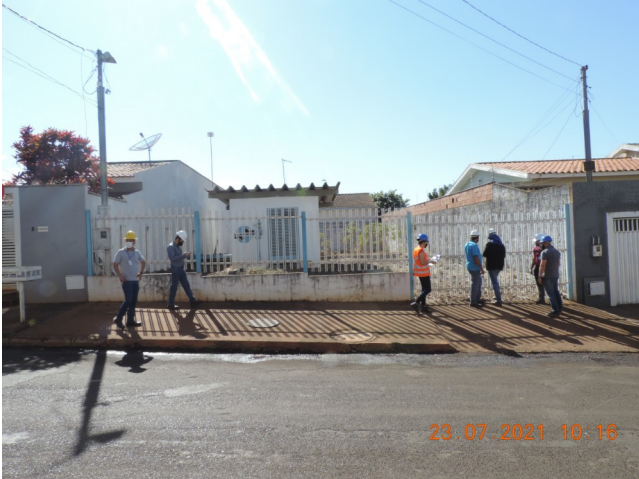
3. A falta de identificação do aparato de distribuição no Booster Canaã constitui infração determinada pela Resolução nº 025/2015 – AGR Art. 11, item I onde não identificar as instalações pertencentes ao sistema de abastecimento de água ou esgotamento sanitário, podendo acarretar sanção administrativa ao mesmo.

Descrição: Booster Canaã. O local está cercado porém não há identificação

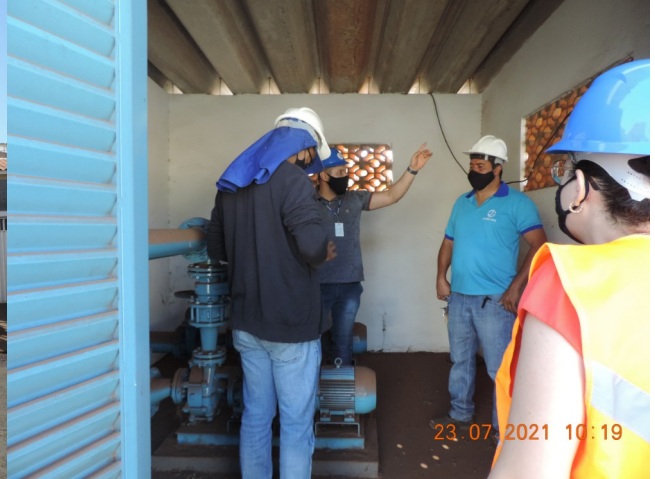
Descrição: Casa de bombeamento do Booster Canaã.

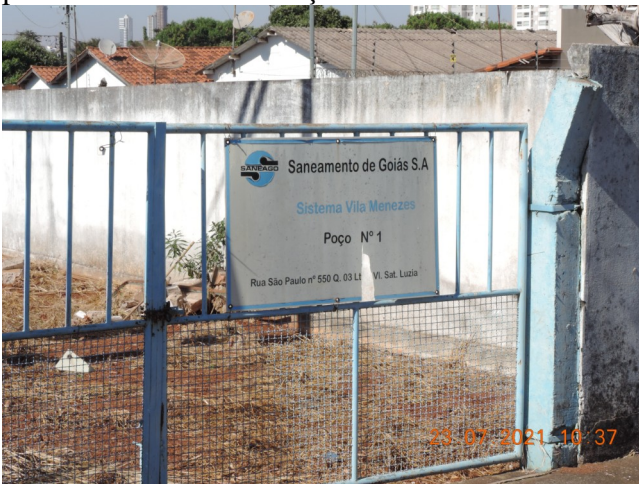
Descrição: Placa de identificação do Poço n° 1 localizado no Bairro Santa Luzia.

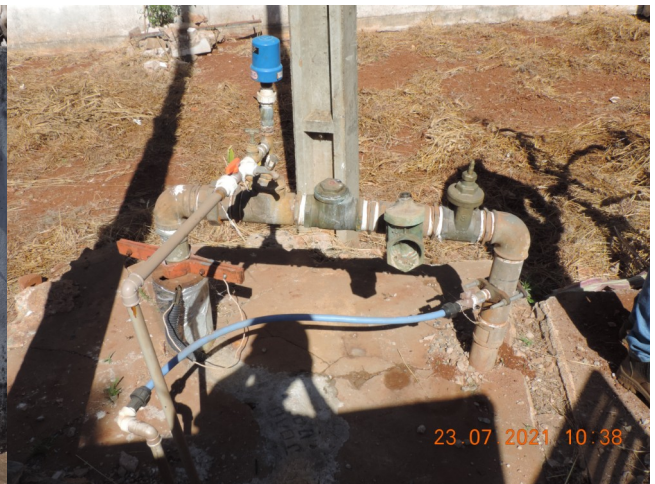
A vazão total do poço é de 15,9m<sup>3</sup>/h, e o local não possui casa de armazenamento nem casa de química pois a cloração da água é realizada através de pastilhas em sistema de tubulação, onde a água passa pela tubulação que se encontram as pastilhas e reage com o cloro das mesmas. O sistema não possui gerador nem bomba reserva.

Descrição: Sistema de bombeamento do poço n° 01.

Ainda resta que a prestadora deverá providenciar a readequação do poço de captação e casa de química do poço nº 1 do sistema Vila Menezes. O prazo regulamentar para apresentação de respostas também deverá ser de 30 (trinta) dias.
