RELATÓRIO DE FISCALIZAÇÃO

RF/DNFC/CFC/0015/2020

ASSUNTO: Lançamento de efluente da Estação de Tratamento de Esgotos fora de requisitos de qualidade

DATA DA FISCALIZAÇÃO: 28 de agosto de 2020.

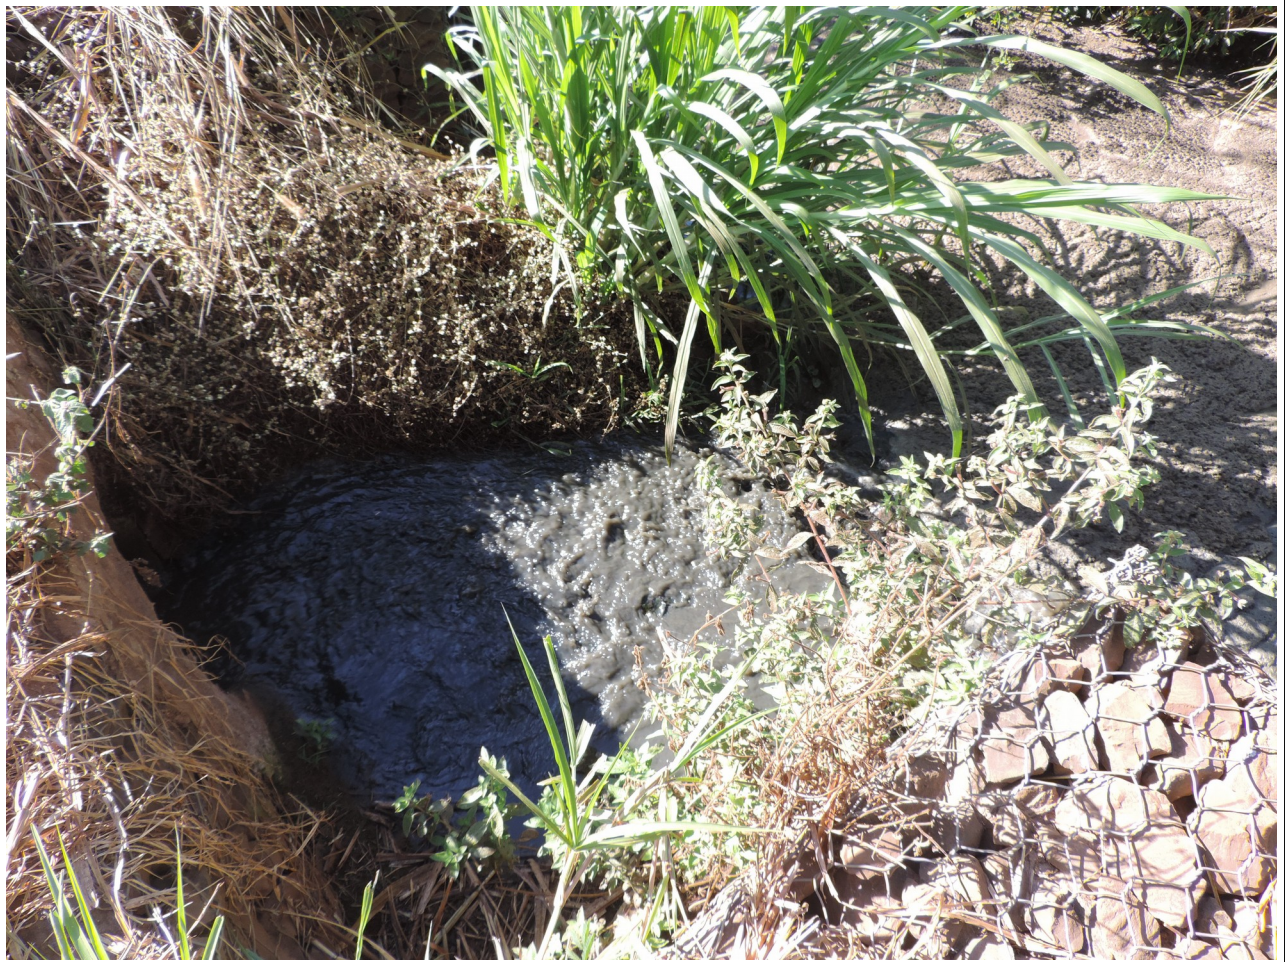
Primariamente, foi realizada inspeção no ponto final do emissário de esgoto tratado advindo da ETE Chapadinha na qual foi identificado o lançamento de esgoto que não atende aos requisitos de qualidade impostos pelas legislações aplicáveis. O efluente lançado no corpo receptor apresentava cor cinza escuro, assemelhando-se a esgoto séptico, forte odor, presença de materiais sobrenadantes, com viscosidade diversa das características do corpo hídrico, indicando a ocorrência de arraste de materiais sedimentáveis acima do permitido. Observado ainda grande alteração nas características primárias do ribeirão após o lançamento do efluente.

Descrição: Ponto de lançamento final de efluente da ETE Chapadinha

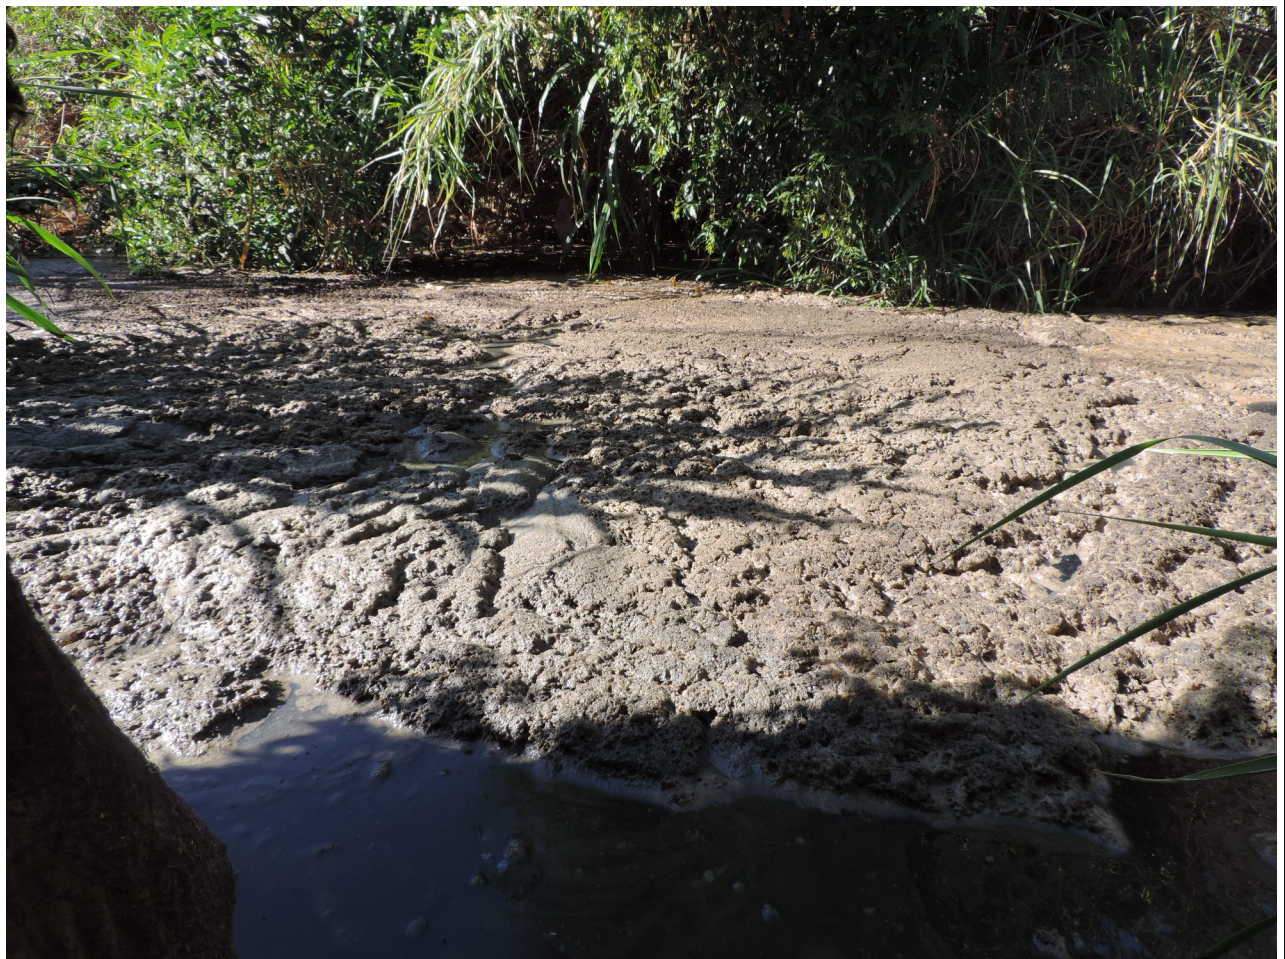
Autor: Não informado. Captura de imagem de redes sociais.
Descrição: Escuma acumulada no leito do Ribeirão Lage

A concessionária prestadora de serviços deverá apresentar os checklists das rotinas operacionais das últimas 48 horas que antecederam os eventos descritos neste relatório para fins de identificação das causas que culminaram na situação evidenciada. Além disso, deverá ser procedida a retirada de espuma do leito do Ribeirão Lage no prazo de 24 horas e apresentar relatório fotográfico das ações tomadas.

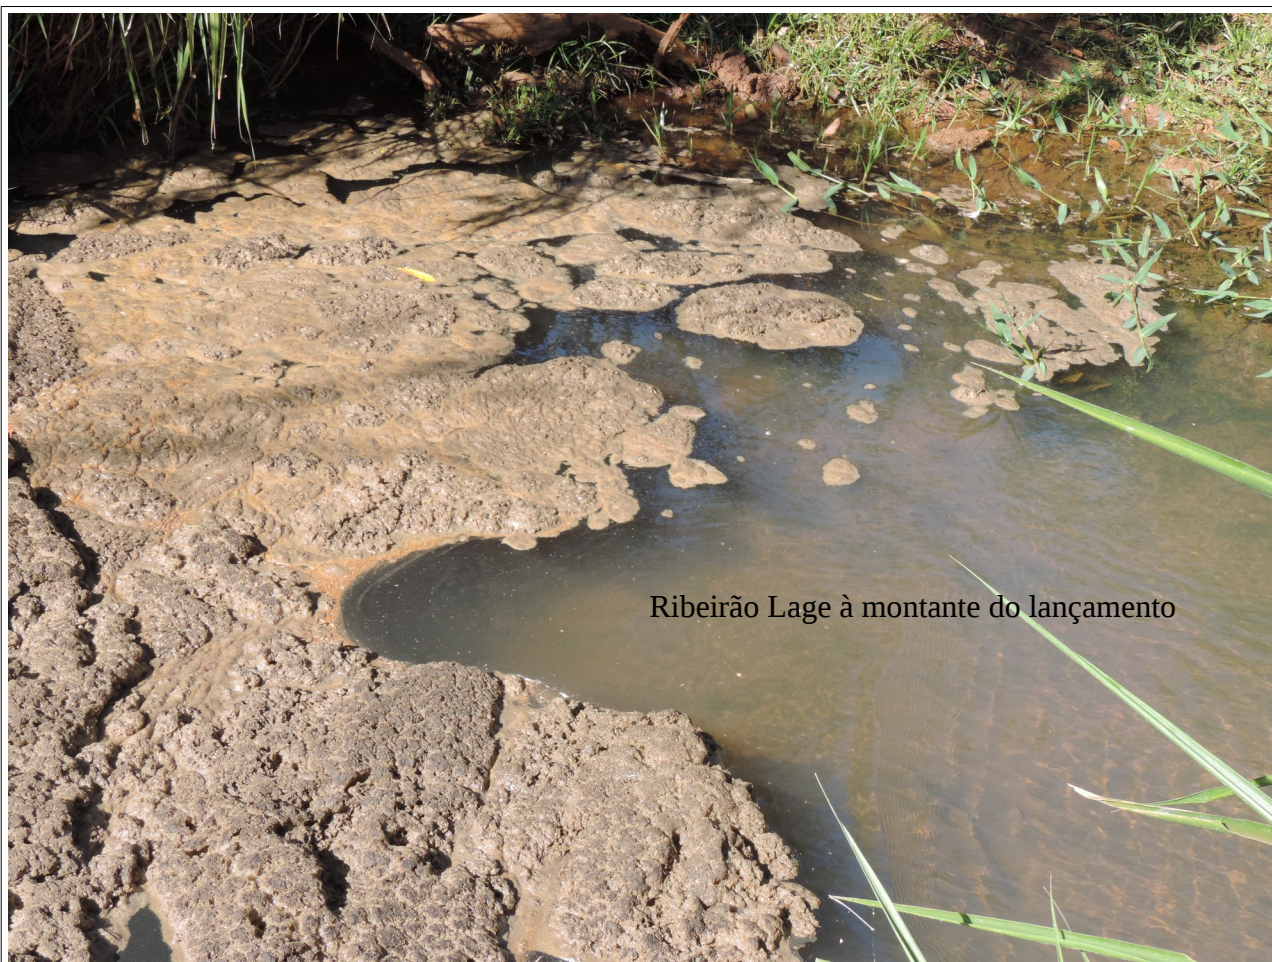
Ribeirão Lage à montante do lançamento

Descrição: Destaque para a qualidade do manancial em local à montante do lançamento.

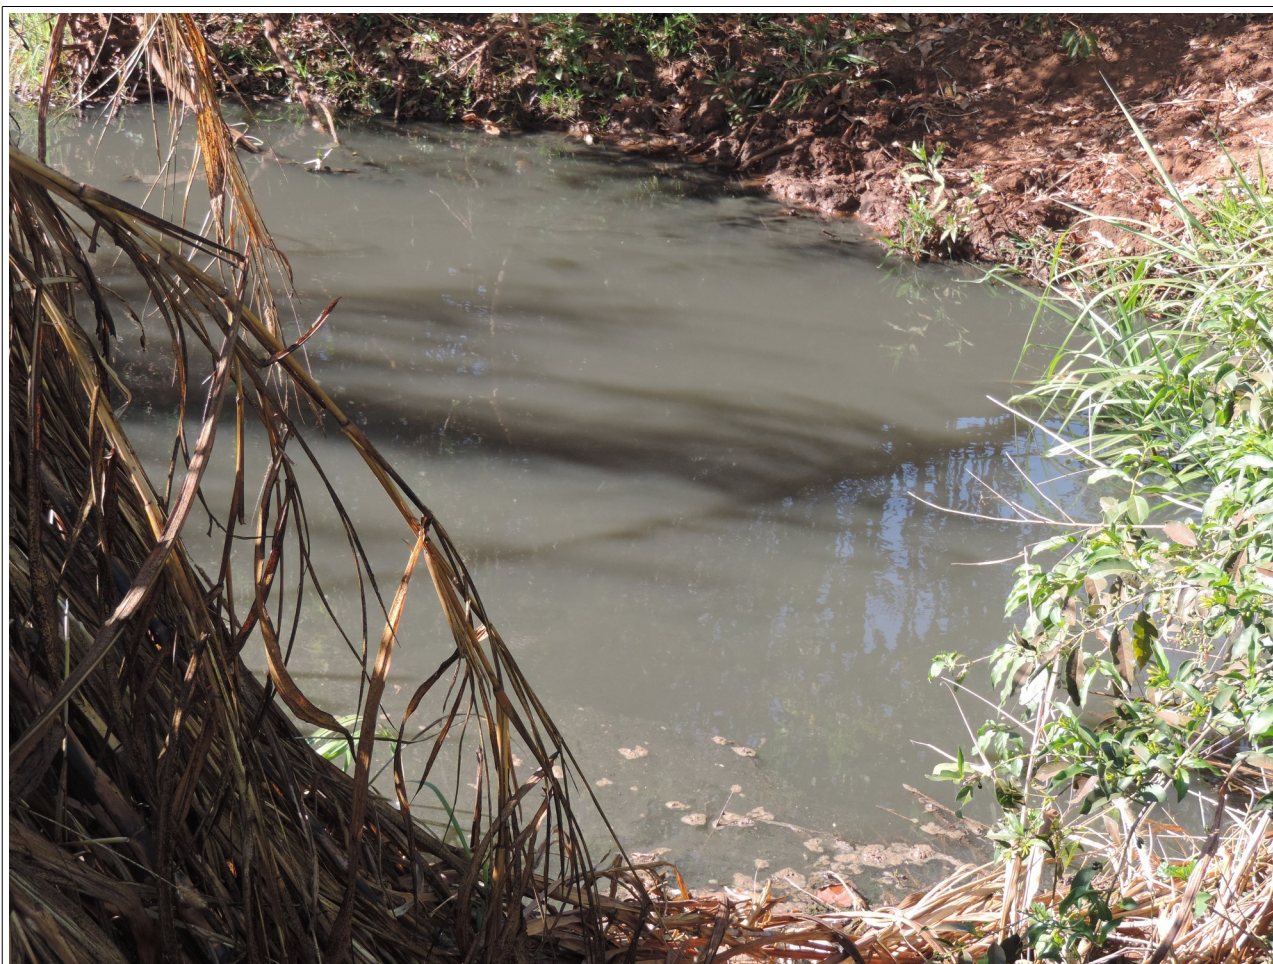
Descrição: Características do manancial em ponto a jusante do lançamento.

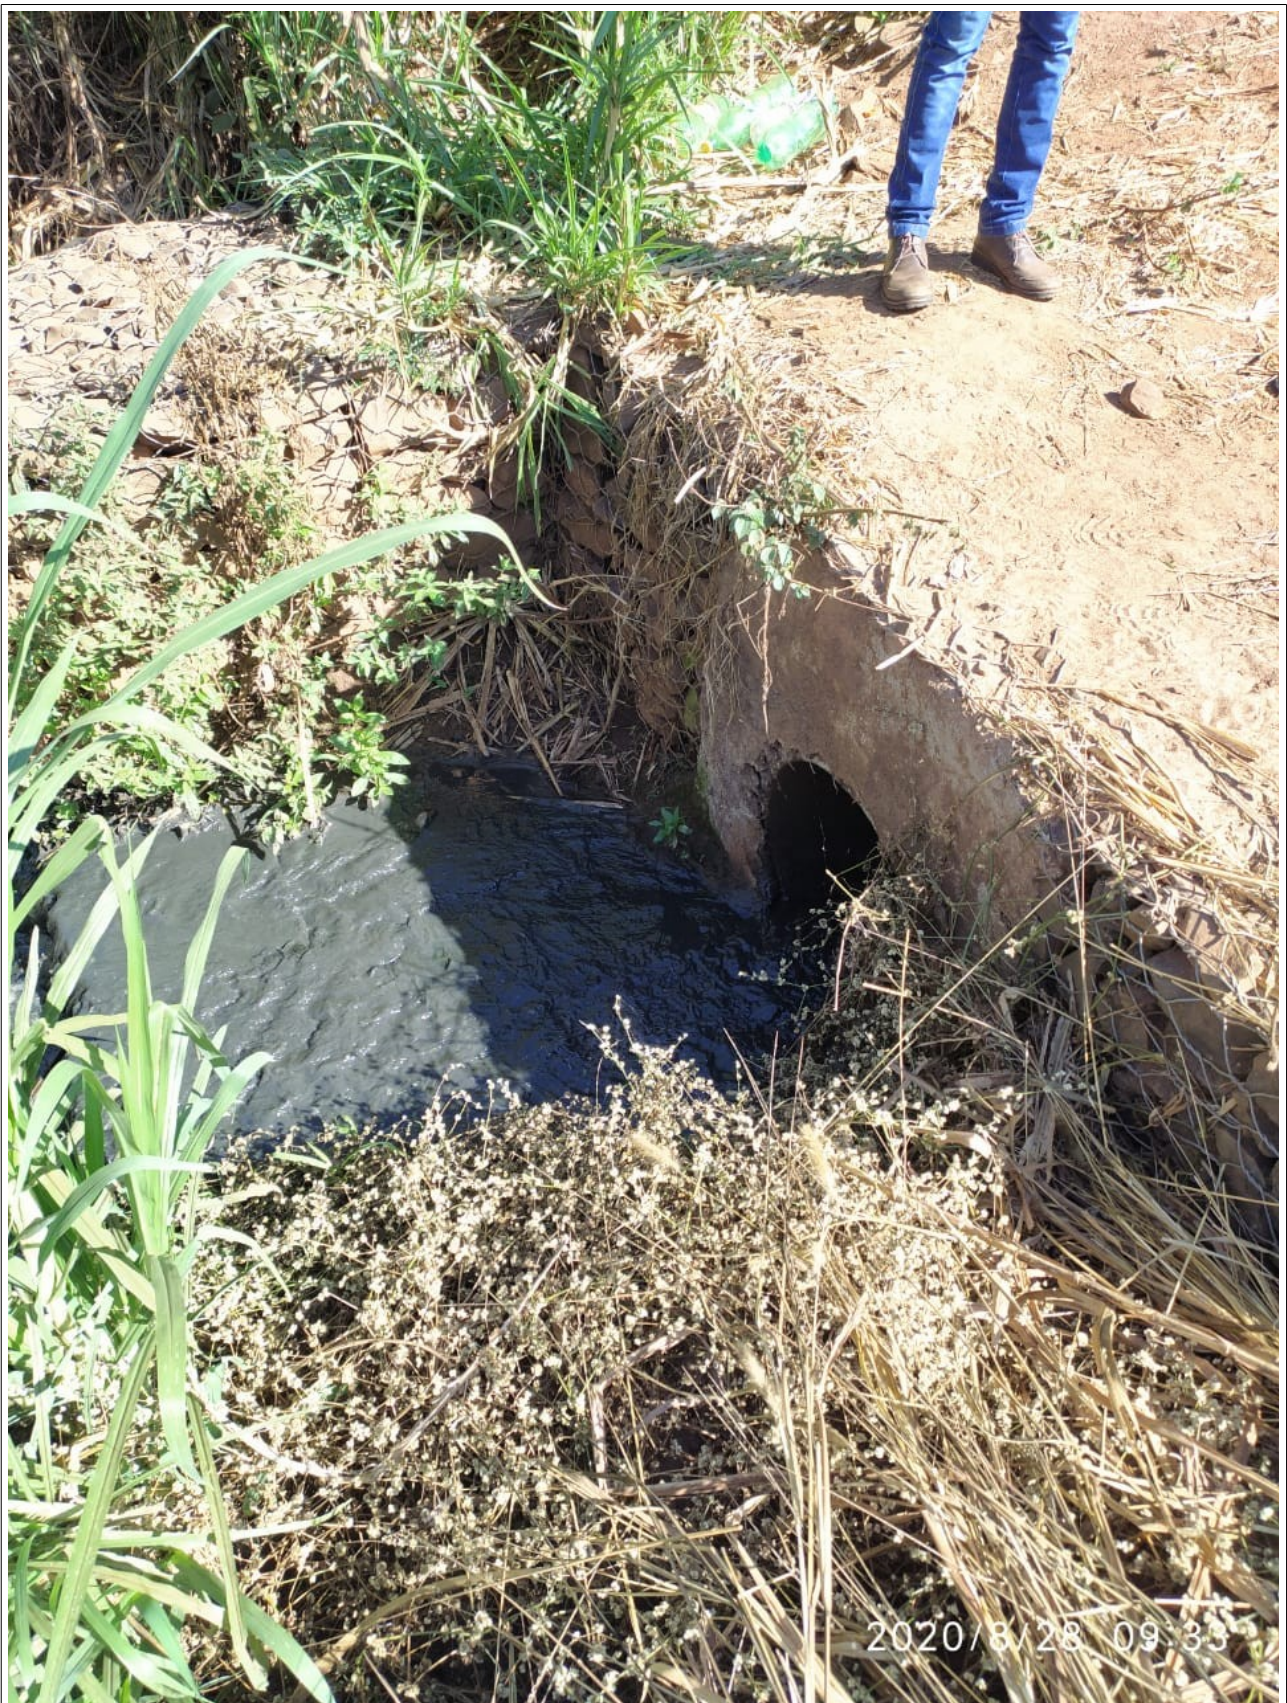
Descrição: Detalhe para as características do efluente sendo lançado no Ribeirão.

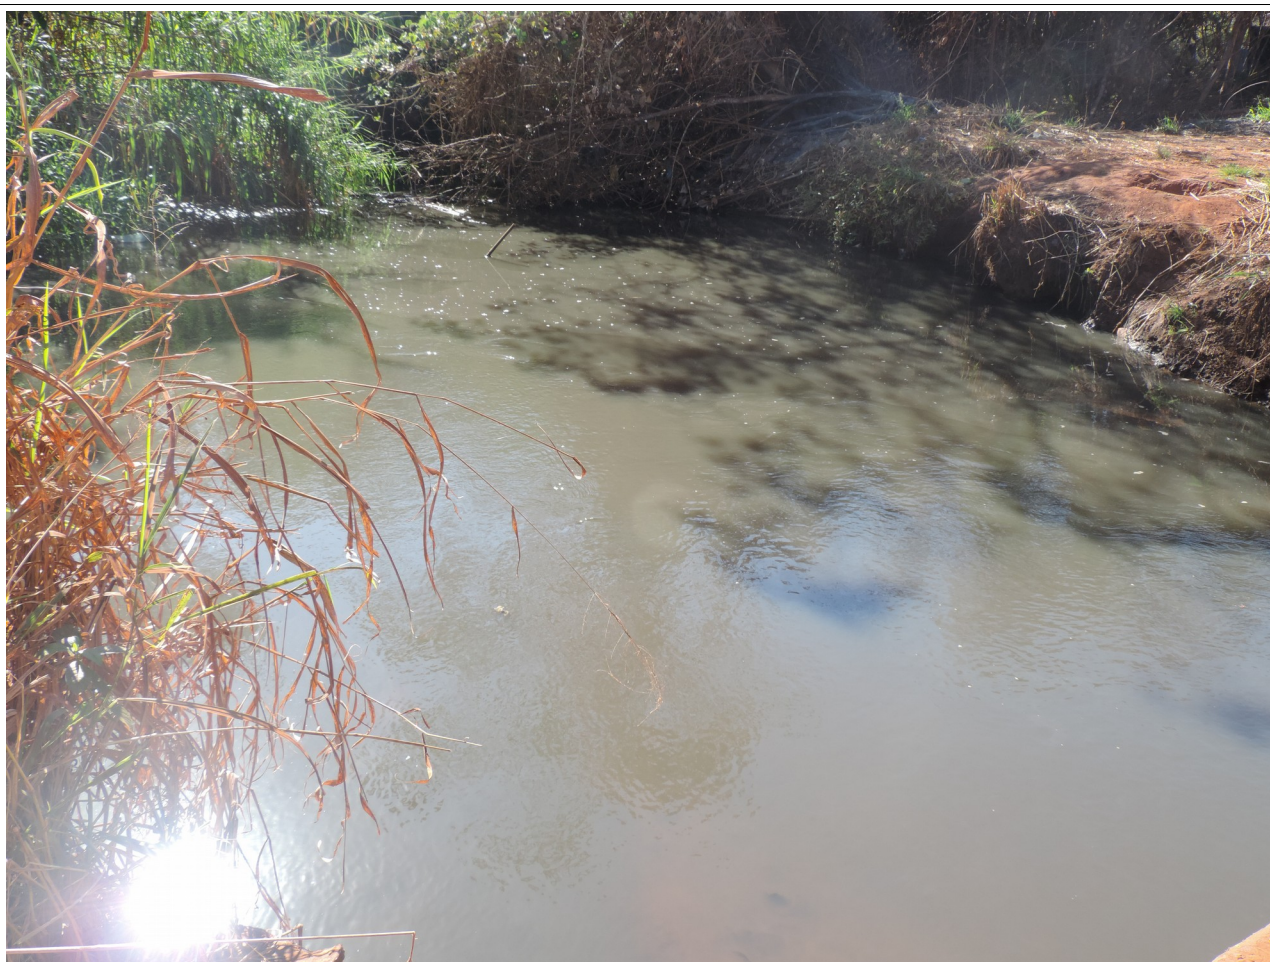
Dadas as constatações no ponto de lançamento de esgoto tratado, prosseguiu-se até a ponte sobre o Ribeirão Lage, sob coordenadas referenciadas S 17º 44' 49,13" W 50º 52' 58,51", para averiguação das condições do referido ribeirão aproximadamente 700 metros após o lançamento do esgoto tratado. Neste local fora evidenciada alteração significativa no corpo receptor, o qual apresentava cor acinzentado, com presença de materiais flutuantes e forte odor característico de esgoto.

Descrição: Características do manancial 700 metros após ponto de lançamento dos efluentes.

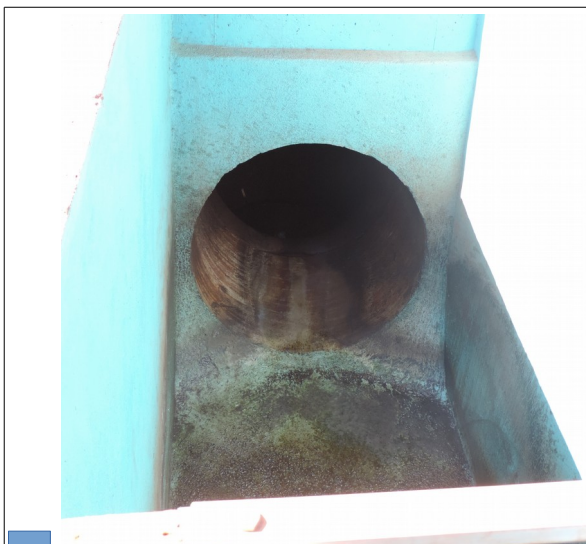
A

Retornando-se até a ETE, foi averiguada a calha Parshall e constatado que não havia mais fluxo de efluente para saída final, não obstante constavam resquícios de trânsito de esgoto séptico no local.

Descrição: (A) Calha Parshall sem fluxo e resquícios de lodo em vistoria não programada; (B) característica do efluente tratado passando pela Calha Parshall, visualizado em fiscalização não programada em 28/08/2020.

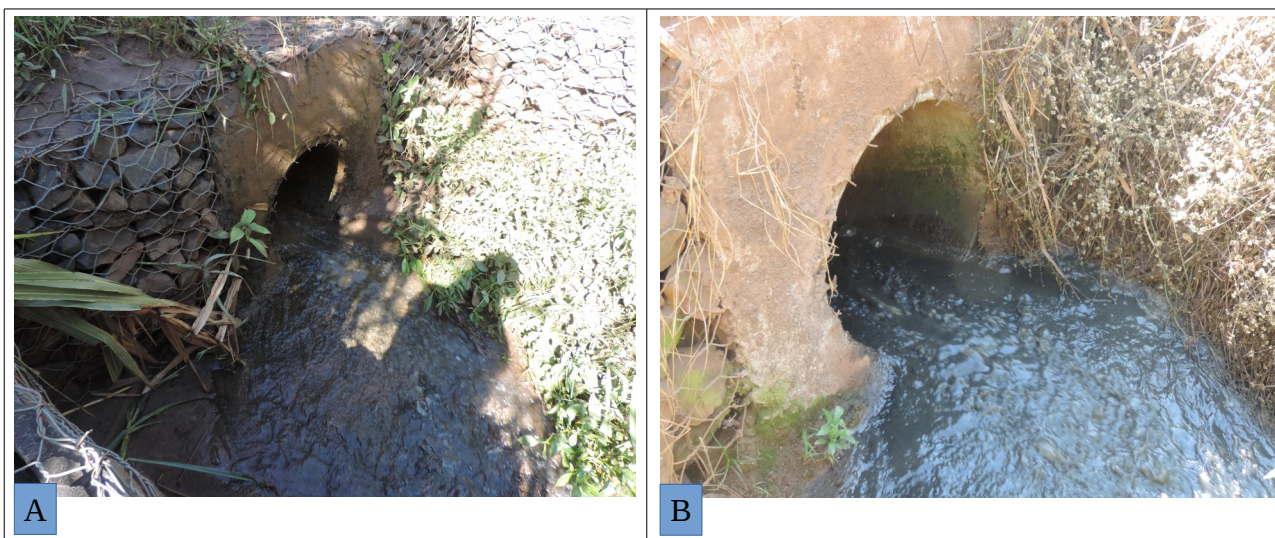
Descrição: (A) Ponto de lançamento de efluentes capturada no dia 07/02/2020 durante fiscalização programada; (B) Característica adversa do efluente lançado, visualizado em fiscalização não programada em 28/08/2020.
