**AGÊNCIA DE REGULAÇÃO DOS SERVIÇOS PÚBLICOS DE SANEAMENTO BÁSICO
DIRETORIA DE FISCALIZAÇÃO
COORDENAÇÃO DE FISCALIZAÇÃO – CFIC**

**RELATÓRIO DE FISCALIZAÇÃO NÃO PROGRAMADA
RF/DF/CFIC/005/2025**

Tipo de Fiscalização: Direta Não Programada
Datas: 18, 19, 20 e 21/03/2025
Município: Rio Verde - GO
Local Fiscalizado: Estação Elevatória de Esgoto – EEE Chapadinha

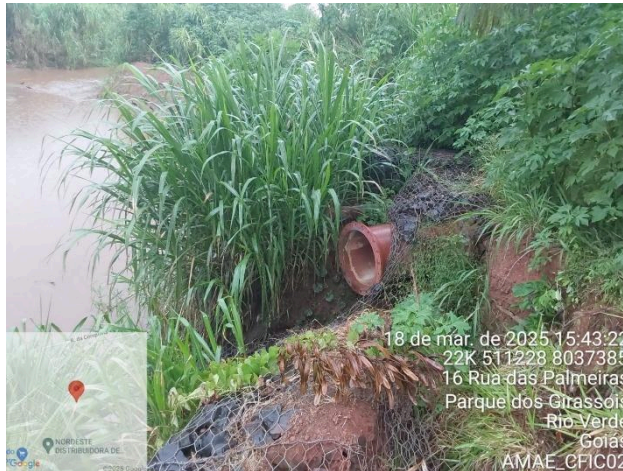
vez que haviam indícios de lançamento de esgoto bruto diretamente no corpo hídrico por meio de um tubo extravasor da EEE. Ressalta-se que durante o ato fiscalizatório realizado por esta Agência Reguladora, constatou-se que o fluxo de esgoto já havia cessado. Ademais, também se identificou forte odor característico de esgoto sanitário e a presença de resíduos na entrada do tubo extravasor, o que reforça que houve lançamento de esgoto diretamente no corpo hídrico. Salienta-se que o forte odor análogo a esgoto sanitário identificado pela equipe da AMAE era percebido também em algumas ruas da região, inclusive a mais de 100 metros da EEE.

Identificação do tubo onde houve extravasamento (18/03/2025).
Rio Verde/GO.

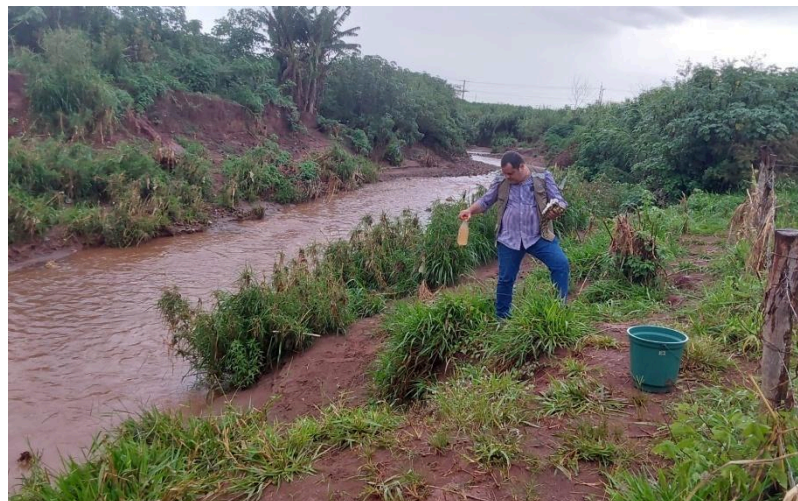
Neste dia, foram coletadas amostras de água a montante do ponto de lançamento, e na zona de mistura, com o intuito de verificar se o despejo afetou a qualidade da água do corpo hídrico receptor. As amostras foram submetidas ao teste de sedimentação do Cone Imhoff, o qual é utilizado para determinar o volume de sólidos sedimentáveis presentes em um volume conhecido de amostra. Os resultados são apresentados na Tabela 1.

Ponto de coleta de água a montante (18/03/2025).
Rio Verde/GO.

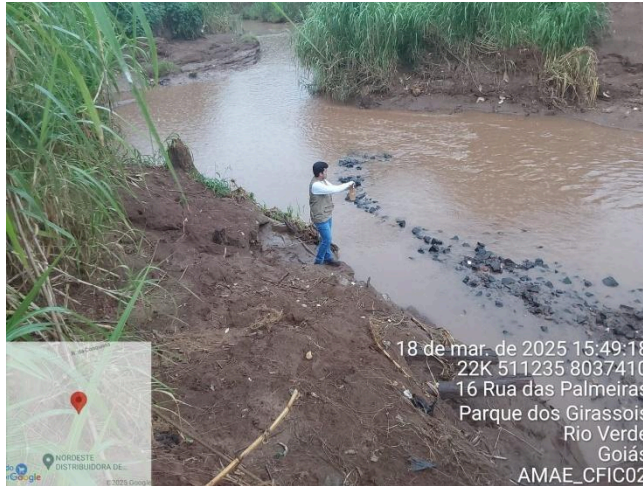
Conforme resultados obtidos, verifica-se que as amostras de água apresentaram valor de sólidos sedimentáveis ligeiramente inferior ao padrão estabelecido pelo §4º do Artigo 34 da Resolução CONAMA nº 357/2005.

Ponto de coleta de água a jusante (18/03/2025).
Rio Verde/GO.

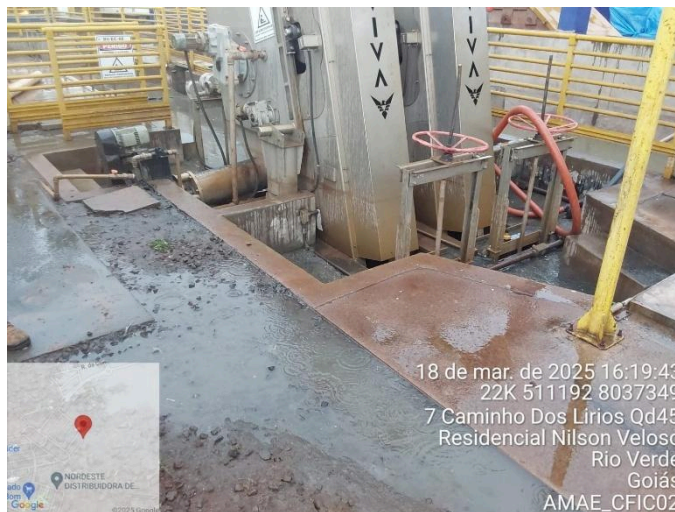
Observando detalhadamente os componentes do sistema da EEE Chapadinha, foi possível observar indícios de que houve transbordamento de esgoto no desarenador, na entrada do sistema. Ao redor dos equipamentos, haviam várias poças de esgoto com resíduos e odor característico de esgoto sanitário.

Dependências da EEE Chapadinha com indícios de transbordamento (18/03/2025).
Rio Verde/GO.

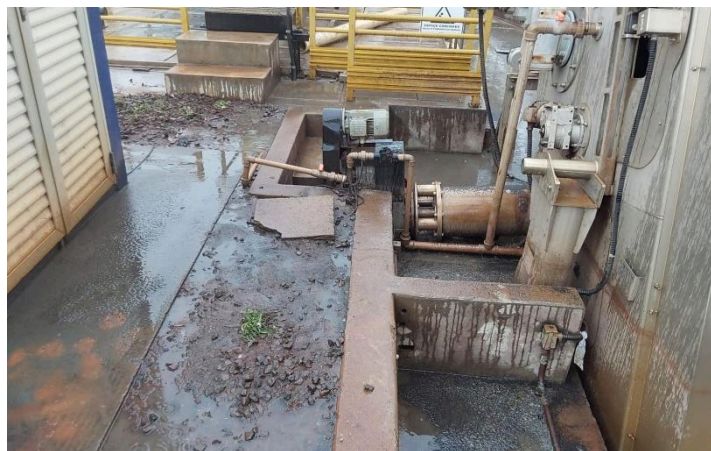
Dependências da EEE Chapadinha com indícios de transbordamento (18/03/2025).
Rio Verde/GO.

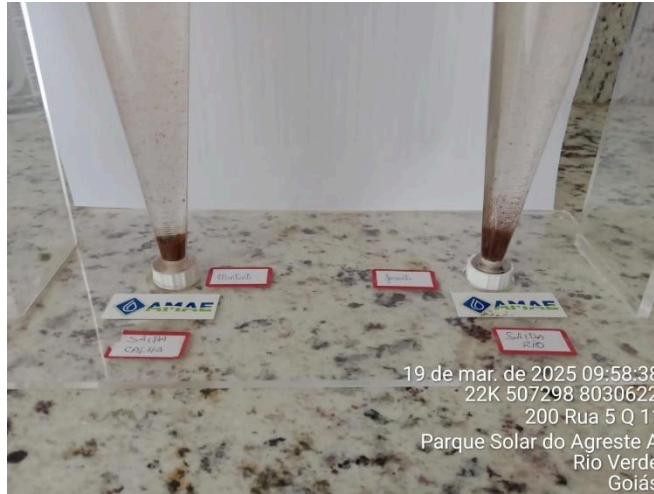
Autor: AMAE
Teste do Cone Imhoff (19/03/2025).
Rio Verde/GO.

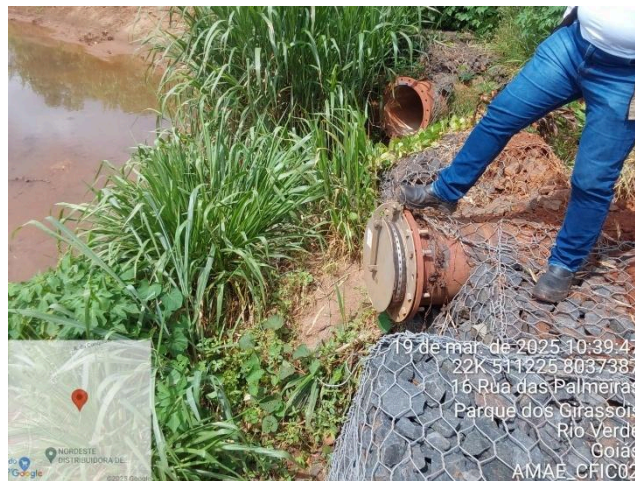
Autor: AMAE
Tubo extravasor sem indícios de despejo recente (19/03/2025).
Rio Verde/GO.

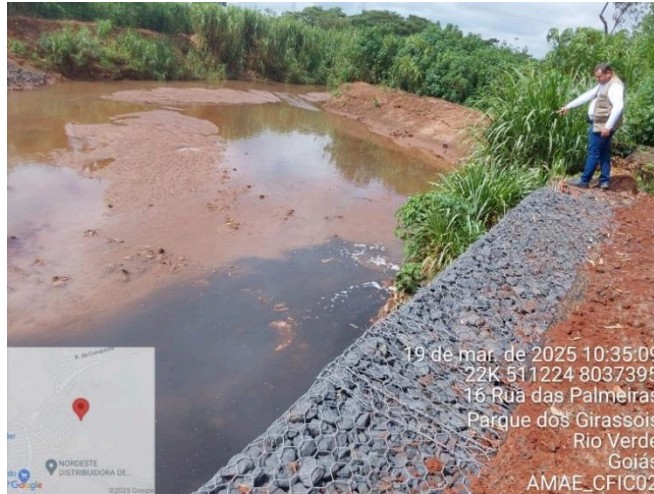
Ressalta-se que neste dia, até o momento em que foi realizada a fiscalização, ainda não houvera novo despejo no corpo hídrico por meio da utilização da tubulação extravasora. Porém, durante o ato fiscalizatório, os fiscais da AMAE avistaram um novo ponto de lançamento de esgoto advindo da EEE Chapadinha. O efluente lançado apresentava coloração escura e forte odor característicos de esgoto doméstico. A equipe da BRK foi questionada sobre esse despejo, onde justificaram que o efluente lançado no corpo hídrico era, na verdade, a água residuária da limpeza realizada nas instalações da estação por meio do hidrojateamento. Ainda, segundo a equipe da BRK, a tubulação onde foi feito o despejo não é uma tubulação extravasora, e que faz parte do sistema de águas pluviais da EEE Chapadinha, conforme destacado em projeto.

Novo ponto de despejo de esgoto (19/03/2025).
Rio Verde/GO.

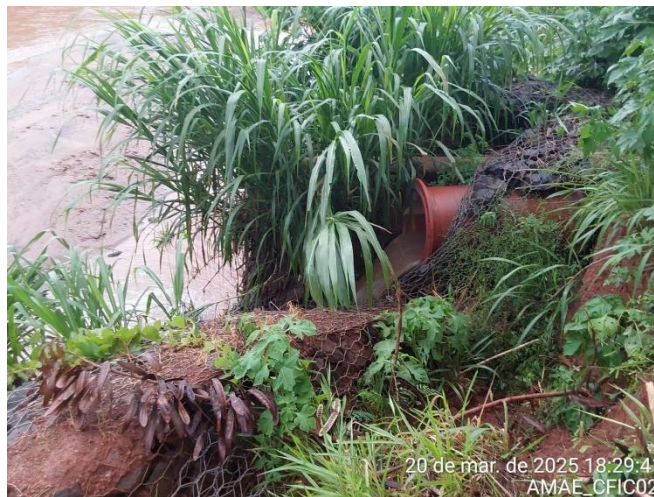
vista o volume de efluente que chegava naquele momento. A equipe de fiscalização, composta pelo Diretor de Fiscalização, Sr. Carlos Maia, e pela Coordenadora de Fiscalização, Sra. Juliete Sousa, se deslocaram até o local para averiguar a situação na estação. No local, foi possível verificar que houve transbordamento de efluente nas dependências da estação, o que justifica a necessidade de abertura do tubo extravasor. Um fato que chamou a atenção da equipe de fiscalização, diz respeito às características físicas do efluente que chegava à EEE Chapadinha, o qual apresentava coloração marrom escura e pouco odor característico de esgoto, o que sugere que houve contribuição de águas pluviais na rede, as quais também carregaram partículas de solo para dentro do sistema. Foi possível verificar que o tanque de contenção de efluentes atingiu a cota máxima da tubulação de extravasamento, justificando a abertura do tubo extravasor.

Novo despejo de esgoto no corpo hídrico (20/03/2025).
Rio Verde/GO.

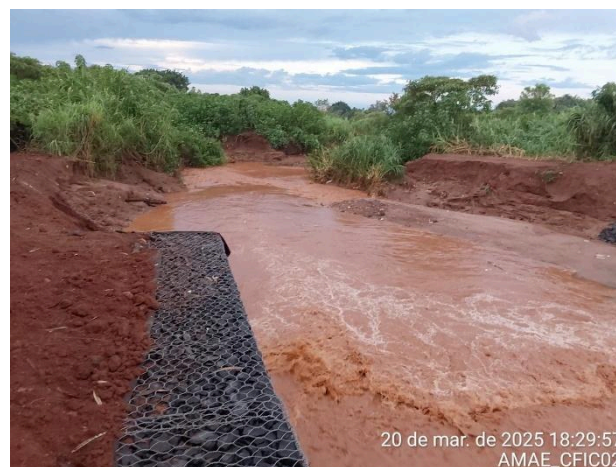
Corpo hídrico com volume elevado e água com coloração marrom (20/03/2025).
Rio Verde/GO.

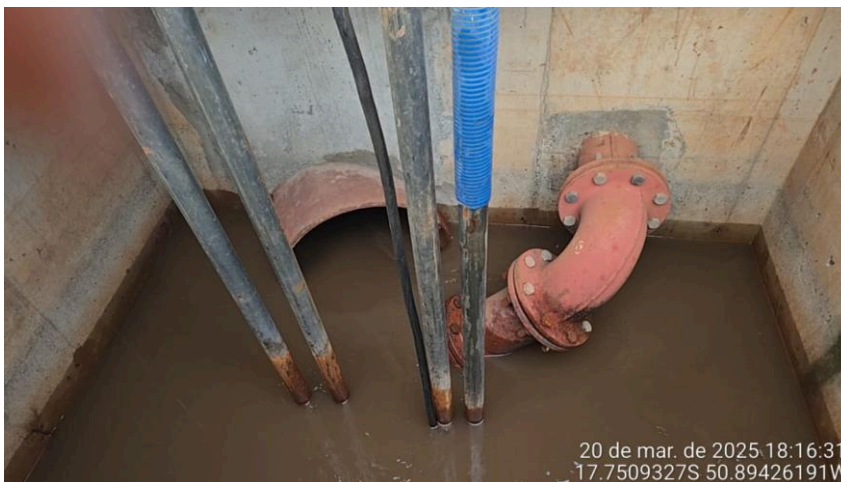
Efluente do tanque de contenção atingindo a cota do tubo extravasor (20/03/2025).
Rio Verde/GO.

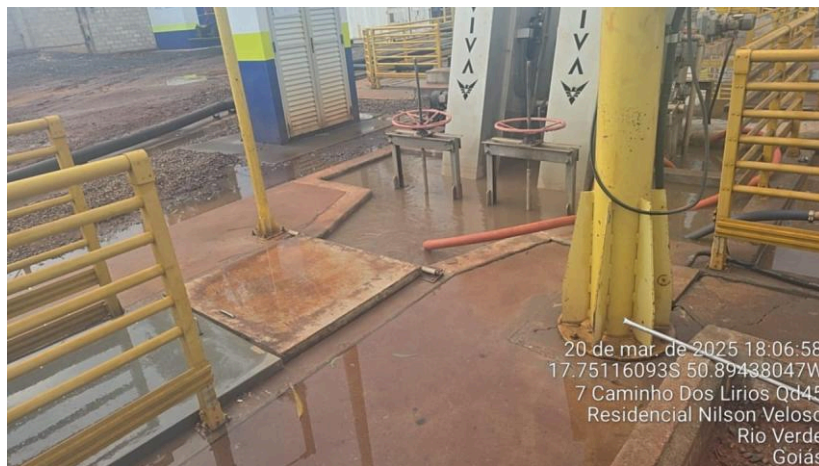
Dependências da EEE Chapadinha com transbordamento de efluente (20/03/2025).
Rio Verde/GO.

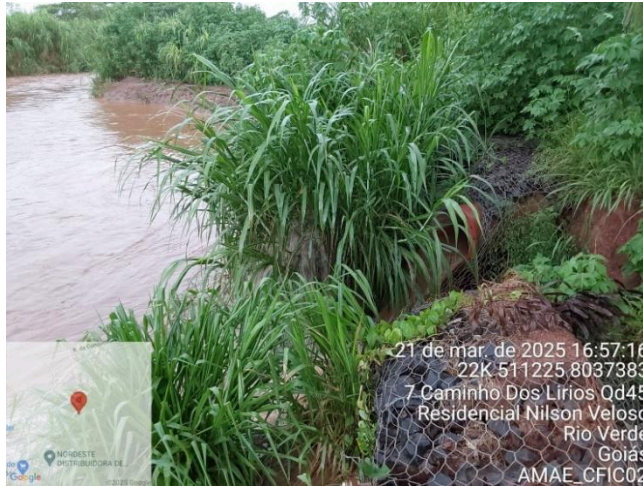
No dia 21/03/2025, por volta das 16h00, a equipe de fiscalização da AMAE foi novamente comunicada pela BRK sobre uma nova manobra para abertura do extravasor na EEE Chapadinha. O Diretor de Fiscalização, Sr. Carlos Maia, se deslocou até o local para averiguar o despejo no corpo hídrico. No local, foi possível verificar que a tubulação extravasora havia sido acionada, e da mesma forma que o dia anterior, o efluente que chegava à EEE Chapadinha apresentava coloração marrom escura e pouco odor característico de esgoto, o que sugere que novamente houve contribuição de águas pluviais na rede com carregamento de partículas de solo. Vale ressaltar que na tarde deste dia houveram chuvas na bacia que podem ter contribuído para o aumento do volume de efluente na estação. No córrego Chapadinha, verificou-se também um aumento no volume de água em comparação ao dia anterior.

Novo despejo de esgoto no corpo hídrico (21/03/2025).
Rio Verde/GO.

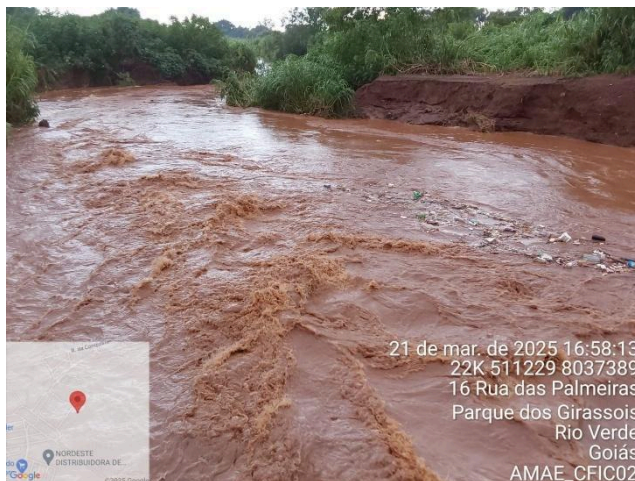
Corpo hídrico com volume elevado e água com coloração marrom (21/03/2025).
Rio Verde/GO.

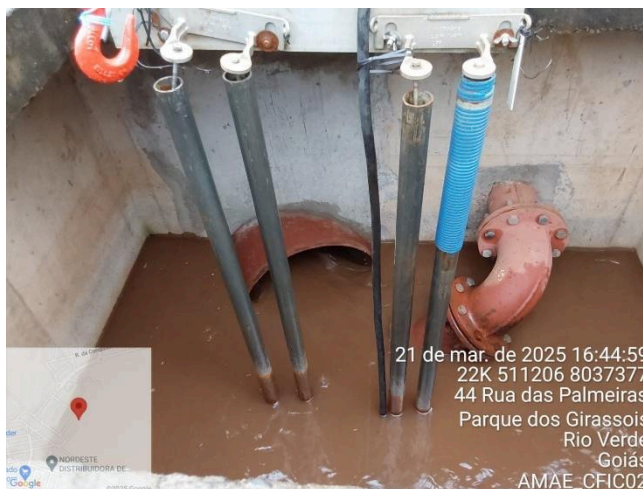
Efluente do tanque de contenção atingindo a cota do tubo extravasor (21/03/2025).
Rio Verde/GO.

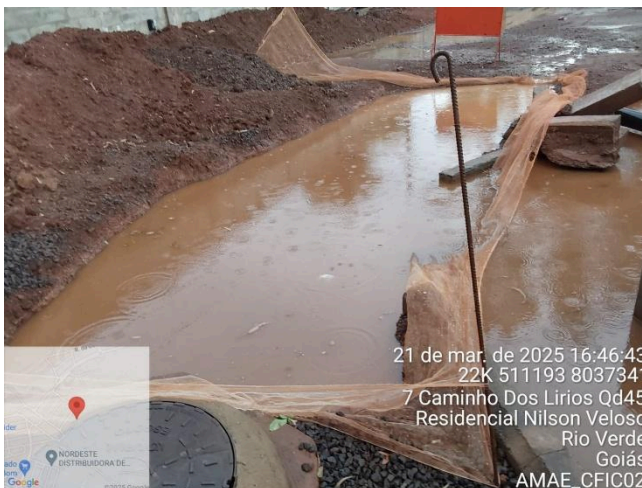
Transbordamento de esgoto na entrada do sistema da EEE (21/03/2025).
Rio Verde/GO.

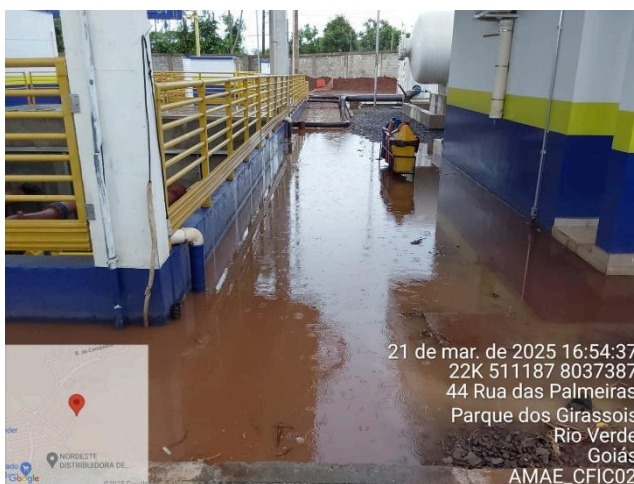
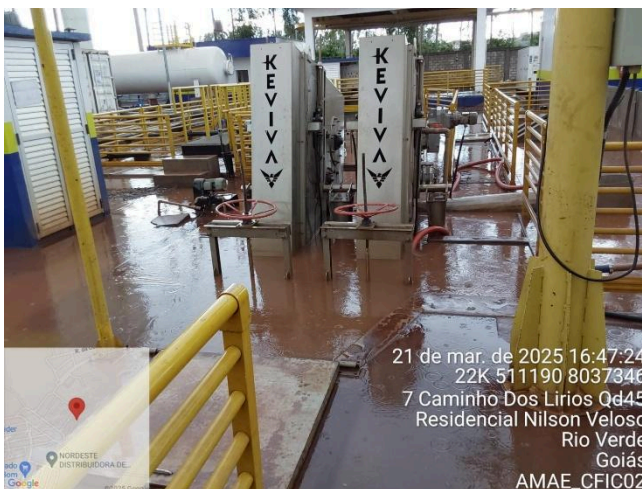
Dependências da EEE com transbordamento de efluente (21/03/2025).
Rio Verde/GO.
