**AGÊNCIA DE REGULAÇÃO DOS SERVIÇOS PÚBLICOS DE SANEAMENTO BÁSICO
DIRETORIA DE REGULAÇÃO E FISCALIZAÇÃO
COORDENAÇÃO DE FISCALIZAÇÃO – CFIC**

**RELATÓRIO DE FISCALIZAÇÃO
RF/DRF/CFIC/0021/2024**

Agosto/2024

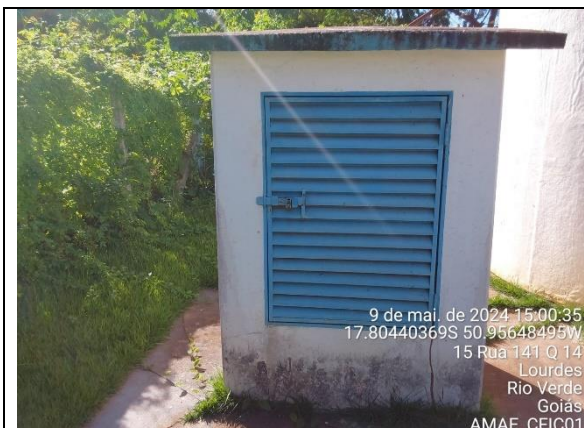
Item	Não Conformidade	Elemento Fiscalizado	Instrumento Normativo ¹
1	O local carece de roçagem e limpeza	Booster Laranjeiras	§ 1º, Art. 149, RN 8/2021 da AMAE
2	Não há aviso de risco de choque elétrico nos painéis de comando	Booster Laranjeiras	Inc. XXXVI, Art. 60, RN 26/2022 da AMAE
3	Há vazamento no flange da bomba	Booster Laranjeiras	Inc. XII, Art. 61, RN 26/2022 da AMAE
4	As caixas de proteção, passagem e inspeção não possuem tampas	Booster Campestre	Inc. XII, Art. 61, RN 26/2022 da AMAE

Autor: AMAE
Foto: Caixa de comando do Booster Laranjeiras sem aviso de risco de choque elétrico.

Item	Não Conformidade	Elemento Fiscalizado	Recomendação/Determinação	Prazo (dias úteis)
1	O local carece de roçagem e limpeza	Booster Laranjeiras	Realizar limpeza do local	30
2	Não há aviso de risco de choque elétrico nos painéis de comando	Booster Laranjeiras	Fixar placas de risco de choque nos painéis de comando	30
3	Há vazamento no flange da bomba	Booster Laranjeiras	Realizar manutenção na bomba	30
4	As caixas de proteção, passagem e inspeção não possuem tampas	Booster Campestre	Colocar as tampas nas respectivas caixas	30

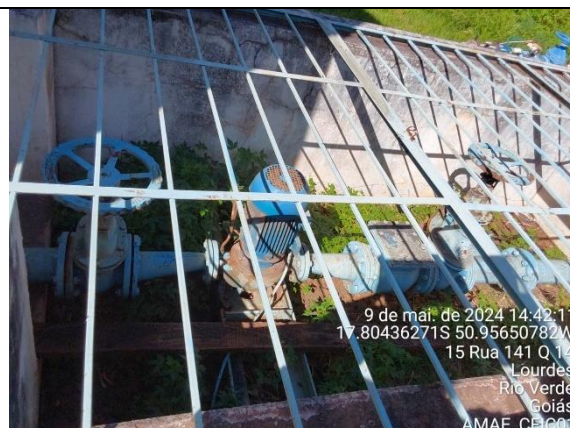
medidor de nível e válvula controladora de nível instalada na tubulação de entrada. A macromedição do mesmo é realizada através do Sistema Fesurv. Não há extravasamentos. A limpeza e a desinfecção foram realizadas no dia 27 de fevereiro de 2024. Existe tubulação de descarga de fundo. **Foi identificado vazamento no flange da bomba.**

Autor: AMAE
Foto: Bomba do Booster Laranjeiras com gotejamento da flange.

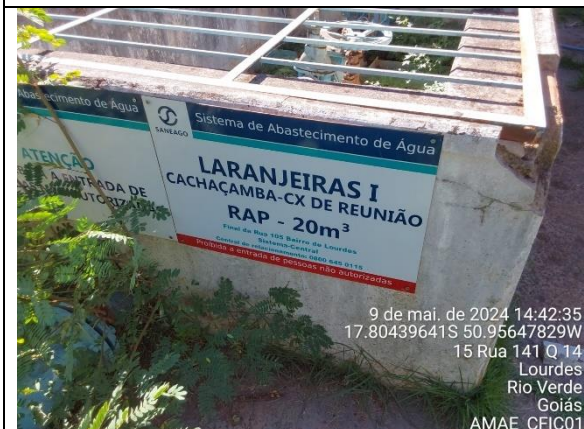
Autor: AMAE
Foto: Identificação do RAP do Booster Laranjeiras.

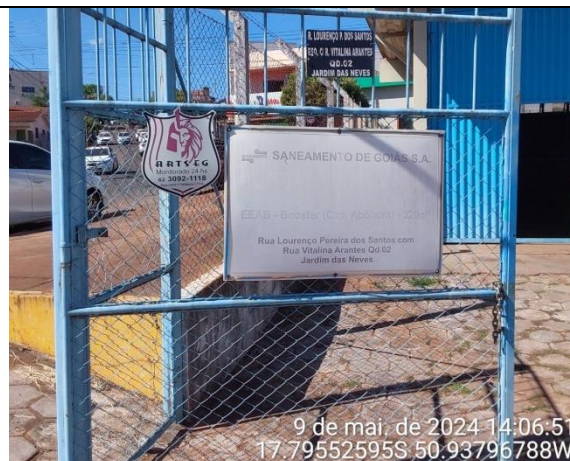
Autor: AMAE
Foto: Placa de Identificação do Booster Abóbora.

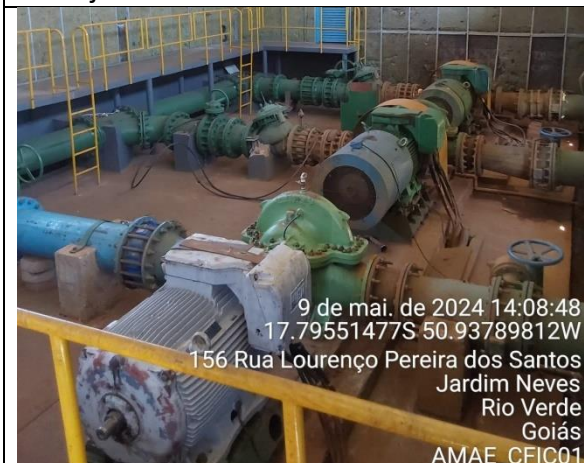
Autor: AMAE
Foto: Casa de bombas do Booster Abóbora

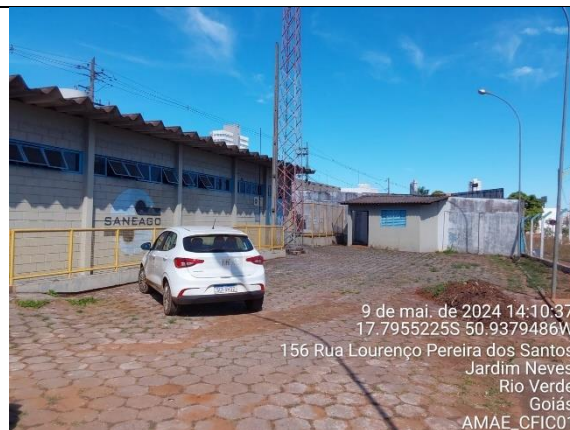
Autor: AMAE
Foto: Área externa do Booster Abóbora

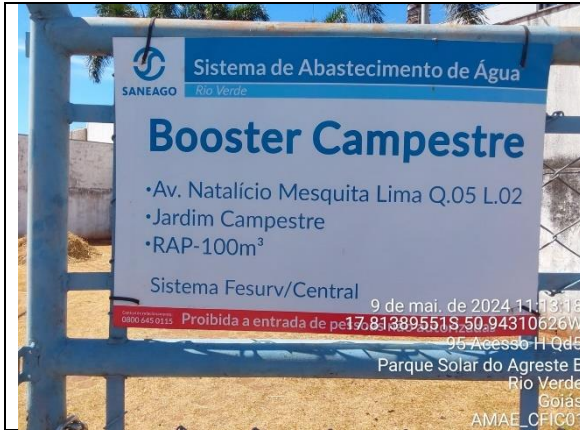
Autor: AMAE
Foto: Placa Booster Campestre

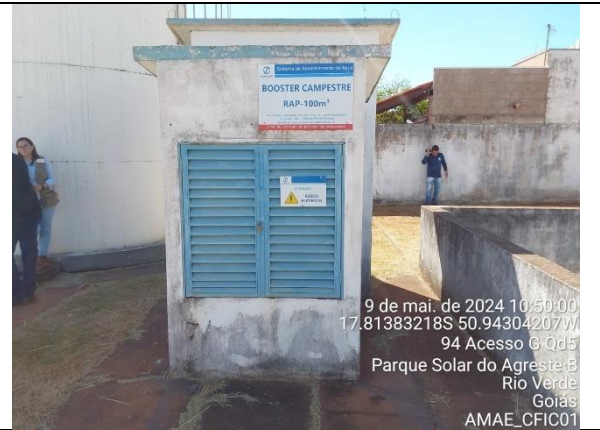
Autor: AMAE
Foto: Placa de identificação do RAP do Booster Campestre

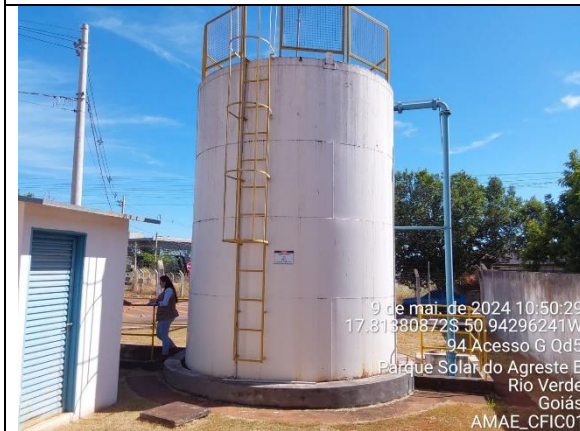
Autor: AMAE
Foto: RAP do Booster Campestre

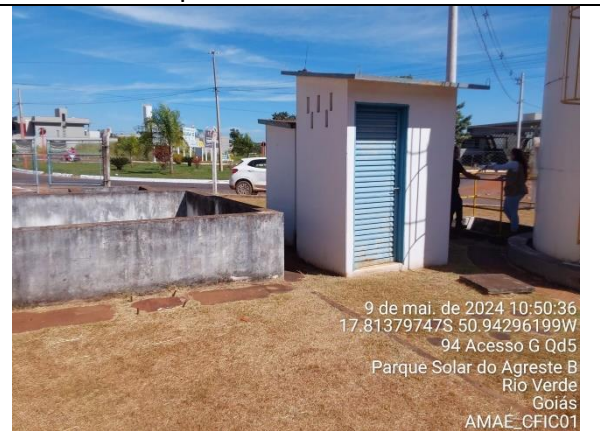
Autor: AMAE
Foto: Área do Booster Campestre
