**AGÊNCIA DE REGULAÇÃO DOS SERVIÇOS PÚBLICOS DE SANEAMENTO BÁSICO
DIRETORIA DE REGULAÇÃO E FISCALIZAÇÃO
COORDENAÇÃO DE FISCALIZAÇÃO – CFIC**

**RELATÓRIO DE FISCALIZAÇÃO
RF/DRF/CFIC/030/2024**

Agosto/2024

Processo AMAE: 147/2024 – 1DOC
Data: 22/08/2024
Local (is) Fiscalizado(s): REL e RAP Bela Vista
PBV01 Bela Vista
PBV02 Bela Vista

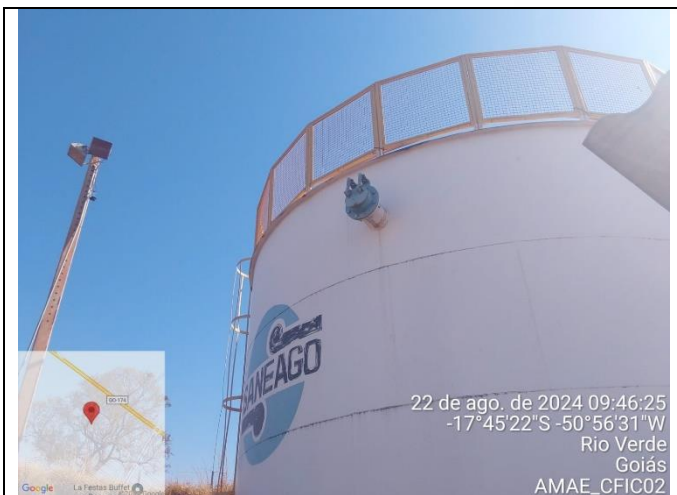
Quanto as características construtivas, o reservatório é de metal, conta com medidor de nível por sensor, que envia as informações por rede telemétrica ao supervisório, possui macromedidor, tubo extravasor, escadas de acesso, gaiola de proteção, guarda-corpo na laje de cobertura, tampas de inspeção na laje, para-raios com sinalização noturna, tubulação de ventilação protegida por tela e bomba para recalcar a água até o REL. No momento da inspeção não foram encontrados indícios de extravasamento e/ou vazamento ou estrutura deterioradas e má conservadas. Ressalta-se que o local onde está instalado o reservatório está devidamente cercado, isolado, limpo e identificado por meio de placa.

Fonte: AMAE
 Descrição: RAP Bela Vista – Extravasador com proteção.

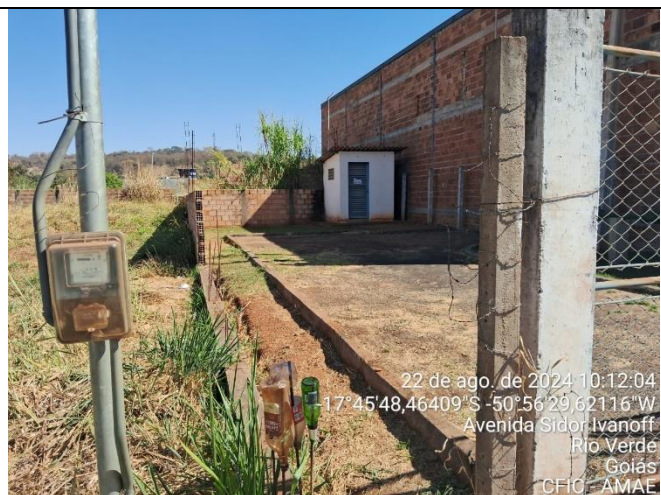
Durante a inspeção o local estava limpo, possuía placa de identificação e quadro de energia devidamente instalado e sinalizado, sendo que o poço não apresentava nenhum indício de não conformidade. **Contudo, o espaço não estava completamente cercado e isolado, pois a lateral esquerda e a parte do fundo ainda apresentavam cercamentos inacabados.** Não há poço abandonado ou improdutivo no local.

Fonte: AMAE
 Descrição: Poço PBV-01 Bela Vista – Cercamento/isolamento inacabado.

Item	Não Conformidade	Elemento Fiscalizado	Recomendação/determinação	Prazo (dias úteis)
1	Não apresentou a Outorga	Poço PBV-01 Bela Vista	Apresentar a Outorga do Poço PBV-01 Bela Vista	30
2	Não apresentou a Outorga	Poço PBV-02 Bela Vista	Apresentar a Outorga do Poço PBV-01 Bela Vista	30
3	O local não se encontra devidamente cercado/isolado.	Poço PBV-01 Bela Vista	Realizar o cercamento/isolamento do local.	30
4	O local não se encontra devidamente cercado/isolado.	Poço PBV-02 Bela Vista	Realizar o cercamento/isolamento do local.	30

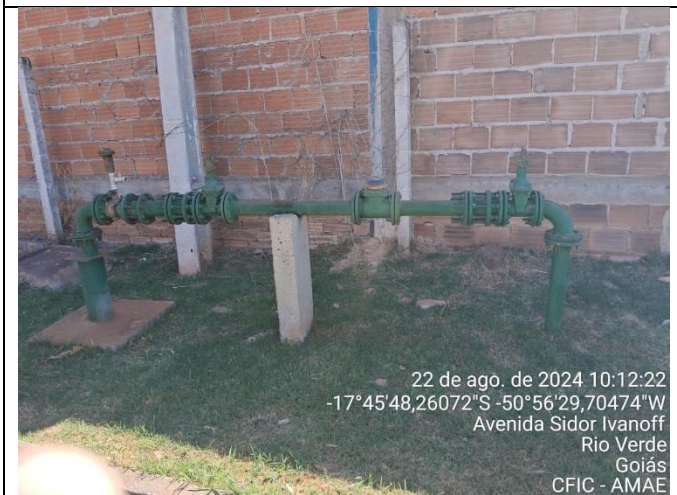
Fonte: AMAE
 Descrição: Poço PBV-01 Bela Vista – Macromedidor.

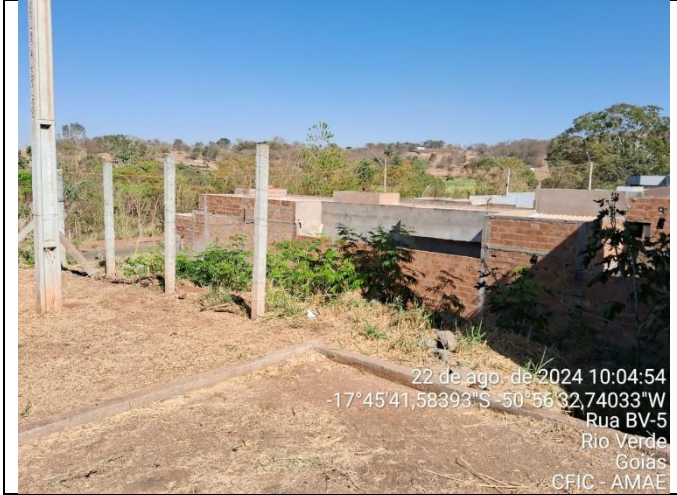
O ambiente ao redor estava limpo, possui placa de identificação, para-raios, sinalização noturna e quadro de energia devidamente localizados e sinalizados. **Contudo, o espaço não estava completamente cercado e isolado, pois a lateral esquerda e direita ainda apresentam cercamento inacabado devido a obras de terceiros que estão sendo realizadas nos dois lotes laterais ao local de alocação do poço.**

Fonte: AMAE
 Descrição: Poço PBV-02 Bela Vista – Cercamento/isolamento inacabado.

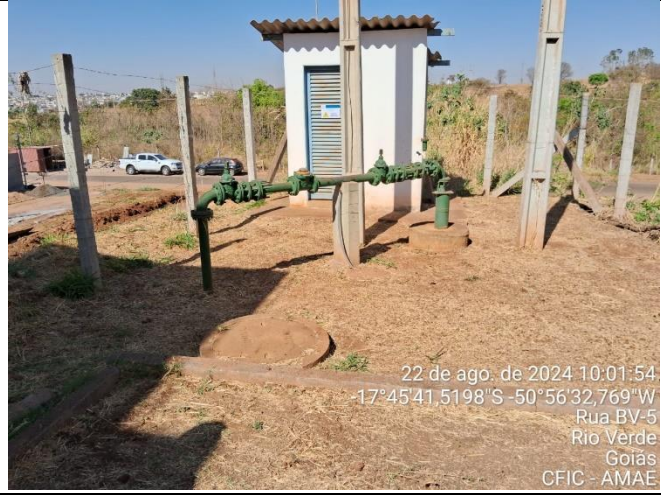
Fonte: AMAE
 Descrição: Poço PBV-02 Bela Vista – Macromedidor.
