**AGÊNCIA DE REGULAÇÃO DOS SERVIÇOS PÚBLICOS DE SANEAMENTO BÁSICO  
DIRETORIA DE FISCALIZAÇÃO  
COORDENAÇÃO DE FISCALIZAÇÃO – CFIC**

**RELATÓRIO DE FISCALIZAÇÃO PROGRAMADA  
RFP/DF/CFIC/028/2025**

**Julho/2025**

O presente relatório teve por objetivo verificar as condições gerais de quatro Poços de Captação de Água e suas EEAB componentes de diversos sistemas de abastecimento de água do Município de Rio Verde – GO.

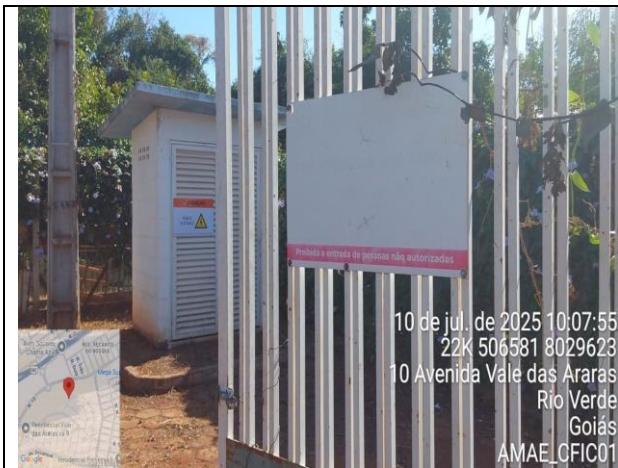
O local está devidamente cercado, porém a **placa de identificação está ilegível**. As condições de limpeza estão adequadas, a laje sanitária está conforme. Possui ativação por telemetria automatizada alimentado por energia elétrica. O poço possui macromedidor e outorga válida conforme arquivos da AMAE. **O cavalete está em início de oxidação (Figura 12), sendo necessário repintura. Existe um buraco na saída da tubulação de recalque (Figura 7), demandando que seja realizado seu reaterro no local.**

9	EEAB e Poço PVA 01 Araras	Não informação da vazão captada.	Art. 149, RN 8/2021 da AMAE. Art. 61, Inc. III e XII, RN nº 26/2022 da AMAE.
10	EEAB e Poço PVA 03 Araras	Placa de identificação ilegível (Figura 5).	Art. 149 da RN 8/2021 da AMAE; art. 61 inciso III e art. 60 inciso I da RN 26/2022 da AMAE.
11	EEAB e Poço PVA 03 Araras	Falta de manutenção da pintura do cavalete (ferrugem) (Figura 6).	Art. 149 da RN 8/2021 da AMAE; art. 61 inciso XII da RN 26/2022 da AMAE.
12	EEAB e Poço PVA 03 Araras	Buraco aberto na saída da tubulação de recalque (Figura 7).	Art. 149, RN 8/2021 da AMAE. Art. 61, Inc. III e XII, RN nº 26/2022 da AMAE.
13	EEAB e Poço PVC 01 Vila Capri	Placa ilegível. (Figura 11)	Art. 149 da RN 8/2021 da AMAE; art. 61 inciso III e art. 60 inciso I da RN 26/2022 da AMAE.
14	EEAB e Poço PVC 01 Vila Capri	Não apresentou outorga vigente	Art. 149 da RN 8/2021 da AMAE; art. 60 inciso XXIV da RN 26/2022 da AMAE; Lei Federal 9433/1997.

Fonte: AMAE  
**Figura 5 – Poço PVA 03 Araras**  
**Não Conformidade:** Placa ilegível

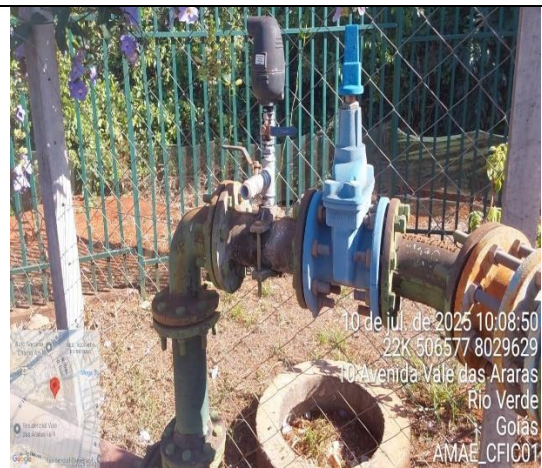
Fonte: AMAE  
**Figura 6 – Poço PVA 03 Araras**  
**Não Conformidade:** Falta de repintura (ferrugem)

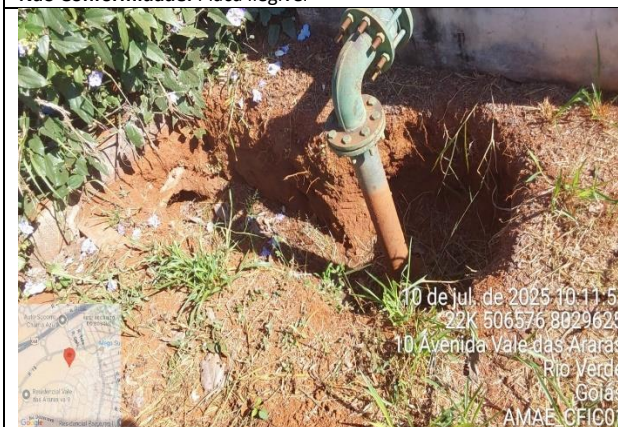
Fonte: AMAE  
**Figura 7 – Poço PVA 03 Araras**  
**Não Conformidade:** Buraco/vala aberta

5	EEAB e Poço PVA 01 Araras	Placa de identificação ilegível (figura 8)	Substituir ou pintar/adesivar a placa de identificação.	30
6	EEAB e Poço PVA 01 Araras	Não apresentou outorga vigente	Apresentar a outorga do poço válida.	30
7	EEAB e Poço PVA 01 Araras	Vazamento de água no cavalete (figura 11)	Corrigir o vazamento.	30
8	EEAB e Poço PVA 01 Araras	Falta de manutenção da pintura do cavalete (processo corrosivo) - (figura 9)	Realizar nova pintura que evite processo corrosivo.	30
9	EEAB e Poço PVA 01 Araras	Não informação da vazão captada.	Informar a vazão captada.	30
10	EEAB e Poço PVA 03 Araras	Placa de identificação ilegível (figura 5)	Substituir ou pintar/adesivar as placas de identificação do local.	30
11	EEAB e Poço PVA 03 Araras	Falta de manutenção da pintura do cavalete (ferrugem) – (figura 6)	Repintar com esmalte sintético todo o cavalete de aço/ferro fundido.	30
12	EEAB e Poço PVA 03 Araras	Buraco aberto na saída da tubulação de recalque (figura 7)	Executar o reaterro da escavação (buraco/vala) com material apropriado, compactado em camadas conforme especificações técnicas.	30

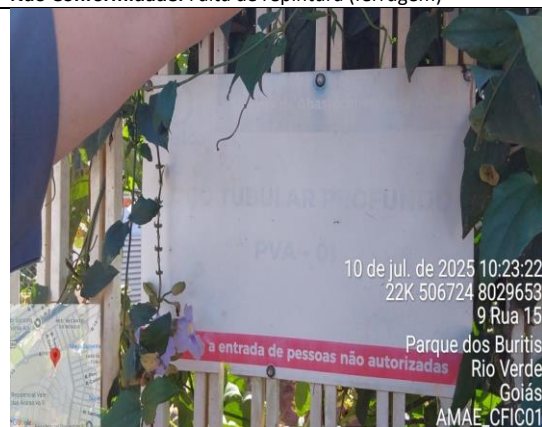
O local está devidamente cercado e a **placa de identificação está ilegível (Figura 8).** As condições de limpeza estão adequadas e a laje sanitária está conforme. Possui ativação por telemetria automatizada alimentado por energia elétrica. O poço possui macromedidor e a **outorga não foi apresentada no local. Existe vazamento de água no cavalete (Figura 10) bem como cavalete em início de oxidação (Figura 9), sendo necessário repintura.**

Fonte: AMAE  
**Figura 8 – Poço PVA 01 Araras**  
**Não Conformidade:** Placa ilegível

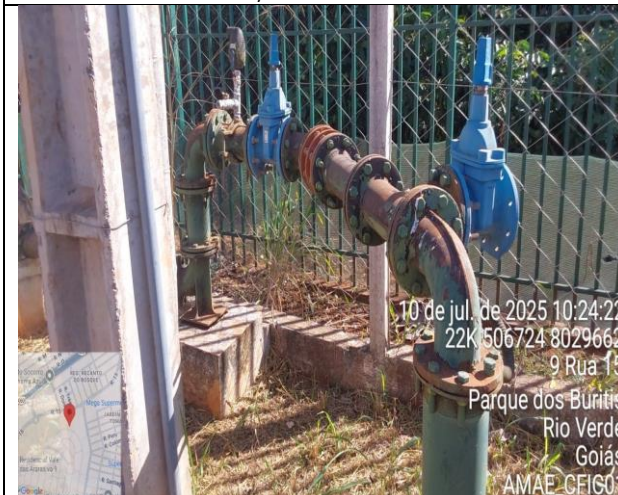
7	EEAB e Poço PVA 01 Araras	Vazamento de água no cavalete (Figura 10).	Art. 149 da RN 8/2021 da AMAE; art. 61 inciso XII da RN 26/2022 da AMAE.
8	EEAB e Poço PVA 01 Araras	Falta de manutenção da pintura do cavalete (ferrugem) (Figura 9).	Art. 149 da RN 8/2021 da AMAE; art. 60 inciso XXIV da RN 26/2022 da AMAE.

Fonte: AMAE  
**Figura 9 – Poço PVA 01 Araras**  
**Não Conformidade:** Cavalete sem pintura (ferrugem)

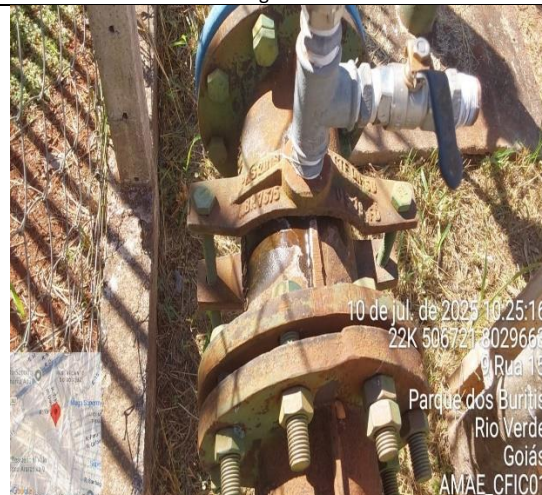
Fonte: AMAE  
**Figura 10 – Poço PVA 01 Araras**  
**Não Conformidade:** Cavalete com vazamento de água.
