**AGÊNCIA DE REGULAÇÃO DOS SERVIÇOS PÚBLICOS DE SANEAMENTO BÁSICO
DIRETORIA DE REGULAÇÃO E FISCALIZAÇÃO
COORDENAÇÃO DE FISCALIZAÇÃO – CFIC**

**RELATÓRIO DE FISCALIZAÇÃO
RF/DRF/CFIC/0010/2024**

Março/2024

- Poço P02 Miriam Resende – Av. Atlântica esq. c/ Rua JA12 Qd 45, Valdeci Pires;
- Poço 03 Miriam Resende – Rua Curió, Qd 27 Lt 2 e 3, Bairro Liberdade;
- Poço P1 Veneza – Rua Palmito Qd 21, Área Verde II, Residencial Arco Íris;
- Poço P2 Veneza – Rua Chapadinha, Área Verde em frente Qd 20 Lt 360, Residencial Arco Íris.

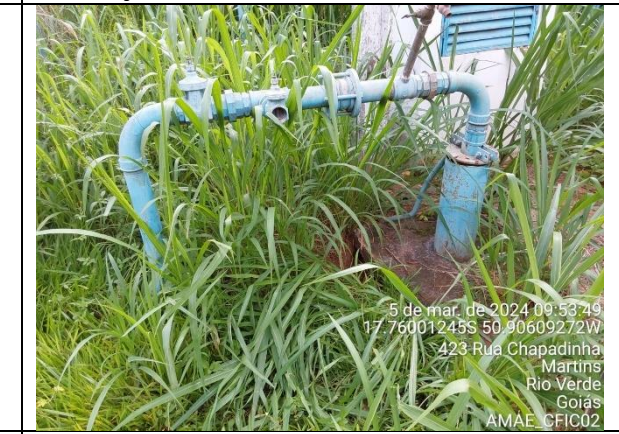
O Poço P2 é do tipo profundo, com ativação de bombeamento automática e encontra-se em boas condições, abastecendo o sistema Veneza. O mesmo dispõe de laje de proteção. O local possui quadro de energia. O poço não tem macromedido específico, porém a vazão é medida pelo macromedidor do reservatório Veneza. **A tubulação e cavalete do poço estão na cor azul.** A área está devidamente cercada. **O local não possui placa de identificação e carece de roçagem e limpeza.** A alimentação do sistema é através de energia elétrica. Os membros da prestadora afirmaram que o poço em questão é encamisado e que são feitas coletas para análise de água bruta bimestralmente. Os mesmos não souberam informar a vazão do poço e se a outorga está vigente. Não há poço abandonado ou improdutivo no local, e o poço ativo nunca apresentou anomalias.

<p>5 de mar. de 2024 09:53:49 17.76001248S 50.90609272W 423 Rua Chapadinha Martins Rio Verde Goiás AMAE_CFIC02</p>
<p>Autor: AMAE Foto: Poço P2 Veneza sem placa de identificação e com mato alto.</p>	<p>Autor: AMAE Foto: Tubulação do Poço P2 Veneza na cor incorreta.</p>

10	O local carece de roçagem e limpeza	Poço P1 Veneza	Providenciar limpeza e urbanização da área	30
11	-	Poço P1 Veneza	Apresentar outorga do poço em questão	30
12	A tubulação e cavalete estão pintados de cor incorreta	Poço P2 Veneza	Pintar a tubulação de acordo com a NBR 6493/1994	30
13	O local não possui placa de identificação	Poço P2 Veneza	Providenciar identificação apropriada	30
14	O local carece de roçagem e limpeza	Poço P2 Veneza	Providenciar limpeza e urbanização da área	30
15	-	Poço P2 Veneza	Apresentar outorga do poço em questão	30
