**AGÊNCIA DE REGULAÇÃO DOS SERVIÇOS PÚBLICOS DE SANEAMENTO BÁSICO  
DIRETORIA DE FISCALIZAÇÃO  
COORDENAÇÃO DE FISCALIZAÇÃO – CFIC**

**RELATÓRIO DE FISCALIZAÇÃO PROGRAMADA  
RF/DF/CFIC/047/2025**

**Outubro/2025**

O presente relatório teve como objetivo verificar as condições operacionais da Estação de Tratamento de Esgoto (ETE) Laje, no município de Rio Verde/GO.

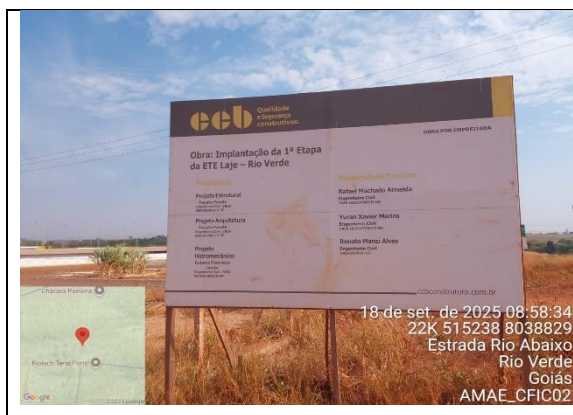
| Item | Elemento Fiscalizado | Não Conformidade | Dispositivo normativo |
|---|---|---|---|
| 1 | ETE Laje | A placa de identificação do elemento encontrada no local apresenta informações referentes à empresa responsável pela implantação da ETE; contudo, não corresponde à prestadora atualmente responsável pela operação do sistema. | Art. 60, Inc. I, Resolução Normativa nº 26/2022 da AMAE. |

| <p><b>Figura. 1 –</b><br/> <b>Elemento Fiscalizado:</b> ETE Laje.<br/> <b>Não Conformidade:</b> item 1 – A placa de identificação do elemento não corresponde à prestadora atualmente responsável pela operação do sistema.</p> | <p><b>Figura. 2 –</b><br/> <b>Elemento Fiscalizado:</b> ETE Laje.<br/> <b>Descrição:</b> Subestação de energia elétrica.</p> |

| Item | Elemento Fiscalizado | Não Conformidade | Determinação e Recomendação | Prazo* |
|---|---|---|---|---|
| 1 | ETE Laje | A placa de identificação do elemento encontrada no local apresenta informações referentes à empresa responsável pela implantação da ETE; contudo, não corresponde à prestadora atualmente responsável pela operação do sistema. | Providenciar a instalação de placa de identificação no local, contendo as informações referentes ao elemento do sistema e à prestadora atualmente responsável pela sua operação. | 30 dias |

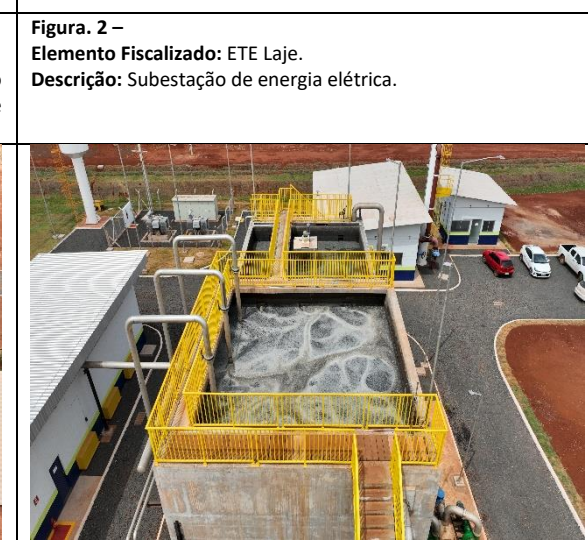
Durante a vistoria, o reator CFIC encontravam-se em boas condições de operação, sem trincas ou infiltrações nas estruturas. O sistema de sopradores e difusores de ar estava

funcionando perfeitamente, garantindo aeração adequada ao processo. O tempo de detenção hidráulica informado pelo representante da prestadora é de 4 horas.

| <p><b>Figura. 3 –</b><br/> <b>Elemento Fiscalizado:</b> ETE Laje.<br/> <b>Descrição:</b> Visão geral da ETE.</p> | <p><b>Figura. 4 –</b><br/> <b>Elemento Fiscalizado:</b> ETE Laje.<br/> <b>Descrição:</b> Reator CFIC.</p> |

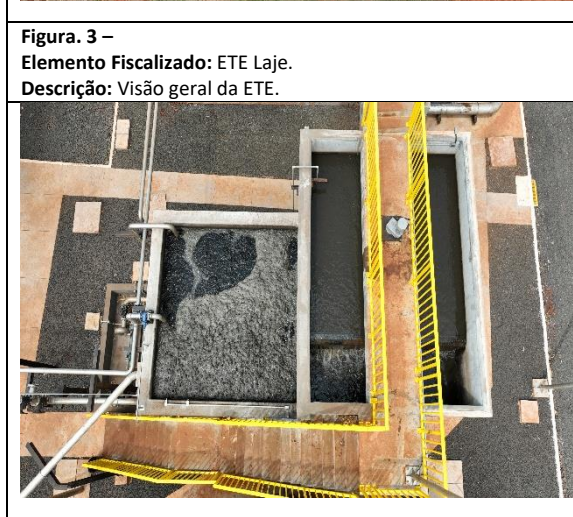
Em seguida, o efluente é conduzido ao floculador/tanque de lodo, que apresenta condições adequadas de funcionamento, e posteriormente ao decantador, onde ocorre a separação do lodo biológico. Nessa etapa, utiliza-se cloreto férrico como reagente, atuando como coagulante e floculante. Esse produto contribui para a remoção de fósforo, matéria orgânica e sólidos suspensos, melhorando a qualidade final do efluente tratado.

| <p><b>Figura. 5 –</b><br/> <b>Elemento Fiscalizado:</b> ETE Laje.<br/> <b>Descrição:</b> Floculador Tanque de Lodo.</p> | <p><b>Figura. 6 –</b><br/> <b>Elemento Fiscalizado:</b> ETE Laje.<br/> <b>Descrição:</b> Decantador.</p> |

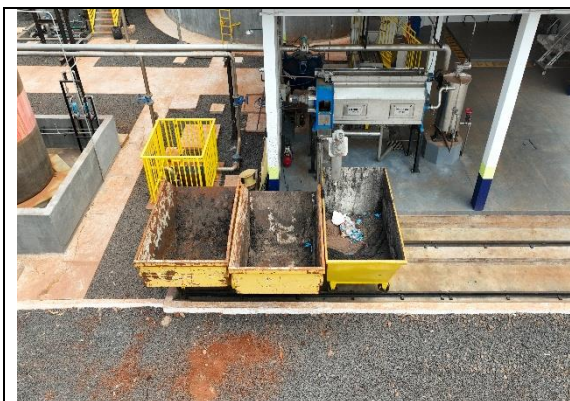
O lodo excedente proveniente do decantador é direcionado para a prensa de desidratação, processo que leva em torno de 40 minutos até a queda do lodo desidratado. O lodo resultante é depositado em uma caçamba e posteriormente destinado a um aterro sanitário classe II, com comprovantes de destinação apresentados pela prestadora. O tempo de detenção nessa unidade é de aproximadamente 7 horas, conforme informado pelo representante da prestadora.

**Figura. 7 –**  
**Elemento Fiscalizado:** ETE Laje.  
**Descrição:** Caçamba de armazenamento do lodo excedente.

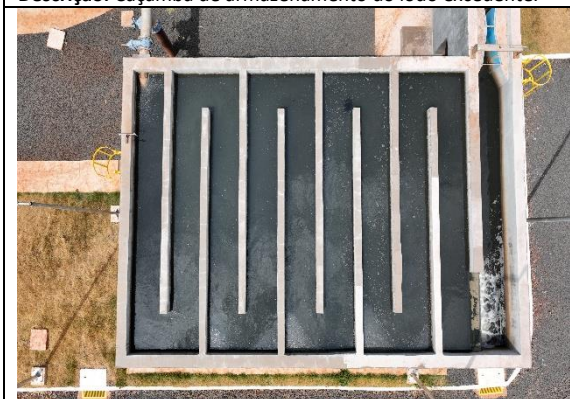
O efluente clarificado segue para o tanque de contato, dotado de chicanas para promover melhor dispersão do agente desinfetante e otimizar o tempo de contato. Na etapa de desinfecção, é utilizado hipoclorito de sódio como agente oxidante e desinfetante.

**Figura. 9 –**  
**Elemento Fiscalizado:** ETE Laje.  
**Descrição:** Tanque de contato.

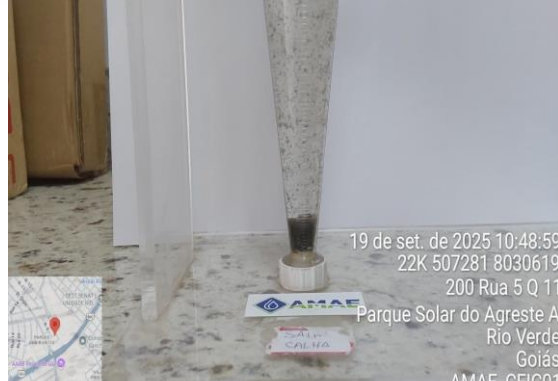
conforme as especificações da Resolução CONAMA nº 430/2011. O procedimento seguiu a metodologia padrão, mantendo a amostra em repouso por uma hora para permitir a sedimentação dos sólidos. Aproximadamente quarenta e cinco minutos após o início do repouso, o efluente foi agitado com uma haste de vidro ao longo das paredes internas do cone, a fim de desprender partículas aderidas. Os resultados obtidos encontram-se apresentados no Quadro 02 abaixo.

| Elemento | Parâmetro | Resultado (mL/L) | Referência | Dispositivo Normativo |
|---|---|---|---|---|
| ETE Laje | Sólidos sedimentáveis | 0,6 | 1 mL/L | CONAMA nº 430/2011 |

| <p><b>Figura. 13 –</b><br/><b>Elemento Fiscalizado:</b> ETE Laje.<br/><b>Descrição:</b> Coleta à jusante do lançamento.</p> | <p><b>Figura. 14 –</b><br/><b>Elemento Fiscalizado:</b> ETE Laje.<br/><b>Descrição:</b> Análise com cone imhoff nas dependências da AMAE.</p> |

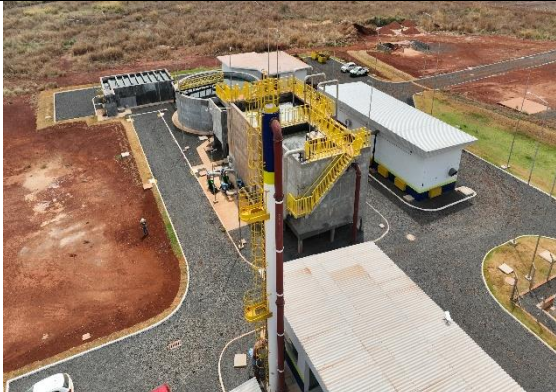
O local conta com uma tubulação de chegada em PVC de 400 mm de diâmetro, proveniente da Estação Elevatória de Esgoto (EEE) Chapadinha. Essa tubulação passa por uma torre de carga, estrutura projetada para dissipar a energia da água proveniente do recalque e reduzir a pressão na linha, evitando assim danos nas tubulações e conexões do sistema. A torre de carga também atua na equalização do fluxo afluente à ETE, contribuindo para a estabilidade operacional das unidades subsequentes.

| <p><b>Figura. 15 –</b><br/><b>Elemento Fiscalizado:</b> ETE Laje.<br/><b>Descrição:</b> Torre de carga.</p> | <p><b>Figura. 16 –</b><br/><b>Elemento Fiscalizado:</b> ETE Laje.<br/><b>Descrição:</b> Visão lateral da sede administrativa e do laboratório.</p> |
