**AGÊNCIA DE REGULAÇÃO DOS SERVIÇOS PÚBLICOS DE SANEAMENTO BÁSICO**  
**DIRETORIA DE FISCALIZAÇÃO**  
**COORDENAÇÃO DE FISCALIZAÇÃO – CFIC**

**RELATÓRIO DE FISCALIZAÇÃO NÃO PROGRAMADA**  
**RFNP/DF/CFIC/040/2025**

Registrar e descrever o suposto extravasamento na rede coletora de esgoto (interceptador), localizado nas proximidades da Alameda dos Ipês, Residencial Pizolato, em área limítrofe à APP, encaminhado mediante requisição de apuração pela Ouvidoria desta Agência, a fim de subsidiar a adoção das medidas corretivas necessárias.

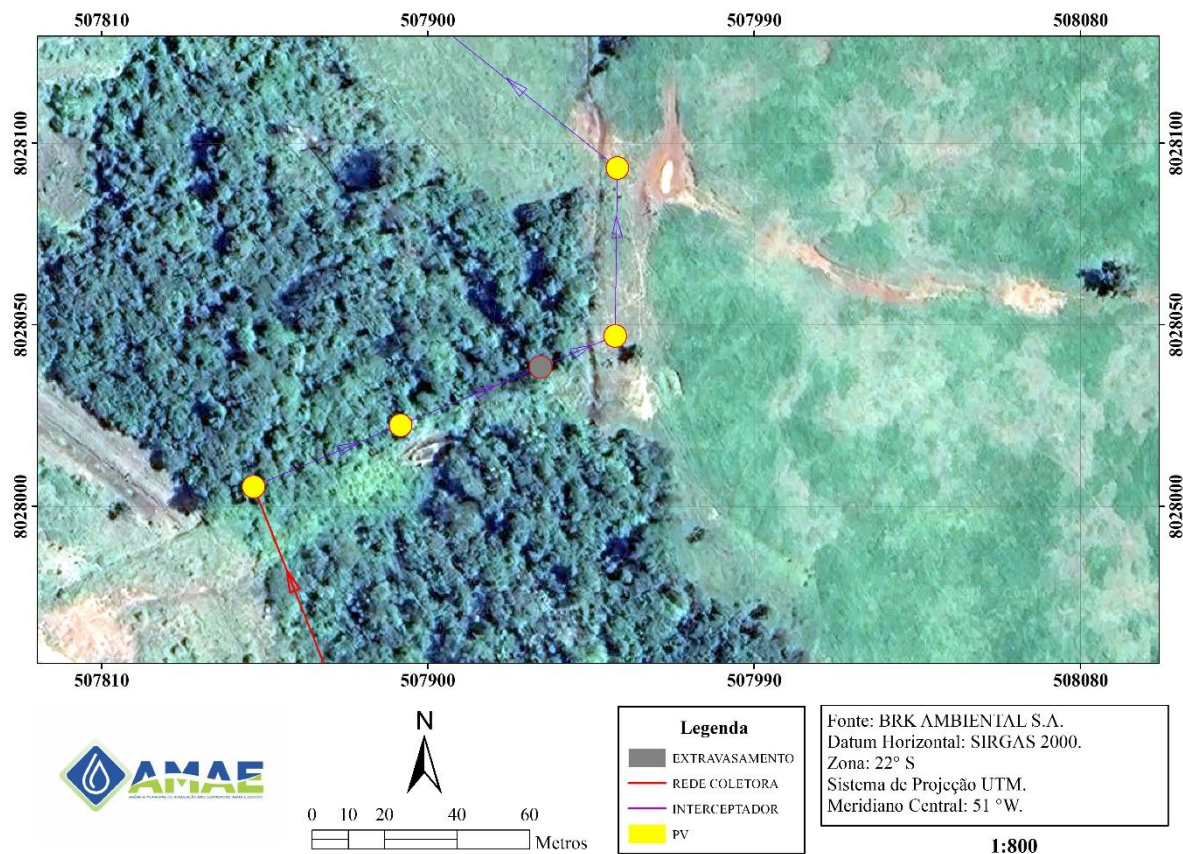
Ao fundo da propriedade, foi identificado extravasamento de esgoto sanitário em grande volume, **proveniente da rede coletora de esgoto (interceptor)**, localizado nas coordenadas geográficas **22K, 507928, 8028027**, por meio de um Poço de Visita (PV) **em Área de Preservação Permanente (APP)**, conforme Figura 01. **O fluxo do efluente deslocava-se diretamente para a APP, ocasionando aporte de carga poluidora ao corpo hídrico adjacente.**

**Figura 1: Identificação do ponto onde foi encontrado o presente extravasamento de esgoto bruto.**  
**Fonte: AMAE (2025).**

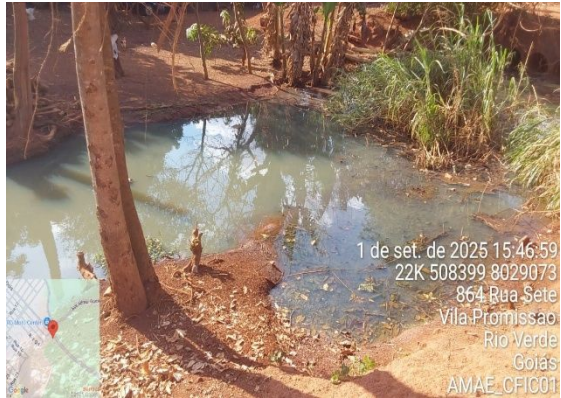
| <p><b>Fonte:</b> AMAE<br/><b>Figura 01</b> – Condição do curso d’água à jusante.<br/><b>Não Conformidade:</b> Extravasamento de esgoto bruto.</p> | <p><b>Fonte:</b> AMAE<br/><b>Figura 02</b> – Condição do curso d’água à jusante.<br/><b>Não Conformidade:</b> Extravasamento de esgoto bruto.</p> |

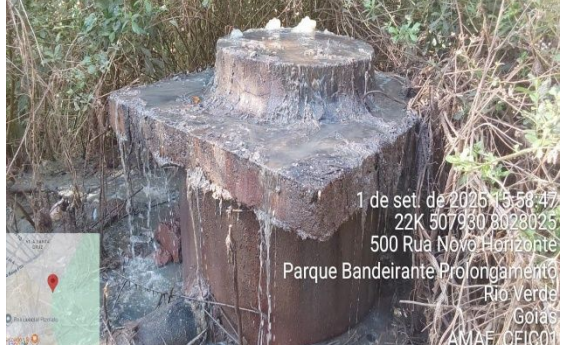
| <p><b>Fonte:</b> AMAE<br/><b>Figura 03</b> – Poço de Visita (PV)<br/><b>Não Conformidade:</b> Extravasamento de esgoto bruto.</p> | <p><b>Fonte:</b> AMAE<br/><b>Figura 04</b> - Fluxo do esgoto bruto.<br/><b>Não Conformidade:</b> Extravasamento de esgoto bruto.</p> |

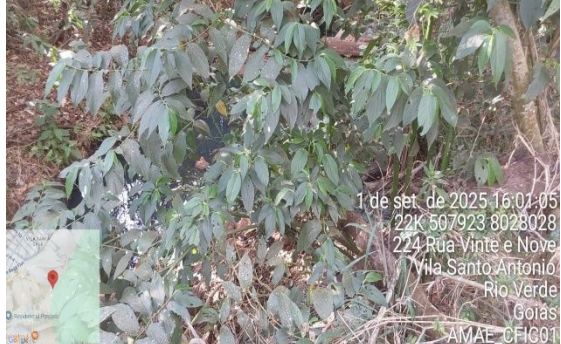
**Figura 05** – Curso d’água no ponto de lançamento.  
**Não Conformidade:** Extravasamento de esgoto bruto.

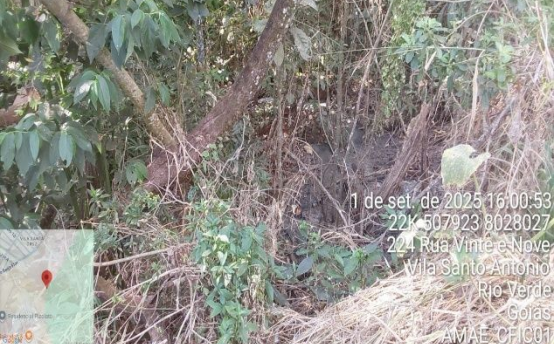
**Figura 06** - Curso d’água no ponto de lançamento.  
**Não Conformidade:** Extravasamento de esgoto bruto.
