**AGÊNCIA DE REGULAÇÃO DOS SERVIÇOS PÚBLICOS DE SANEAMENTO BÁSICO**  
**DIRETORIA DE FISCALIZAÇÃO**  
**COORDENAÇÃO DE FISCALIZAÇÃO – CFIC**

**RELATÓRIO DE FISCALIZAÇÃO PROGRAMADA**  
**RF/DF/CFIC/041/2025**

**Setembro/2025**

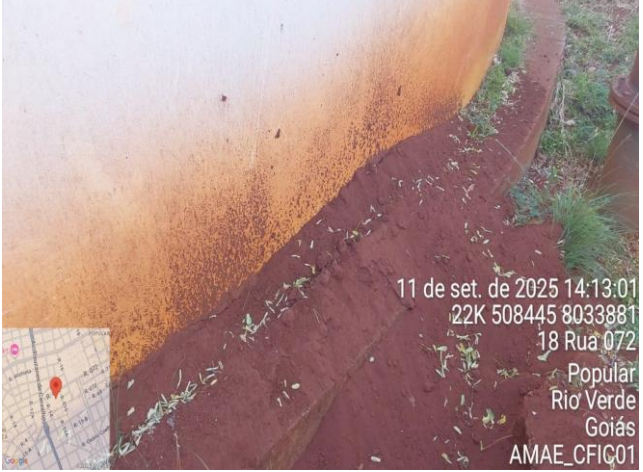
O reservatório dispõe de placa de identificação; entretanto, as **condições de limpeza da área são não foram consideradas adequadas**, com presença de terra acumulada na base do reservatório (Figura 1), o que pode favorecer o início de processos de oxidação no apoio estrutural do aço.

| Item | Elemento Fiscalizado | Não Conformidade | Dispositivo normativo |
|---|---|---|---|
| 1 | RAP 1000 e EEAT | Más condições de limpeza da base do reservatório. (Figura 1) | Art. 149, Resolução Normativa 8/2021 da AMAE c/c Art. 61, Inc. III e XII. |

| <p><b>Fonte:</b> AMAE<br/> <b>Figura 1 – Elemento fiscalizado:</b> RAP 1000 e EEAT.<br/> <b>Não conformidade:</b> Item 1 – Más condições de limpeza da base do reservatório.</p> | <p><b>Fonte:</b> AMAE<br/> <b>Figura 2 – Elemento fiscalizado:</b> RAP 1000 e EEAT.<br/> <b>Não conformidade:</b> Item 2 – Dutos de ventilação sem telas.</p> |

| Item | Elemento Fiscalizado | Não Conformidade | Determinação e Recomendação | Prazo* |
|---|---|---|---|---|
| 1 | RAP 1000 e EEAT | Más condições de limpeza da base do reservatório. (Figura 1) | Deverá ser realizada a remoção de terra e demais resíduos existentes na base do reservatório, adotando-se medidas de adequação do entorno que garantam condições de segurança operacional e assegurem o controle sanitário da área de reservação. | 30 |

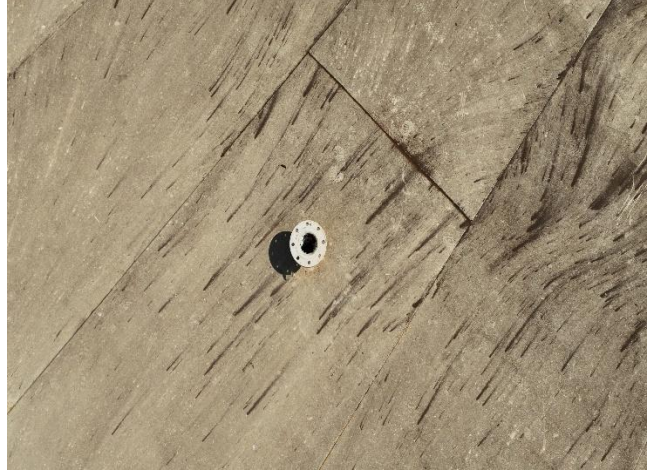
| Item | Elemento Fiscalizado | Não Conformidade | Dispositivo normativo |
|---|---|---|---|
| 2 | RAP 1000 e EEAT | Dutos de ventilação sem telas de proteção. (Figura 2) | Art. 149, Resolução Normativa 8/2021 da AMAE c/c Art. 61, Inc. III e XII. |

| Item | Elemento Fiscalizado | Não Conformidade | Determinação e Recomendação | Prazo* |
|---|---|---|---|---|
| 2 | RAP 1000 e EEAT | Dutos de ventilação sem telas de proteção. (Figura 2) | Instalar telas de proteção em todos os dutos do reservatório. | 30 |

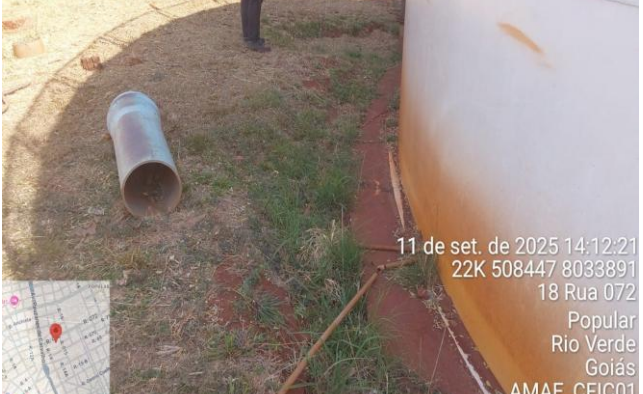
Em relação à medição de vazões, constatou-se **a ausência de macromedidor tanto na entrada quanto na saída do reservatório** (Figura 5), enquanto o tubo extravasor presente na parte superior não apresentou ocorrência de extravasamento durante a operação, segundo relato do preposto. Conforme checklist fornecido, são realizadas rotinas anuais de limpeza e desinfecção; contudo, **não foi informada a data da última intervenção**.

| Item | Elemento Fiscalizado | Não Conformidade | Dispositivo normativo |
|---|---|---|---|
| 3 | RAP 1000 e EEAT | Ausência de macromedidor na entrada e/ou saída do reservatório. (Figura 5) | Art. 60, XXX, Resolução Normativa 26/22 da AMAE. |

| <p><b>Fonte:</b> AMAE<br/> <b>Figura 3 – Elemento fiscalizado:</b> RAP 1000 e EEAT.<br/> <b>Não conformidade:</b> Item 3 – Ausência de macromedidor na entrada e/ou saída do reservatório.</p> | <p><b>Fonte:</b> AMAE<br/> <b>Figura 4 – Elemento fiscalizado:</b> RAP 1000 e EEAT.<br/> <b>Não conformidade:</b> Item 5 – Falta de caixa de passagem para recebimento da descarga de fundo.</p> |

| Item | Elemento Fiscalizado | Não Conformidade | Determinação e Recomendação | Prazo* |
|---|---|---|---|---|
| 3 | RAP 1000 e EEAT | Ausência de macromedidor na entrada e/ou saída do reservatório. (Figura 5) | Instalar macromedidor na entrada e/ou saída do reservatório. | 60 |

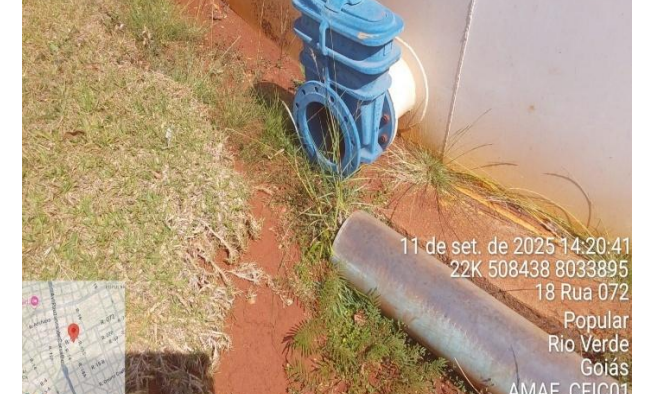
Na cota de fundo, foi identificado tubo e conexão de descarga **sem caixa receptora para contenção e direcionamento das águas** (Figura 4), resultando no lançamento direto sobre o solo e provocando erosão local. Adicionalmente, **as caixas de inspeção carecem de**

| Item | Elemento Fiscalizado | Não Conformidade | Dispositivo normativo |
|---|---|---|---|
| 5 | RAP 1000 e EEAT | Falta de caixa de passagem para recebimento da descarga de fundo do reservatório. (Figura 4) | Art. 60, Inc. XXIV; Art. 61, Inc. XII, da Resolução Normativa nº 26/2022 da AMAE. |

| 5 | RAP 1000 e EEAT | Falta de caixa de passagem para recebimento da descarga de fundo do reservatório. (Figura 4) | Executar a construção de caixa de passagem dotada de tubulação de escoamento adequada, destinada ao recebimento e direcionamento da água proveniente da descarga de fundo do reservatório. | 30 |

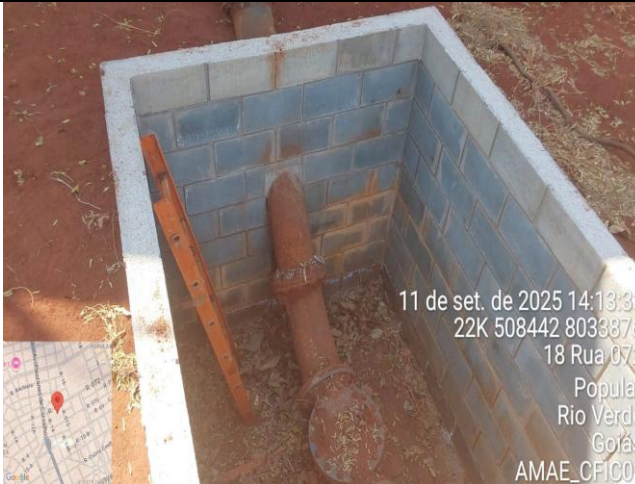
**tampas adequadas e/ou grades de proteção** (Figura 5), representando fragilidade na segurança dos colaboradores.

| Item | Elemento Fiscalizado | Não Conformidade | Dispositivo normativo |
|---|---|---|---|
| 6 | RAP 1000 e EEAT | Falta de tampa e/ou proteção e escada fixa de acesso nas diversas caixas de inspeção do reservatório. (Figura 5) | Art. 61, Inc. XII, da Resolução Normativa nº 26/2022 da AMAE. |

| <p><b>Fonte:</b> AMAE<br/><b>Figura 5 – Elemento fiscalizado:</b> RAP 1000 e EEAT.<br/><b>Não conformidade:</b> Item 6 – Ausência de tampa e de macromedidor na caixa de inspeção.</p> | <p><b>Fonte:</b> AMAE<br/><b>Figura 6 – Elemento fiscalizado:</b> RAP Jardim Helena e EEAT B1.<br/><b>Não conformidade:</b> Item 7 – Oxidação plena do duto de ventilação.</p> |

| 6 | RAP 1000 e EEAT | Falta de tampa e/ou proteção e escada fixa de acesso nas diversas caixas de inspeção do reservatório. (Figura 5) | Instalar tampas e/ou grades de proteção em todas as caixas associadas ao sistema do reservatório, de modo a garantir a segurança operacional e a preservação das condições sanitárias. | 30 |

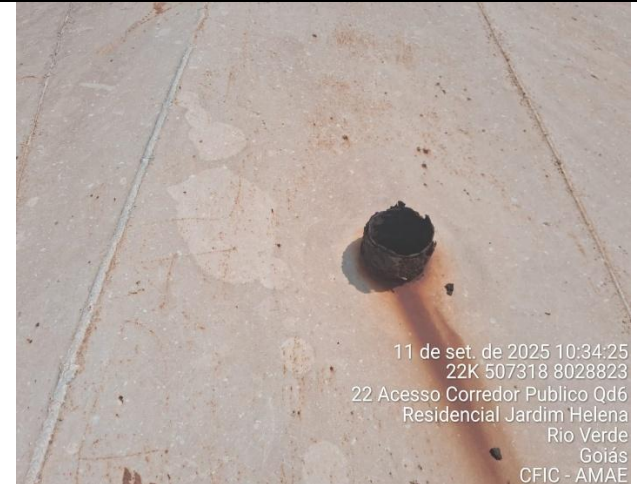
Na parte superior do reservatório foi constatado **processo de oxidação no duto de ventilação** (Figura 6), bem como a **ausência de tela de proteção** no referido ponto (Figura 6). Ressalta-se que o reservatório dispõe de guarda-corpo na parte superior, atendendo a requisitos de segurança para acesso e circulação no local.

| Item | Elemento Fiscalizado | Não Conformidade | Dispositivo normativo |
|---|---|---|---|
| 7 | RAP Jardim Helena e EEAT B1 | Oxidação no duto de ventilação superior. (Figura 6) | Art. 60, Inc. XII, da Resolução Normativa nº 26/2022 da AMAE, c/c SANEAGO. IT 00.0715 – Módulo 04.06 – Reservatórios. |

| 7 | RAP Jardim Helena e EEAT B1 | Oxidação no duto de ventilação superior. (Figura 6) | Realizar a substituição ou a revitalização do duto existente, assegurando sua instalação adequada e a aplicação integral de sistema de pintura protetiva. | 30 |

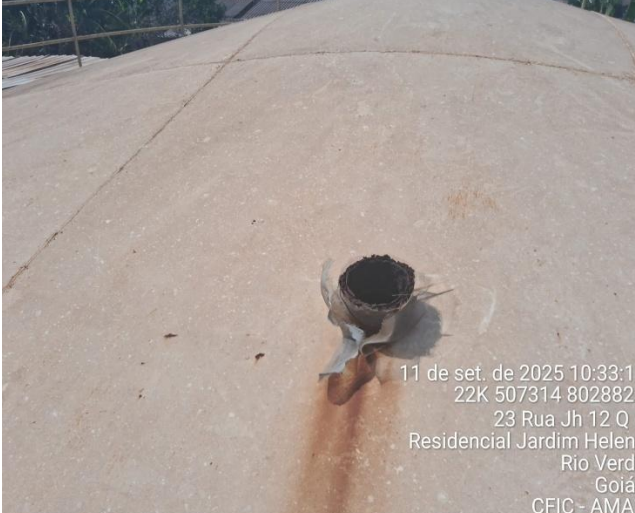
| Item | Elemento Fiscalizado | Não Conformidade | Dispositivo normativo |
|---|---|---|---|
| 8 | RAP Jardim Helena e EEAT B1 | Dutos de ventilação sem telas de proteção. (Figura 7) | Art. 61, III, Resolução Normativa 26/22 da AMAE. |

| <p><b>Fonte:</b> AMAE<br/><b>Figura 7 – Elemento fiscalizado:</b> RAP Jardim Helena e EEAT B1<br/><b>Não conformidade:</b> Item 8 – Dutos de ventilação sem telas de proteção.</p> | <p><b>Fonte:</b> AMAE<br/><b>Figura 8 – Elemento fiscalizado:</b> RAP Jardim Helena e EEAT B1<br/><b>Não conformidade:</b> Item 9 – Oxidação da parede externa do reservatório demandando repintura.</p> |

| 8 | RAP Jardim Helena e EEAT B1 | Dutos de ventilação sem telas de proteção. (Figura 7) | Proceder à instalação de telas de proteção em todos os dutos do reservatório, de modo a garantir segurança operacional e impedir a entrada de detritos ou animais. | 30 |

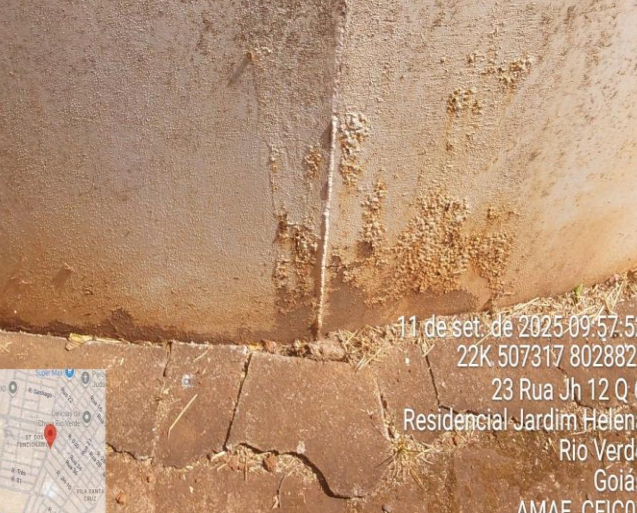
Adicionalmente, observaram-se áreas da superfície externa do RAP com **desgaste da pintura** (Figura 8), condição que demanda intervenção de repintura preventiva, a fim de mitigar a progressão da corrosão. Ressalta-se que a não execução tempestiva dessa medida pode comprometer a integridade estrutural, a durabilidade e a segurança operacional do reservatório, especialmente em razão da proximidade do período chuvoso.

| Item | Elemento Fiscalizado | Não Conformidade | Dispositivo normativo |
|---|---|---|---|
| 9 | RAP Jardim Helena e EEAT B1 | Comprometimento da pintura da parede externa do reservatório. (Figura 8) | Art. 61, III, Resolução Normativa 26/22 da AMAE. |

| 9 | RAP Jardim Helena e EEAT B1 | Comprometimento da pintura da parede externa do reservatório. (Figura 8) | Realizar a recuperação da pintura da parede externa do reservatório. | 60 |

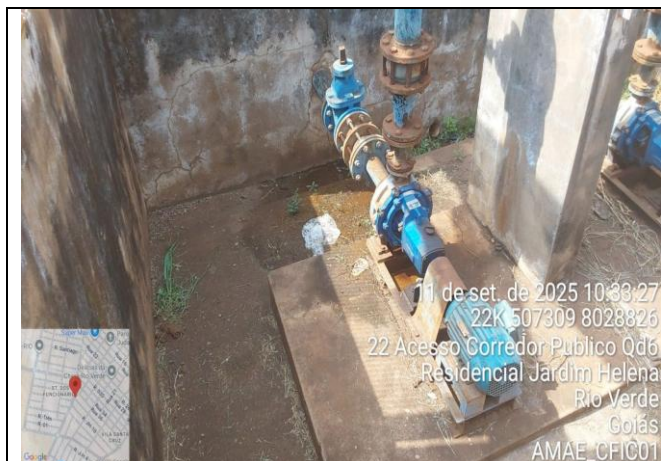
**Figura 9 – Elemento fiscalizado:** RAP Jardim Helena e EEAT B1.

As caixas de inspeção estão providas de tampas adequadas, entretanto **não possuem escada de acesso ao poço das motobombas** (Figura 9), o que inviabiliza a descida de forma segura para eventuais manutenções.

| Item | Elemento Fiscalizado | Não Conformidade | Dispositivo normativo |
|---|---|---|---|
| 10 | RAP Jardim Helena e EEAT B1 | Ausência de escada para acesso ao poço das motobombas. (Figura 9) | Art. 61, III, Resolução Normativa 26/22 da AMAE. |

**Não conformidade:** Item 10 – Ausência de escada para acesso ao poço das motobombas.

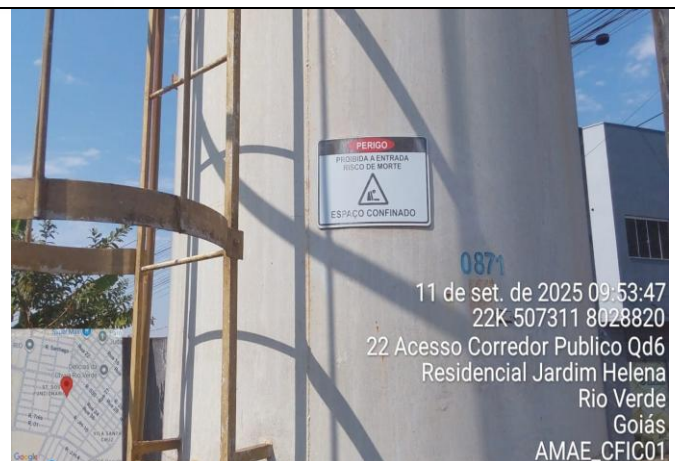
**Figura 10 – Elemento fiscalizado:** REL Jardim Helena e EEAT B2.

| Item | Elemento Fiscalizado | Não Conformidade | Dispositivo normativo |
|---|---|---|---|
| 12 | REL Jardim Helena e EEAT B2 | Ausência de condutor de descida do para raio. (Figura 10) | Art. 61, III, Resolução Normativa 26/22 da AMAE. |

**Não conformidade:** Item 12 – Ausência do condutor de descida do para-raios.

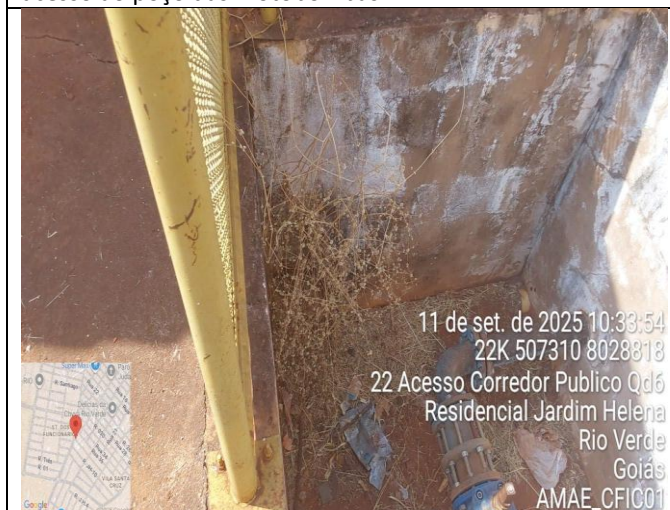
**Figura 11 – Elemento fiscalizado:** REL Jardim Helena e EEAT B2.

Em relação à medição de vazões, **não foi identificado macromedidor instalado na entrada ou na saída do reservatório**, de acordo com o relato do preposto. Observou-se ainda a existência de tubo extravasor na parte superior, sendo informado que não há ocorrência de extravasamento durante a operação.

**Não conformidade:** Item 13 – Ausência de macromedidor na entrada e/ou saída do reservatório.

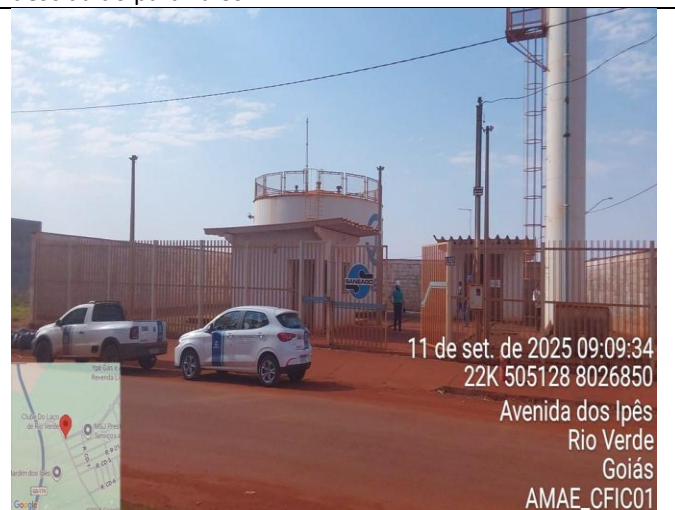
**Figura 12 – Elemento fiscalizado:** RAP Cidade Jardim I, II e EEAT B1.

Durante a inspeção, verificou-se que o RAP **não dispõe de placa de identificação** (Figura 12), embora apresente condições de limpeza adequadas. A estrutura conta com gaiola de proteção, escadas em conformidade e paredes de aço em bom estado de conservação. Constatou-se ainda a presença de guarda-corpo na parte superior, atendendo aos requisitos de segurança.

| 15 | RAP Cidade Jardim I, II e EEAT B1 | Falta de placa identificatória (Figura 12) | Art. 60, I, Resolução Normativa 26/22 da AMAE. |

**Não conformidade:** Item 15 – Ausência de placa identificatória do reservatório.

| 15 | RAP Cidade Jardim I, II e EEAT B1 | Falta de placa identificatória (Figura 12) | Instalar placa de identificação no local. | 30 |

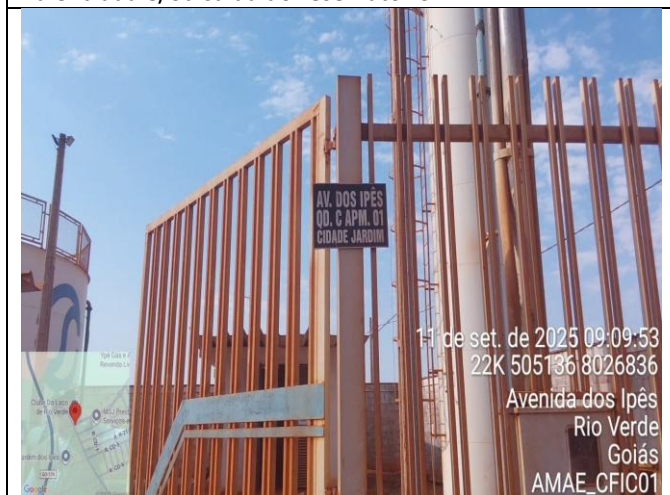
No que se refere à identificação e à limpeza, verificou-se que o reservatório **não possui placa identificatória do reservatório** na grade frontal (Figura 13), embora apresente condições satisfatórias de limpeza. Quanto à conservação estrutural, as paredes de aço e as escadas encontram-se em boas condições, sendo estas dotadas de gaiola de proteção. Contudo, observou-se que **a tampa superior de inspeção permanecia aberta** (Figura 14). Além disso, **os dutos de ventilação não possuem telas de proteção** (Figura 14), o que pode comprometer a segurança sanitária da reservação.

| 17 | REL Cidade Jardim I, II e EEAT B2 | Falta de placa identificatória. (Figura 13) | Art. 60, I, Resolução Normativa 26/22 da AMAE. |

| <p><b>Fonte:</b> AMAE</p> <p><b>Figura 13 – Elemento fiscalizado:</b> REL Cidade Jardim I, II e EEAT B2</p> <p><b>Não conformidade:</b> Item 17 – Ausência de placa identificatória do reservatório.</p> | <p><b>Fonte:</b> AMAE</p> <p><b>Figura 14 – Elemento fiscalizado:</b> REL Cidade Jardim I, II e EEAT B2</p> <p><b>Não conformidade:</b> Item 18 – Tampa do reservatório aberta.</p> |

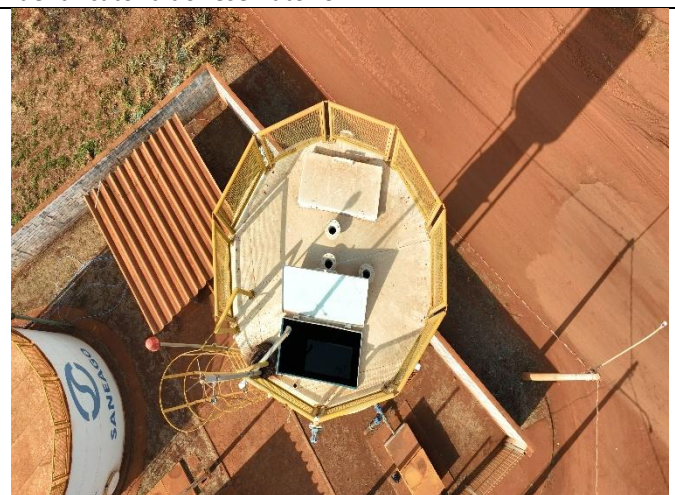
| 18 | REL Cidade Jardim I, II e EEAT B2 | Tampa do reservatório aberta. (Figura 14) | Art. 61, III, Resolução Normativa 26/22 da AMAE. |

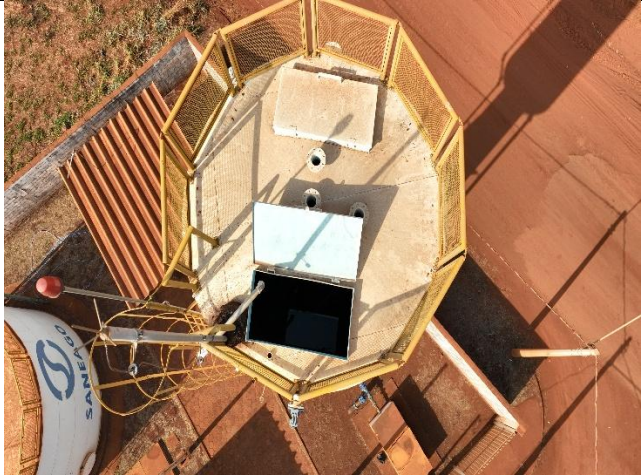
| 19 | REL Cidade Jardim I, II e EEAT B2 | Dutos de ventilação sem telas. (Figura 14) | Art. 61, III, Resolução Normativa 26/22 da AMAE. |

| <p><b>Fonte:</b> AMAE</p> <p><b>Figura 15 – Elemento fiscalizado:</b> REL Cidade Jardim I, II e EEAT B2</p> <p><b>Não conformidade:</b> Item 19 – Dutos de ventilação sem telas.</p> | <p><b>Fonte:</b> AMAE</p> <p><b>Figura 16 – Elemento fiscalizado:</b> REL Cidade Jardim I, II e EEAT B2</p> <p><b>Não conformidade:</b> Item 20 – Ausência do condutor de descida do para-raios.</p> |

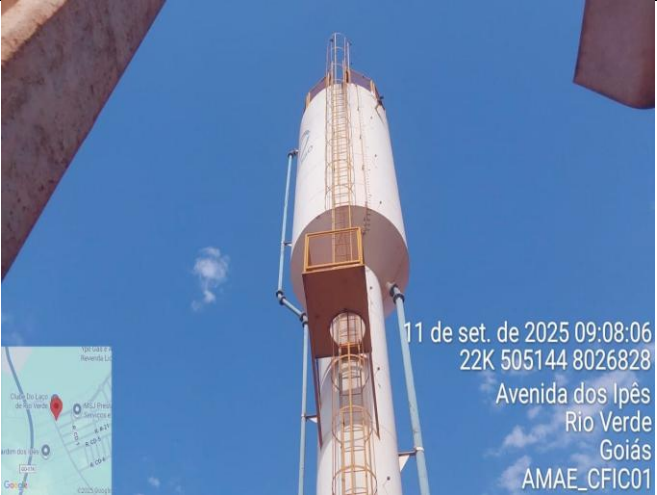
No aspecto de segurança operacional, constatou-se que o reservatório dispõe de guarda-corpo na parte superior e de sinalização noturna. Todavia, **verificou-se a ausência do condutor de descida do Sistema de Proteção contra Descargas Atmosféricas (SPDA)**, (Figura 16), o que representa vulnerabilidade à estrutura em caso de descargas elétricas.

| 20 | REL Cidade Jardim I, II e EEAT B2 | Ausência de condutor de descida do para raio. (Figura 16) | Art. 61, III, Resolução Normativa 26/22 da AMAE. |

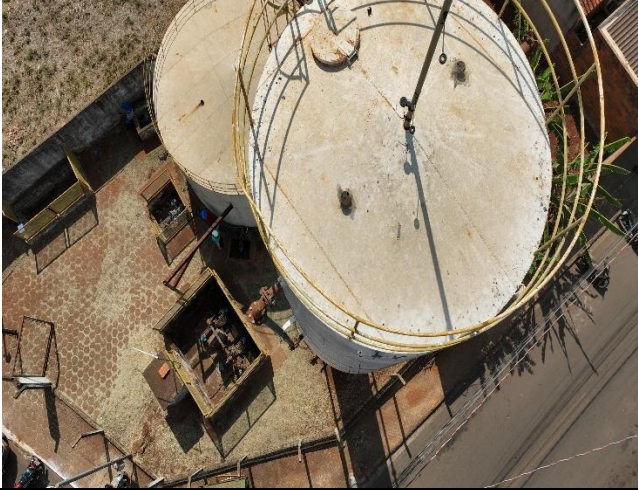
| 13 | REL Jardim Helena e EEAT B2 | Ausência de macromedidor na entrada e/ou saída do reservatório. (Figura 17) | Art. 60, XXX, Resolução Normativa 26/22 da AMAE. |

| <p><b>Fonte:</b> AMAE</p> <p><b>Figura 17 – Elemento fiscalizado:</b> REL Jardim Helena e EEAT B2</p> <p><b>Não conformidade:</b> Item 13 – Ausência de macromedidor na entrada e/ou saída do reservatório.</p> | |
