**AGÊNCIA DE REGULAÇÃO DOS SERVIÇOS PÚBLICOS DE SANEAMENTO BÁSICO  
DIRETORIA DE FISCALIZAÇÃO  
COORDENAÇÃO DE FISCALIZAÇÃO – CFIC**

**RELATÓRIO DE FISCALIZAÇÃO NÃO PROGRAMADA**

**RFNP/DF/CFIC/038/2026**

**Agosto/2026**

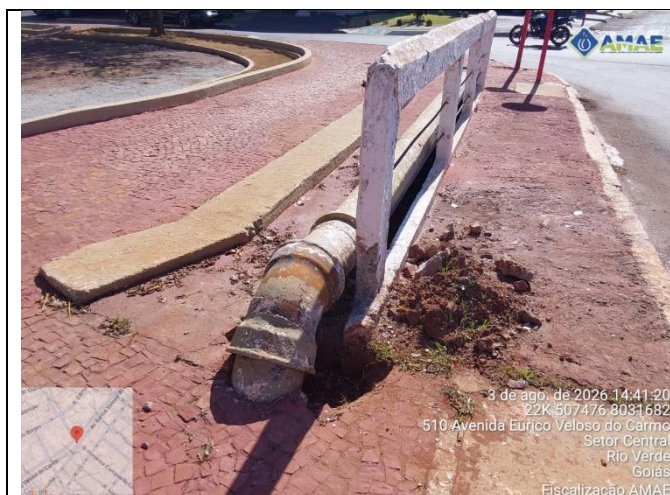
| Itens | Elementos Fiscalizados | Não Conformidades | Dispositivos Normativos |
|---|---|---|---|
| 2 | Rede adutora de água | Calçamento danificado pelo vazamento. | Art. 61, inciso II da RN 26/2022 da AMAE.<br>Art. 149 da RN 08/2021 da AMAE. |

**Figura 1 – Elemento fiscalizado:** Rede adutora de água.  
**Não conformidade:** Calçamento danificado pelo vazamento.  
**Data do registro fotográfico:** 03/08/2026

| 2 | Rede adutora de água | Calçamento danificado pelo vazamento. | Restaurar a calçada na região danificada. | 30 dias |

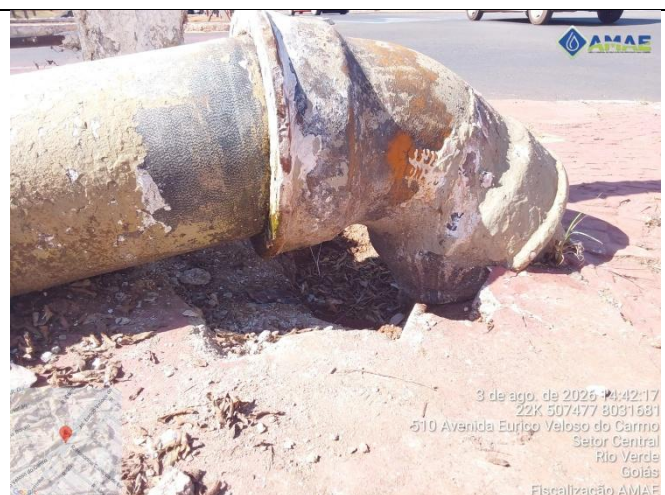
Durante a atividade de fiscalização, a tubulação e suas conexões foram visualmente observadas e constatou-se que o desalinhamento horizontal ou dano no encaixe (bolsa) da conexão está causando o vazamento, gerando danos à calçada no local, de acordo com imagens do Anexo I.

| Itens | Elementos Fiscalizados | Não Conformidades | Dispositivos Normativos |
|---|---|---|---|
| 3 | Rede adutora de água | Pequeno vazamento (gotejamento) na conexão da adutora. | Art. 61, inciso I e III da RN 26/2022 da AMAE.<br>Art. 149 da RN 08/2021 da AMAE. |
| 4 | Rede adutora de água | Desalinhamento no encaixe das conexões. | Art. 61, inciso I e III da RN 26/2022 da AMAE.<br>Art. 99 e 149 da RN 08/2021 da AMAE. |

**Figura 2 – Elemento fiscalizado:** Rede adutora de água.  
**Não conformidade:** Pequeno vazamento de água e permanência de desalinhamento na conexão.  
**Data do registro fotográfico:** 03/08/2026

| 3 | Rede adutora de água | Pequeno vazamento (gotejamento) na conexão da adutora. | Conter o gotejamento na conexão. | 30 dias |
| 4 | Rede adutora de água | Desalinhamento no encaixe das conexões. | Alinhar e reencaixar o tubo com a conexão, para garantir o correto ajuste entre ponta e bolsa. | 30 dias |
