**AGÊNCIA DE REGULAÇÃO DOS SERVIÇOS PÚBLICOS DE SANEAMENTO BÁSICO**  
**DIRETORIA DE REGULAÇÃO E FISCALIZAÇÃO**  
**COORDENAÇÃO DE FISCALIZAÇÃO – CFIC**

**RELATÓRIO DE FISCALIZAÇÃO**  
**RF/DRF/CFIC/0011/2024**

**Março/2024**

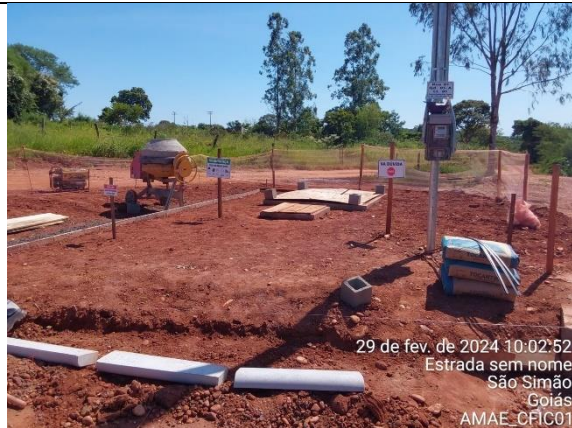
A EEE Nova Era está em fase final de construção, com o sistema de bombeamento já instalado. De acordo com os membros da prestadora presentes, a previsão de finalização da obra é até o fim do mês de março de 2024. Durante a fiscalização, foi apresentada a licença ambiental de nº 0001/2024 para execução da obra.

| <p>Autor: AMAE<br/>Foto: Obras EEE Nova Era.</p> | <p>Autor: AMAE<br/>Foto: Ponto onde o asfalto cedeu, Bairro CEMIG.</p> |

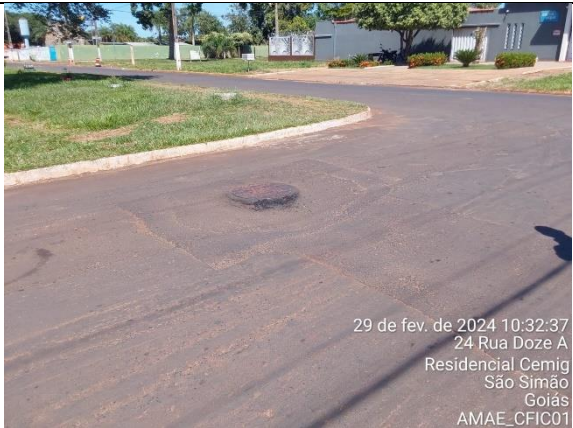
A CFIC esteve presente nas ruas onde estão sendo instaladas as redes de água e esgoto no bairro Cemig. A rede de água já foi toda executada, com exceção de duas últimas ruas. A extensão de rede de esgoto está finalizada e, como visto durante a diligência, a reparação asfáltica feita pela prestadora cedeu em diversos pontos, gerando desnível na via. Esses reparos serão refeitos de forma que o asfalto fique nivelado novamente. A prestadora enviou à Prefeitura de São Simão, com cópia para a AMAE, o Ofício SSSA/RECON/035/2024, datado de 14 de março de 2024, informando sobre a notificação realizada no bairro CEMIG sobre a individualização das ligações de água. Os moradores do bairro estão sendo notificados através de panfletos, redes sociais e carros de som para que liguem suas redes de abastecimento interno ao hidrômetro instalado pela prestadora dentro de 45 dias.

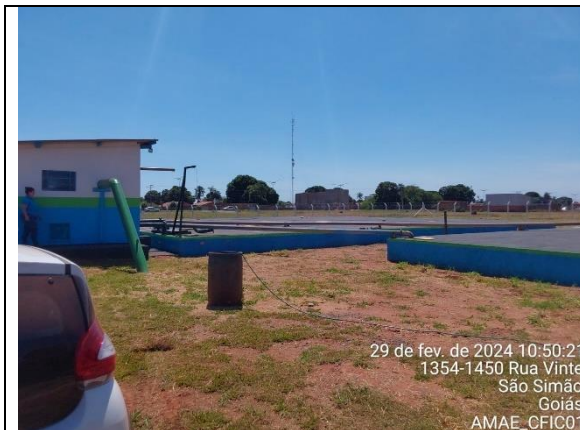
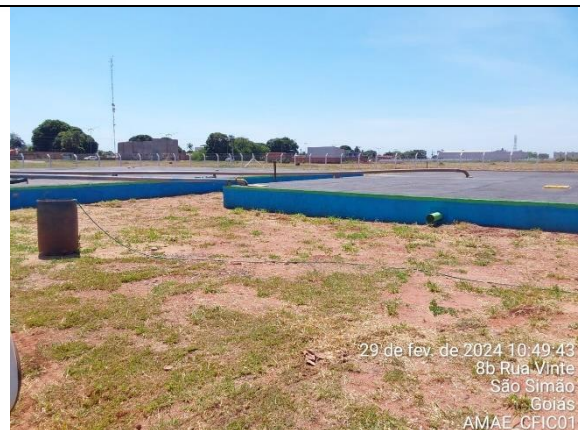
Todo o sistema de reservação em questão está sendo revitalizado. Por se tratarem de dois reservatórios semi-enterrados, a prestadora alternou a reforma dos mesmos de forma que o abastecimento não fosse afetado. Um dos reservatórios já foi completamente restaurado, e agora será ligado diretamente ao abastecimento por by-pass para que o outro possa ter sua parte interna reformada. Toda a parte elétrica, quadro de comando e sensores também será substituída.

Autor: AMAE  
Foto: Sistema de Reservação Caixas Gêmeas

| 6 | - | - | Apresentar cronograma de revitalização das unidades do SAA e SES, com previsão de finalização de cada componente dos sistemas (Ex: SR Caixas Gêmeas; EEE Beira Lago, etc.) | 30 |

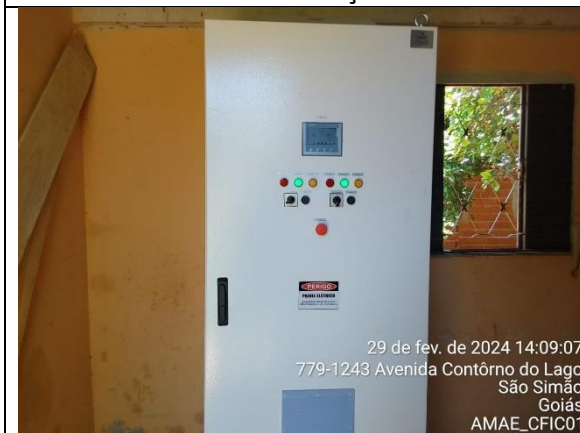
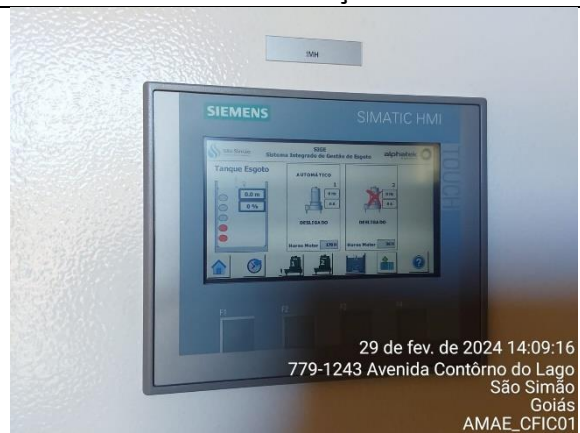
A CFIC se deslocou até a EEE Beira Lago para averiguar o novo sistema de sensores e quadro de comando, que faz parte do sistema CCO – Centro de Controle Operacional, que está sendo implementado pela prestadora de forma a automatizar suas operações e detectar anormalidades. Esse sistema estará presente em todos os componentes do sistema de abastecimento de água e nas elevatórias de esgoto e de acordo com a prestadora estará em operação total em até sessenta dias. A parte de alvenaria da EEE ainda será revitalizada.

Autor: AMAE  
Foto: Novo quadro de comando da ETE Beira Lago

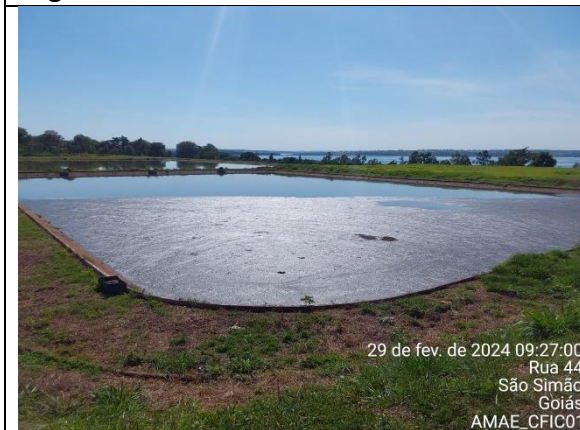
O local estava devidamente roçado e a caçamba havia sido esvaziada. O cinturão verde foi replantado, porém como são mudas muito novas o cinturão ainda não cumpre seu papel de proteger a ETE contra correntes de ar e evitar que o cheiro da mesma se dissipe para os bairros próximos. **Foi observado uma grande quantidade de sobrenadante nas lagoas anaeróbia e facultativa próximas à estrada, não sendo notado nas lagoas localizadas em nível mais baixo.**

| Item | Não Conformidade | Elemento Fiscalizado | Instrumento Normativo <sup>1</sup> |
|---|---|---|---|
| 1 | Acúmulo de material sobrenadante nas lagoas da ETE | Estação de Tratamento de Esgoto | Inc. XXIV, Art. 60, RN 26/2022 da AMAE |

Autor: AMAE  
Foto: Acúmulo de material sobrenadante em lagoa da ETE

| Item | Não Conformidade | Elemento Fiscalizado | Recomendação/determinação | Prazo (dias úteis) |
|---|---|---|---|---|
| 1 | Acúmulo de material sobrenadante nas lagoas da ETE | Estação de Tratamento de Esgoto | Remover o material sobrenadante das lagoas da ETE, providenciando seu descarte adequado | 30 |

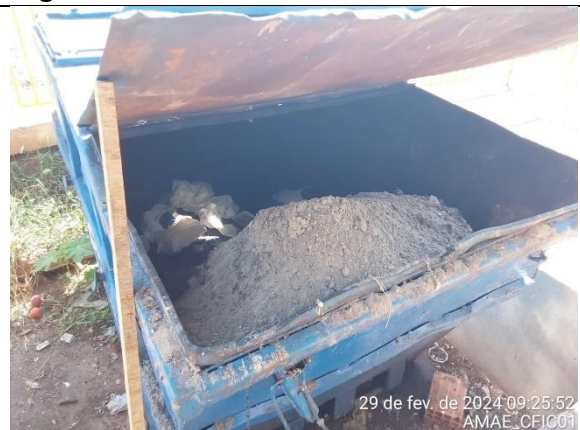
A equipe de fiscalização foi provocada pela Fiscalização de Posturas municipal de São Simão a ir até a ETE, que já estava no itinerário da CFIC. As denúncias da Fiscalização local eram de que os arredores da ETE estavam com mato muito alto, e que a caçamba de resíduos do gradeamento estava transbordando, o que não foi averiguado durante a visita.

Autor: AMAE  
Foto: Caçamba da ETE

| Item | Não Conformidade | Elemento Fiscalizado | Recomendação/determinação | Prazo (dias úteis) |
|---|---|---|---|---|
| 3 | - | Estação de Tratamento de Esgoto | Apresentar o comprovante de destinação final dos resíduos da caçamba da ETE | 30 |

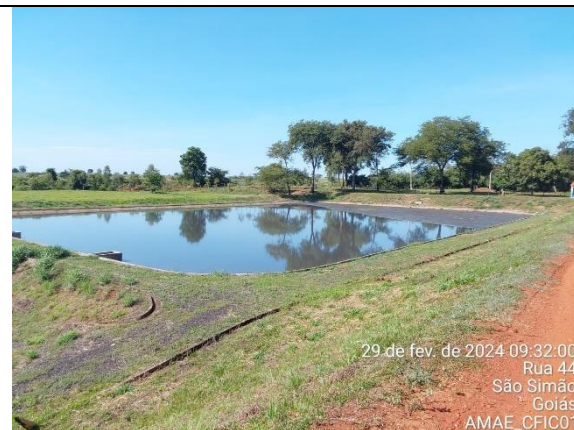
Foto: Área da ETE roçada.

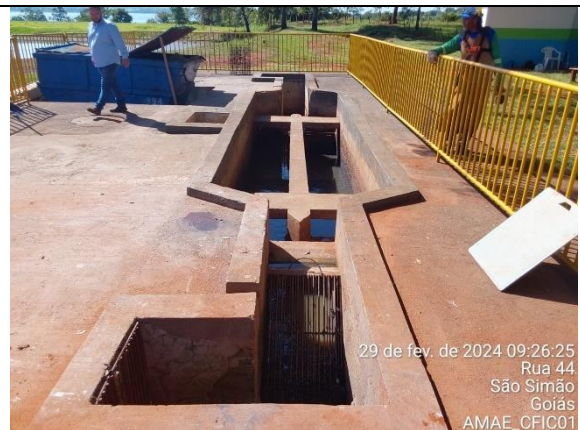
Foto: Gradeamento da ETE

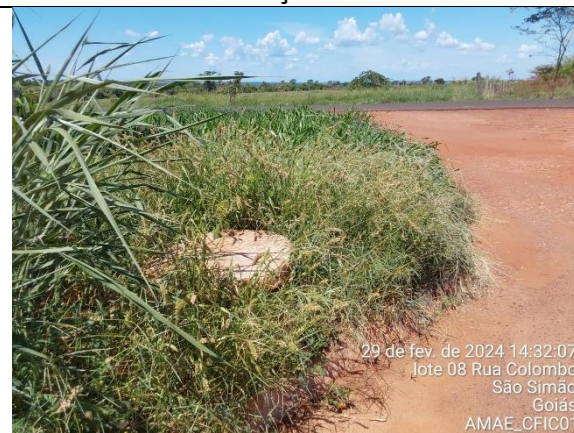
área na zona rural. Desta feita, a CFIC foi até o poço de visita localizado na Rua Colombo, esq. com Rua 45-A, Bairro Jardim Liberdade II (coordenadas 19°00'15.9"S 50°32'28.7"W), ponto de conexão da rede do bairro com a tubulação que está levando o esgoto para a zona rural. De acordo com os membros da prestadora presentes no local, **uma estação elevatória de esgoto será instalada no local** (endereço na Rua 33-B, em frente à Qd 23 Lt 17, Jardim Liberdade II) ainda esse ano para direcionar o esgoto para a ETE.

Foto: Poço de visita do Bairro Jardim Liberdade II.

| 5 | - | Poço de Visita<br>Jardim<br>Liberdade II | Apresentar projeto e cronograma de execução da EEE Jardim Liberdade II | 30 |

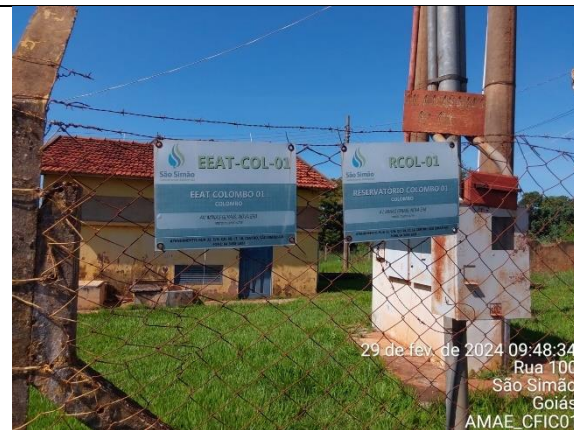
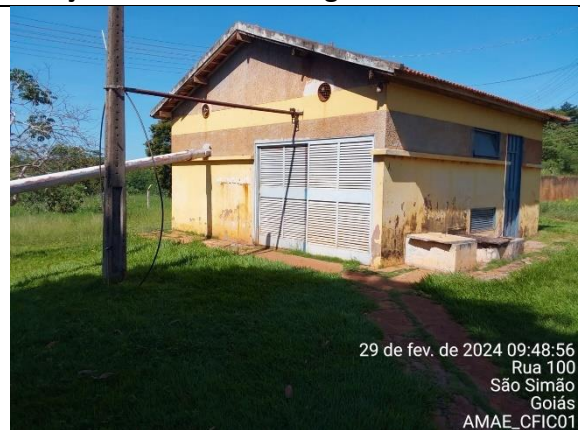
A equipe de fiscalização foi provocada pela Fiscalização de Posturas municipal de São Simão a ir até a EEAT Colombo, que não estava no itinerário da CFIC. A Fiscalização municipal afirmou ter recebido denúncia de vazamento, porém não soube afirmar de onde ele viria, se se tratava de água ou esgoto, como o mesmo foi avistado do lado de fora da EEAT e se o mesmo seria um vazamento de grande porte ou não. Após entrada no local, foi verificado um **pequeno vazamento na tubulação de saída do reservatório**. A EEAT também está no cronograma de revitalização e o reservatório da mesma será todo reformado.

Foto: EEAT Colombo.

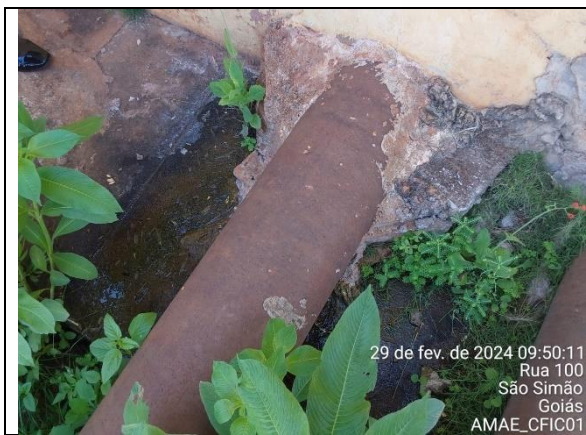
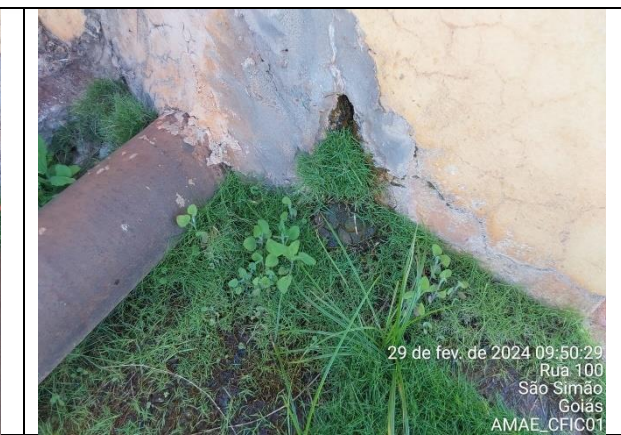
| Item | Não Conformidade | Elemento Fiscalizado | Instrumento Normativo <sup>1</sup> |
|---|---|---|---|
| 2 | Vazamento na tubulação de saída do reservatório da EEAT Colombo | EEAT Colombo | Inc. XXIV, Art. 60, RN 26/2022 da AMAE |

| Autor: AMAE<br>Foto: Vazamento de água na EEAT Colombo. | Autor: AMAE<br>Foto: Vazamento de água na EEAT Colombo. |

| Item | Não Conformidade | Elemento Fiscalizado | Recomendação/determinação | Prazo (dias úteis) |
|---|---|---|---|---|
| 4 | Vazamento na tubulação de saída do reservatório da EEAT Colombo | EEAT Colombo | Sanar o vazamento em questão | 30 |
