**RELATÓRIO DE FISCALIZAÇÃO**

**RF/DNFC/CFC/0004/2020**

**ASSUNTO:** EEE Nilson Veloso e ETE Chapadinha

**DATA DA FISCALIZAÇÃO:** 07 de fevereiro de 2020

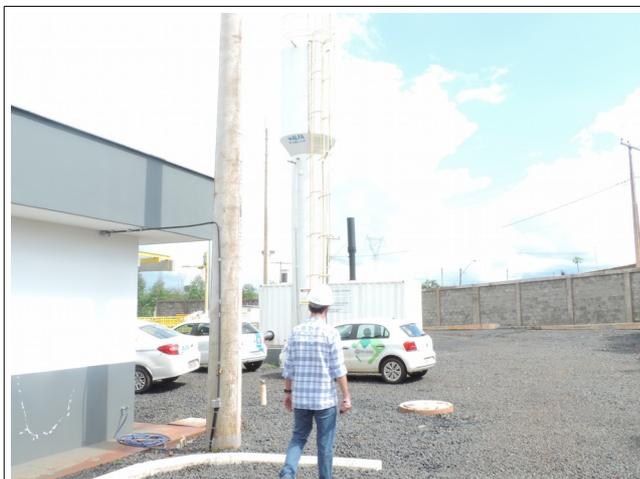
A EEE Nilson Veloso, localizada na rua das Palmeiras no Bairro Nilson Veloso, é uma obra de infraestrutura recentemente concluída pela empresa subdelegatária da prestação de serviço de tratamento de efluentes não industriais BRK Ambiental S.A. A área da EEE está cercada e sinalizada, inclusive constando avisos de risco biológico. Apresentava ao momento da vistoria, excelente estado de conservação e limpeza.

Figura 01 – Entrada EEE Nilson Veloso

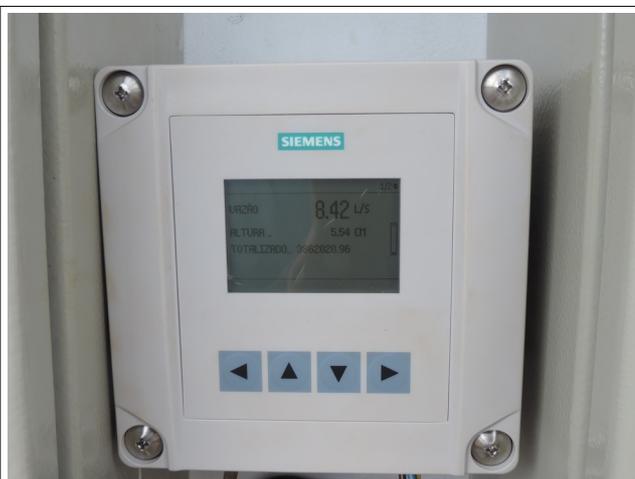
A vazão de projeto tanto da EEE quanto da ETE é de 68 L/s porém, a vazão de operação atual é de 8L/s. Essa operação parcial deve-se a necessidade de implantação de uma segunda etapa da planta prevista segundo a regulada, para 2022. Os principais locais de contribuição para recebimento de efluentes na EEE são os bairros: Nilson Veloso I, Céu Azul, Parque dos Girassóis, Arco Íris, Dom Miguel, Valdeci Pires e Maurício Arantes.

Figura 02 – Vazão de entrada EEE Nilson Veloso

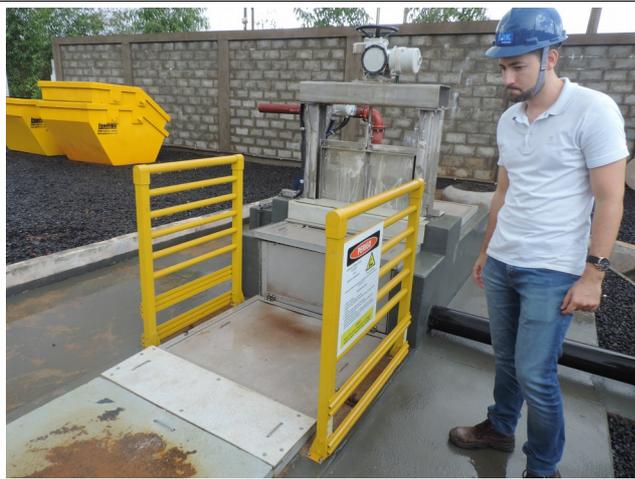
Recebido o efluente, este é recalcado para a ETE Chapadinha. Os equipamentos para gradeamento grosso, fino e bombeamento se mostravam em excelente estado de conservação levando-se em consideração a pouca idade de utilização dos mesmos. Estes equipamentos permitem facilmente a realização de trabalhos de limpeza e manutenção. Existe no local ainda, uma edificação que serve de apoio aos operadores.

Existe um sistema extravasor modalidade *by pass* anterior ao gradeamento cujo lançamento é direcionado ao manancial hídrico da Chapadinha. Existe processo de remoção de sólidos grosseiros, finos e areia, sendo que o material retirado é depositado em caçambas e posteriormente levado ao aterro.

Figura 03 – Gradeamento de sólidos

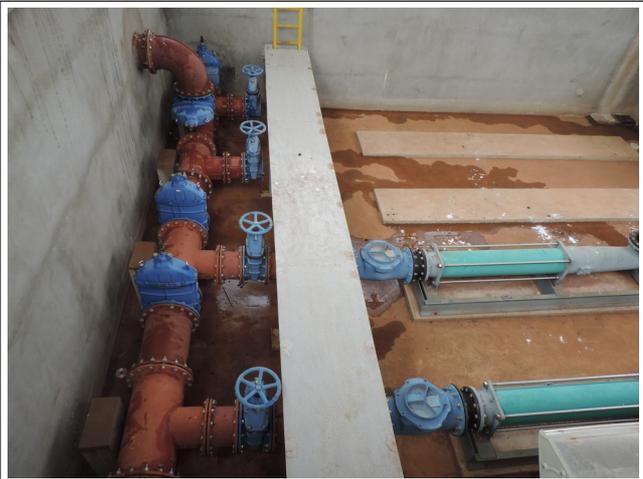
Figura 04 – Bombeamento para a ETE

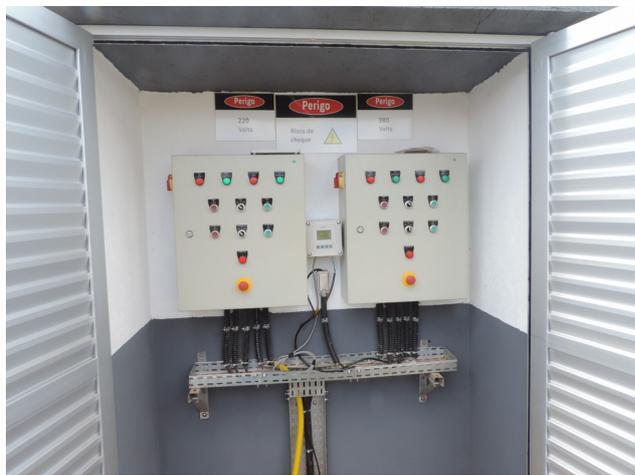
Quanto aos mecanismos operacionais e preventivos consta dispositivo automatizado para detecção de anormalidades, com automação média, devendo ainda haver a necessidade de intervenção de operador caso haja alguma anormalidade. Os quadros de força estão íntegros e seguros, porém não constam sinalização de risco. Para o bombeamento existe um sistema automático com uma bomba e outra reserva que se intercalam em caso de não funcionamento da primeira. Em atendimento à NBR 12.209/92 a EEE conta com um sistema desodorizador que capta os gases advindos do gradeamento grosso e fino e do tanque de recalque para um lavador de gases que reduz eficazmente a geração de odores. Como fonte alternativa de energia para casos de queda, a EEE possui gerador abastecido à diesel diretamente ligado à rede de entrada de energia.

Figura 05 – Quadro de comandos

A concessionária prestadora de serviços deverá providenciar placas de identificação para os painéis de comando indicando o risco de choque elétrico.

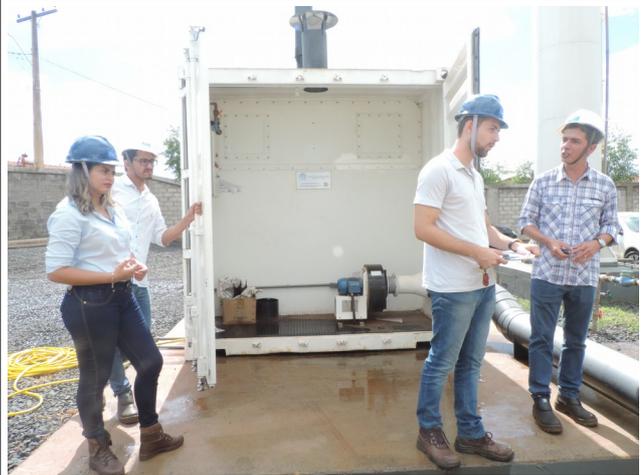
Figura 06 – Desodorizador

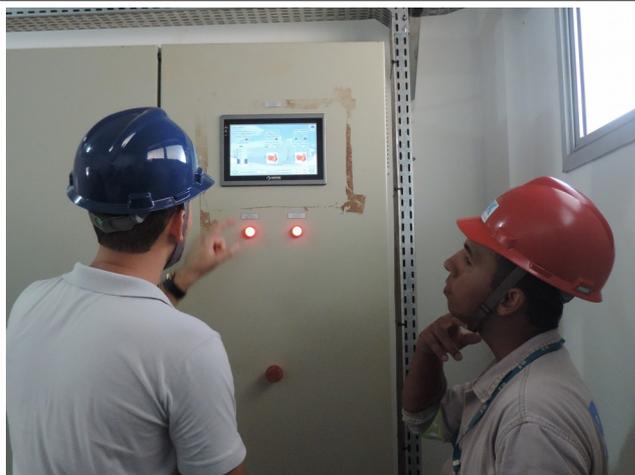
O controle operacional da ETE ocorre de forma automatizada, porém existe um supervisor para averiguação de possíveis falhas no sistema.

Figura 07 – Sistema de automação da ETE

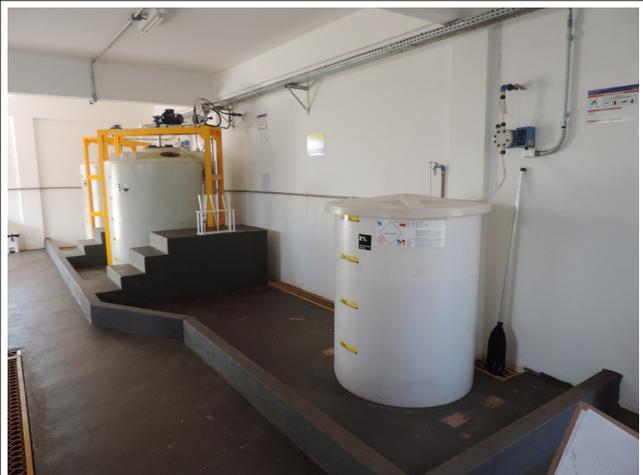
A casa de químicos é o local onde são armazenados os produtos químicos utilizados no processo de tratamento de efluentes bem como também se realizam as atividades de dosagem e mistura destes. Durante a vistoria a regulada contava com estoque de aproximadamente 4.400 (quatro mil e quatrocentos) quilos de sulfato de alumínio e 1.700 (mil e setecentos) litros de cloro.

Figura 08 – Casa de químicos

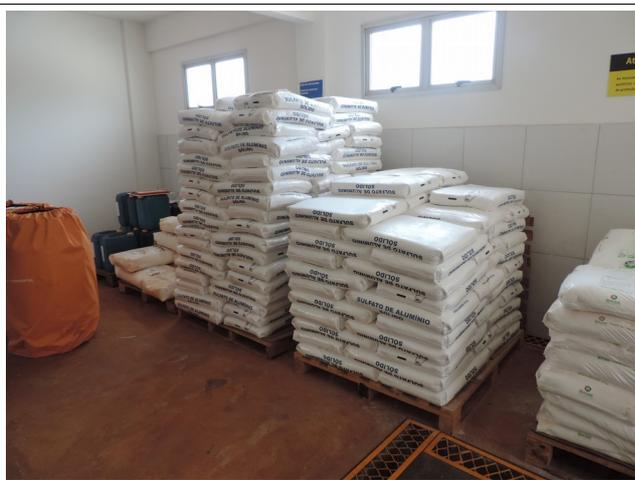
Figura 09 – Depósito de sulfato de alumínio

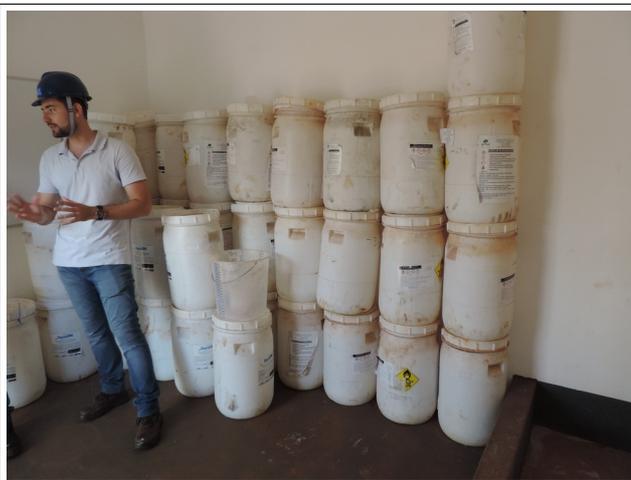
Figura 10 – Depósito de cloro

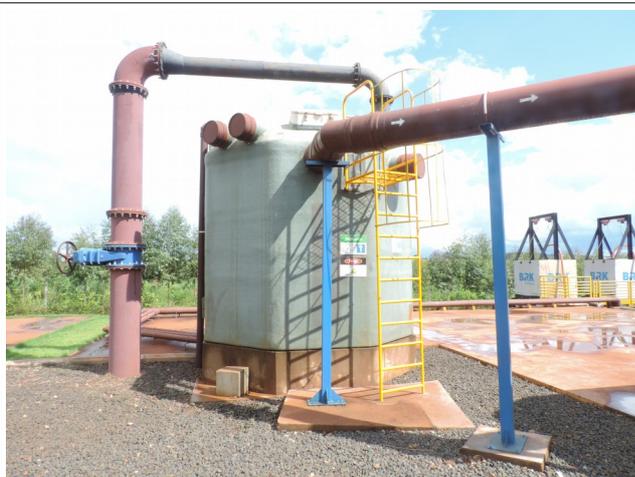
No tratamento do efluente pelo modo MBBR – *Moving Bed Biofilm Reactor*, ocorre previamente a estabilização de pH, no tanque de equalização daí sendo direcionado para o tanque de distribuição. Em seguida, o efluente é encaminhado ao reator anóxico para retirada de substâncias nitrificantes e fosfáticas. Após a reação anóxica o efluente é destinado à reação aeróbia em tanque MBBR por meio de adesão de biofilme em meio de suporte. Neste local o suporte de ar ocorre meio de dois aeradores. Segue então para o floculador e daí até o tanque de distribuição para os decantadores até o tanque de contato onde é adicionado finalmente cloro para a desinfecção.

Figura 11 – Tanque de equalização de pH

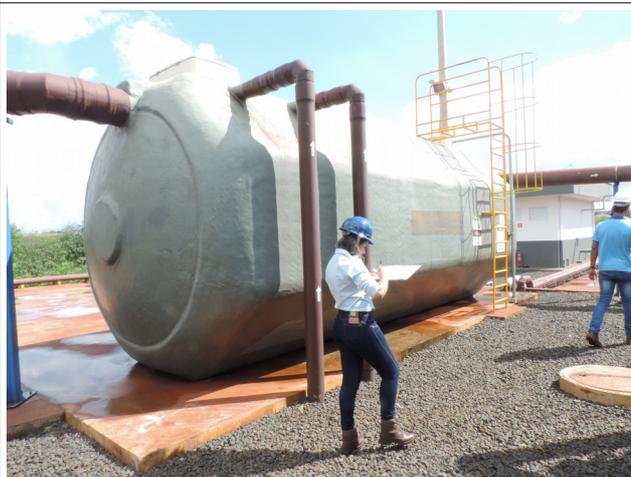
Figura 12 – Tanque de distribuição

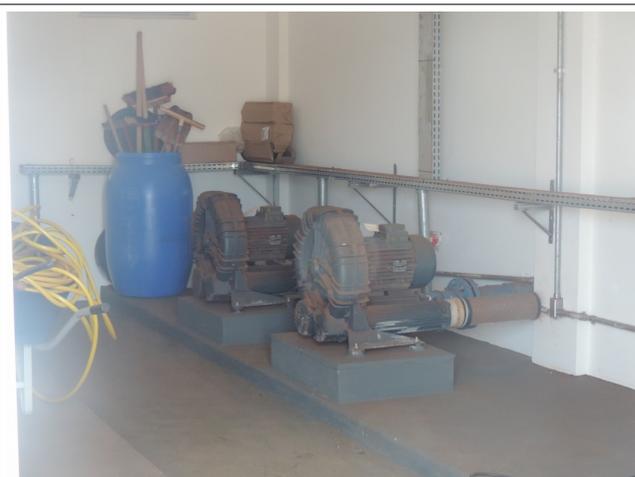
Figura 13 – Aeradores

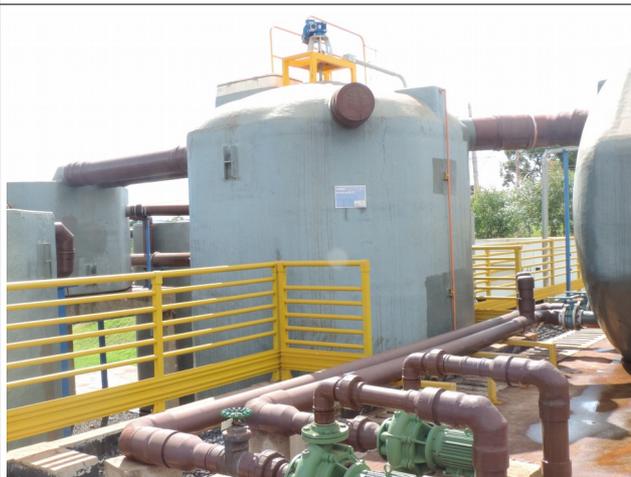
Figura 14 – Floculadores

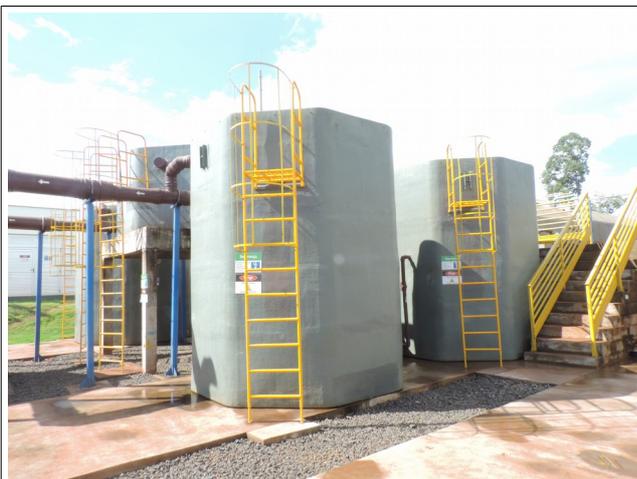
Figura 15 – Flotadores

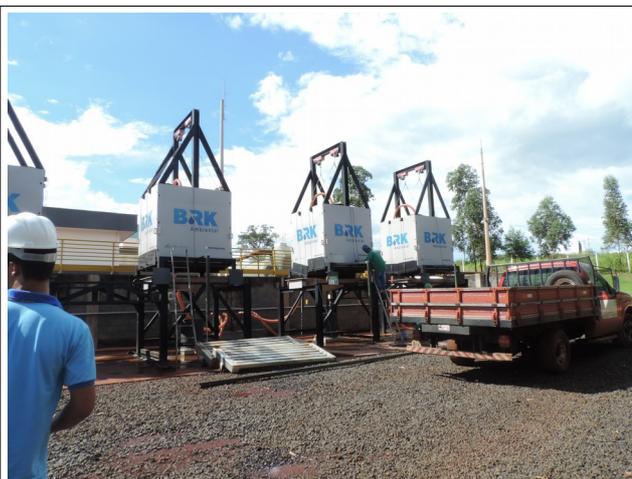
Deste ponto em diante o efluente já tratado recebe a adição de polímeros para adensamento e separação de lodo sólido que será retirado e armazenado em bolsas para posteriormente serem levados ao aterro. Salutar que até a data da presente vistoria não havia quantidade de lodo suficiente

Figura 16 – Bags com lodo residual

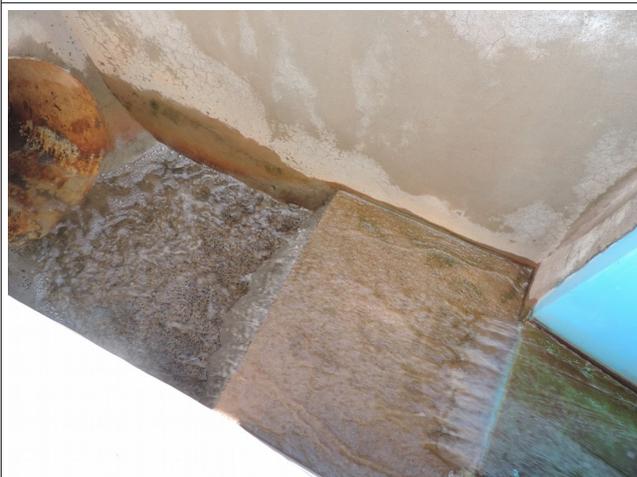
A porção final do tratamento com o efluente já tratado é direcionado a uma calha Parshall qual conta com medidor de vazão por sensor. No local averiguado que não havia presença de materiais flutuantes no lançamento como espuma ou flocos.

Figura 17 – aspecto do efluente pós tratamento

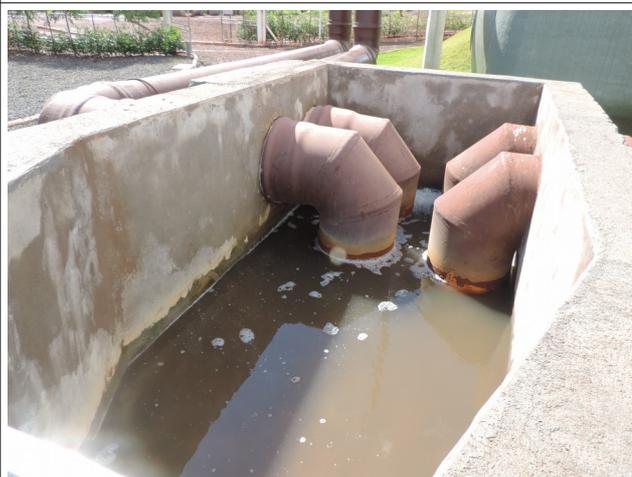
Figura 18 – Calha de direcionamento efluente

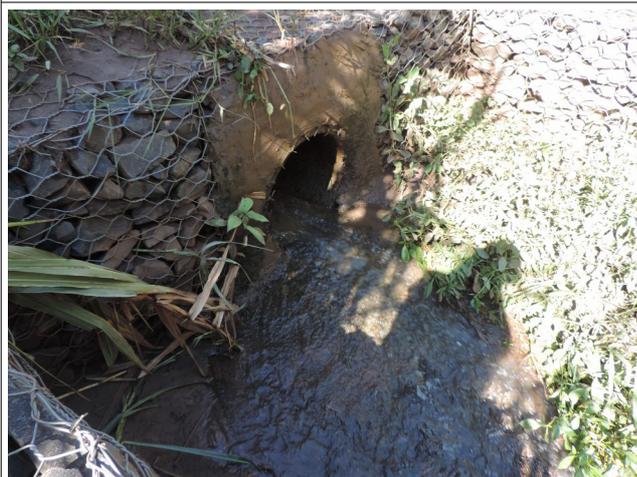
Em visita ao ponto de lançamento do efluente no corpo receptor, localizado sob coordenadas S 17° 44' 54,3" W 50° 53' 30,0", observou-se que o local é de fácil acesso, não consta cercamento ou placa de identificação contudo não se mostrou inadequado.

Figura 19 – Descarga no manancial

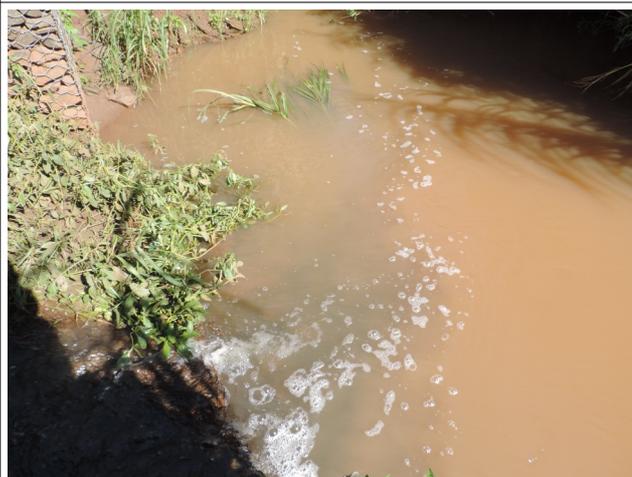
Figura 20 – Zona de mistura
