RELATÓRIO DE FISCALIZAÇÃO

RF/DNFC/CFC/0014/2021

ASSUNTO: Esgoto residencial extravasando em via pública – Rua das Borboletas.

PRESTADOR DE SERVIÇOS: Saneamento de Goiás S/A - SANEAGO

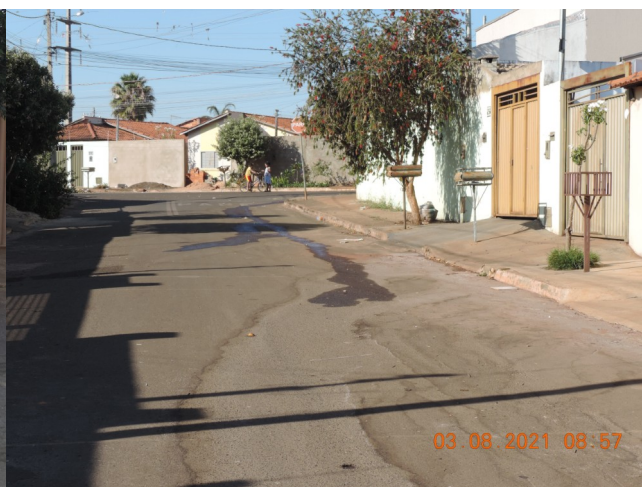
Porém, as unidades habitacionais 03 e 05 não foram contempladas com a implantação de TIL e portanto realizaram as suas ligações de esgoto à tubulação de drenagem de águas pluviais, ocasionando assim a deposição de efluente em pavimento da pista de rolagem (asfalto) o que tem gerado forte odor e causado transtornos aos moradores das cercanias.

Descrição: Rua das Borboletas com efluente não tratado escoando pelo pavimento.

O presente Relatório deverá ser encaminhado à Secretaria Municipal de Meio de Ambiente de Rio Verde - SEMMA para que preste notificação ao proprietário das unidades habitacionais para que realize a interligação destas residências de forma eficaz e efetiva a rede coletora

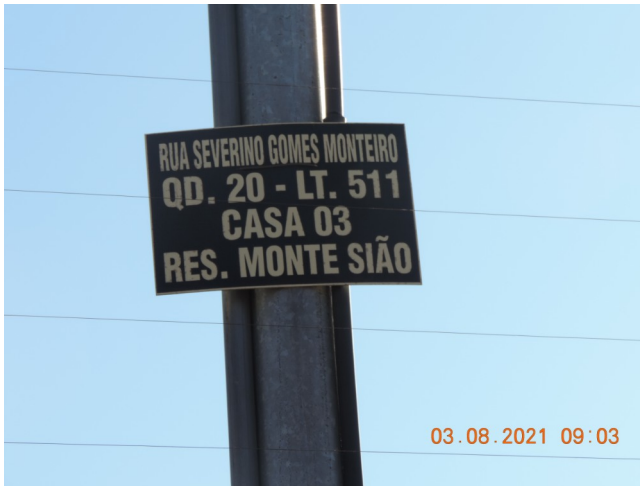
Descrição: Identificação da unidade habitacional que não se encontra ligada à rede

1. Constatada a necessidade de adequação do sistema de esgotamento sanitário ligando as unidades habitacionais à rede coletora e de afastamento de esgoto que já está implantada no local.

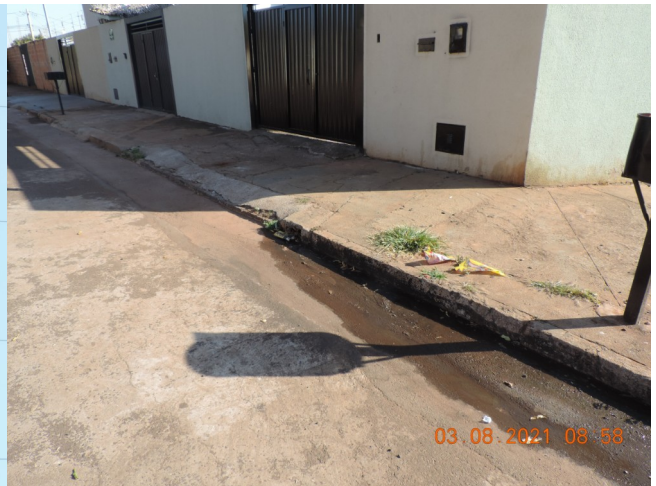
Descrição: Exato local onde ocorre o despejo de efluente não tratado em via pública.
