**AGÊNCIA DE REGULAÇÃO DOS SERVIÇOS PÚBLICOS DE SANEAMENTO BÁSICO**  
**DIRETORIA DE FISCALIZAÇÃO**  
**COORDENAÇÃO DE FISCALIZAÇÃO**

**RELATÓRIO DE FISCALIZAÇÃO NÃO PROGRAMADA**  
**RF/DF/CFIC/0016/2025**

O presente relatório tem por objetivo relatar as condições do sistema de tratamento e lançamento final na Estação de Tratamento de Esgoto Chapadinha.

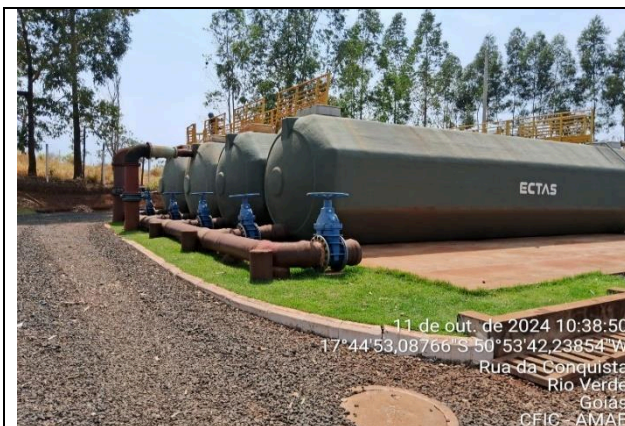
Foto: Local de alocação dos Pulmões na ETE Chapadinha, contendo apenas 4 tanque pulmões.

Durante a inspeção na ETE Chapadinha, observou-se que um dos tanques pulmão foi removido. Ao questionar o preposto, este afirmou que a retirada foi necessária para que sua substituição pudesse ser realizada. Segundo ele, a ETE está operando em sua capacidade máxima, mas tem conseguido atender aos padrões exigidos. Contudo, após a remoção do pulmão para a substituição, algumas amostras apresentaram resultados fora do padrão em horários de pico de vazão; no entanto, a média diária permaneceu dentro dos parâmetros estabelecidos. O processo de substituição do pulmão será concluído até o final do mês de outubro, conforme afirmação do preposto da prestadora de serviços.

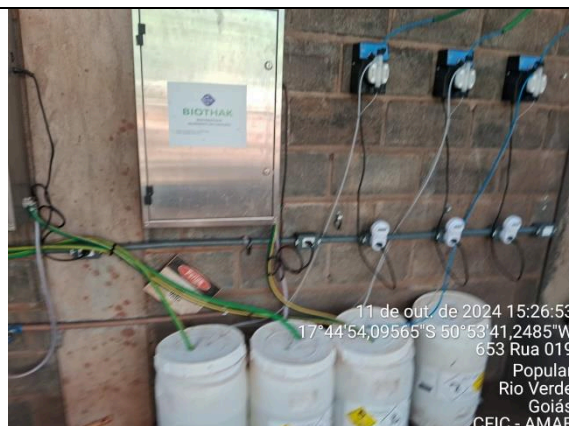
Foto: Testes de automação realizado pela Biothak.

No âmbito dessa ampliação, serão adicionados mais 5 tanques pulmão e 1 decantador de grande porte, que receberá biofermentadores e também contará com um sistema de nanobolhas. Muitos dos novos equipamentos já estavam na ETE, aguardando a montagem, enquanto as melhorias na automação já estavam sendo testadas pela empresa Biothak.
