RELATÓRIO DE FISCALIZAÇÃO

RF/DNFC/CFC/0016/2020

ASSUNTO: Rompimento de tubulação de esgoto sobre o Córrego do Sapo

PRESTADOR DE SERVIÇOS: Saneamento de Goiás S/A - SANEAGO

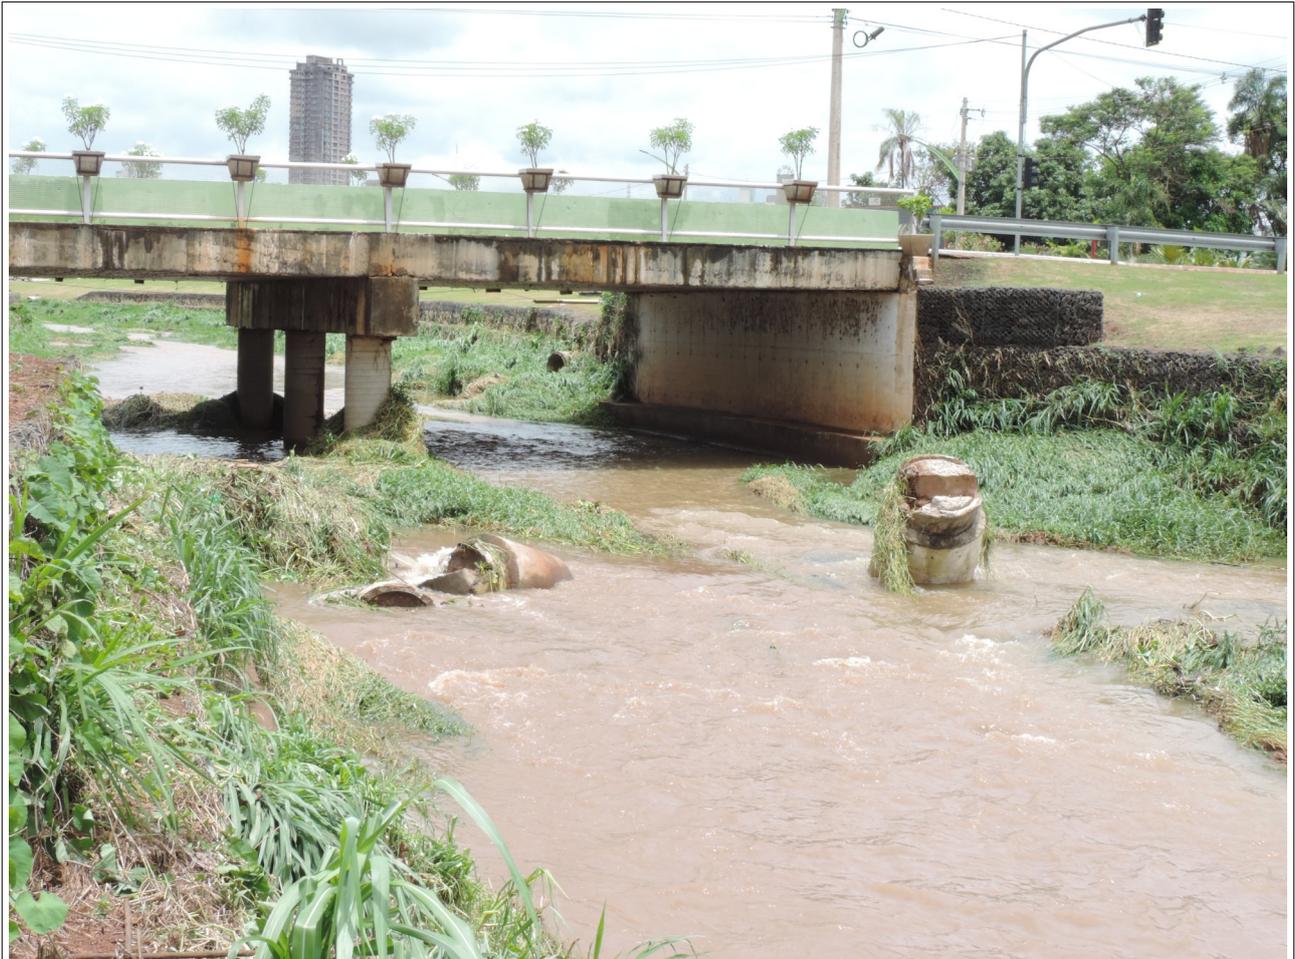
Na manhã de sábado, último dia 14, por volta de 11h e 30min, o corpo técnico da AMAE identificou o rompimento de uma tubulação de esgoto, com diâmetro nominal de 300 mm, o qual fazia a travessia sobre o Córrego Sapo na esquina entre a Rua do Campestre e Avenida Paulo Roberto Cunha.

A tubulação de ferro fundido estava apoiada sobre berços de concreto no leito do córrego e no momento da fiscalização, estes estavam totalmente danificados. Uma parte da tubulação que estava apoiada sobre os berços encontrava-se no leito do Córrego.

Descrição: Travessia de esgoto rompida.

A concessionária prestadora de serviços deverá apresentar informações acerca do ocorrido, informando minuciosamente quais as causas, ações tomadas pela prestadora para a solução do problema, qual o período e volume estimado de lançamento de esgoto no manancial desde a ciência dos fatos até a completa solução e ainda as medidas de monitoramento do dano ambiental adotadas para o caso em tela acostada de relatório técnico conclusivo em um prazo de 07 (sete) dias.

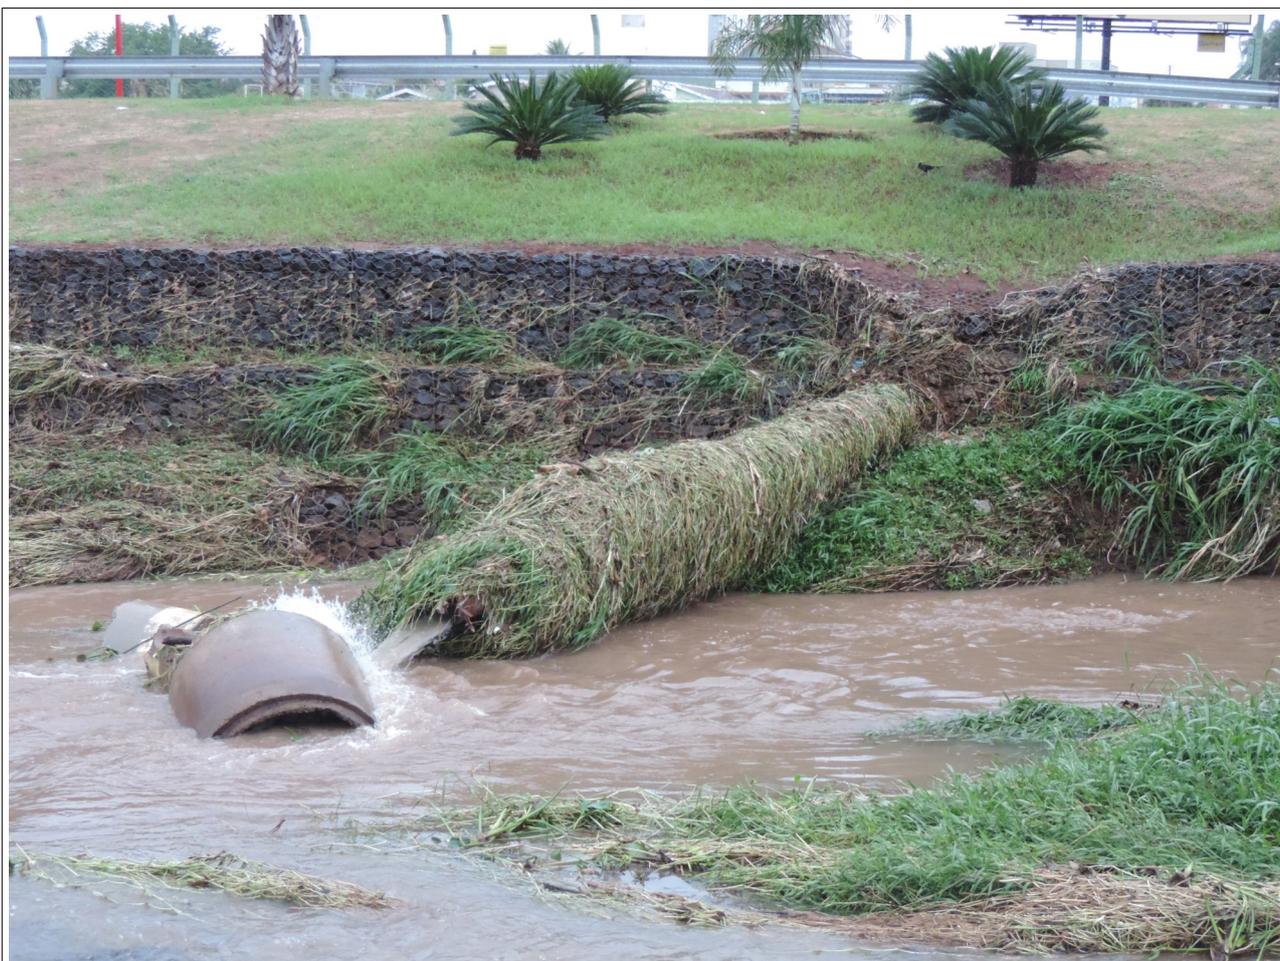
Descrição: Tubulação de esgoto rompida

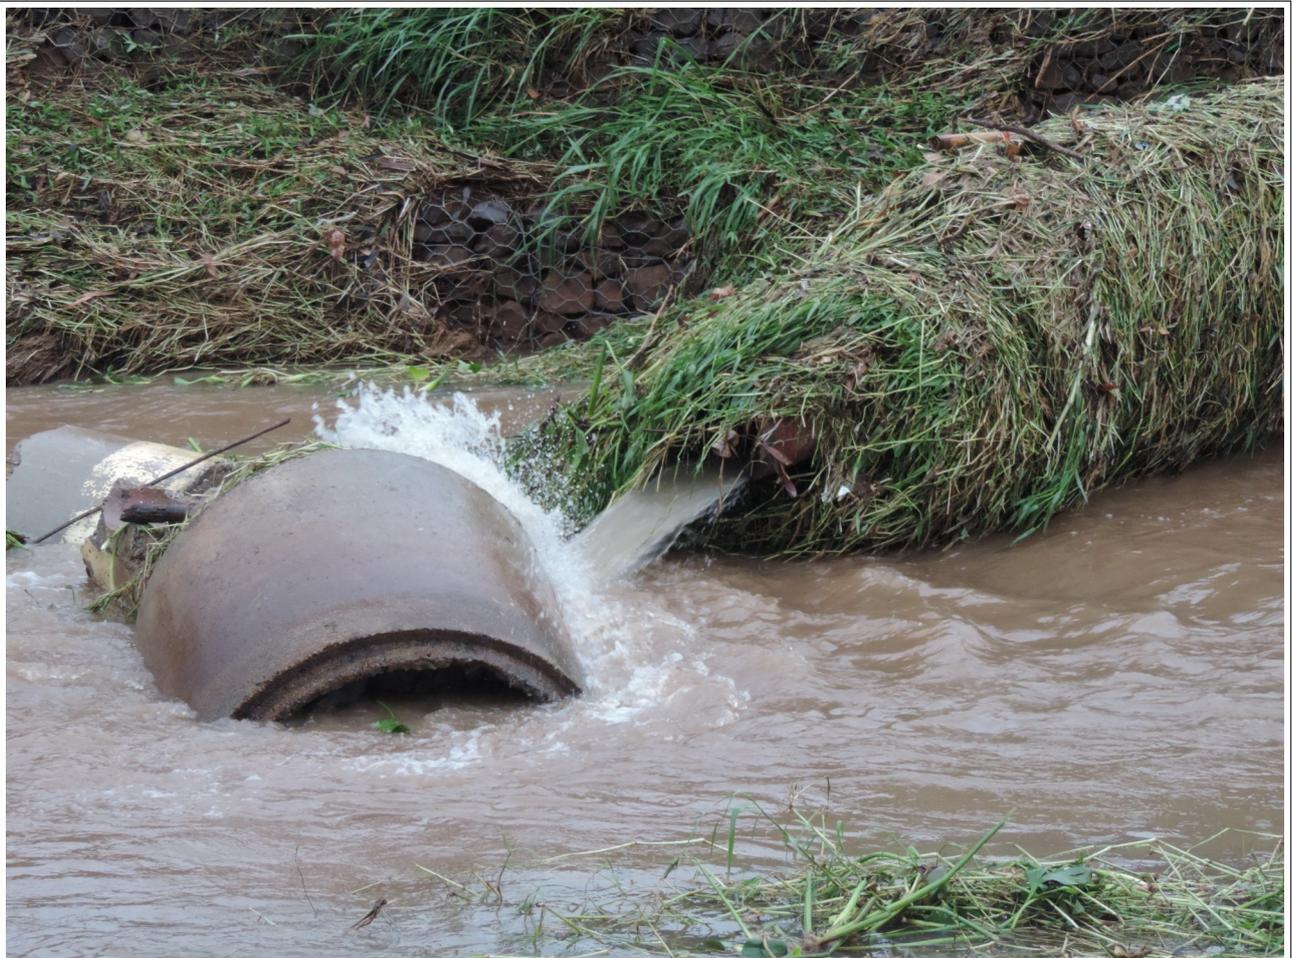
Devido ao rompimento da tubulação, foi identificado o extravasamento de esgoto bruto diretamente no corpo hídrico.

Descrição: Detalhe para o lançamento *in natura*.

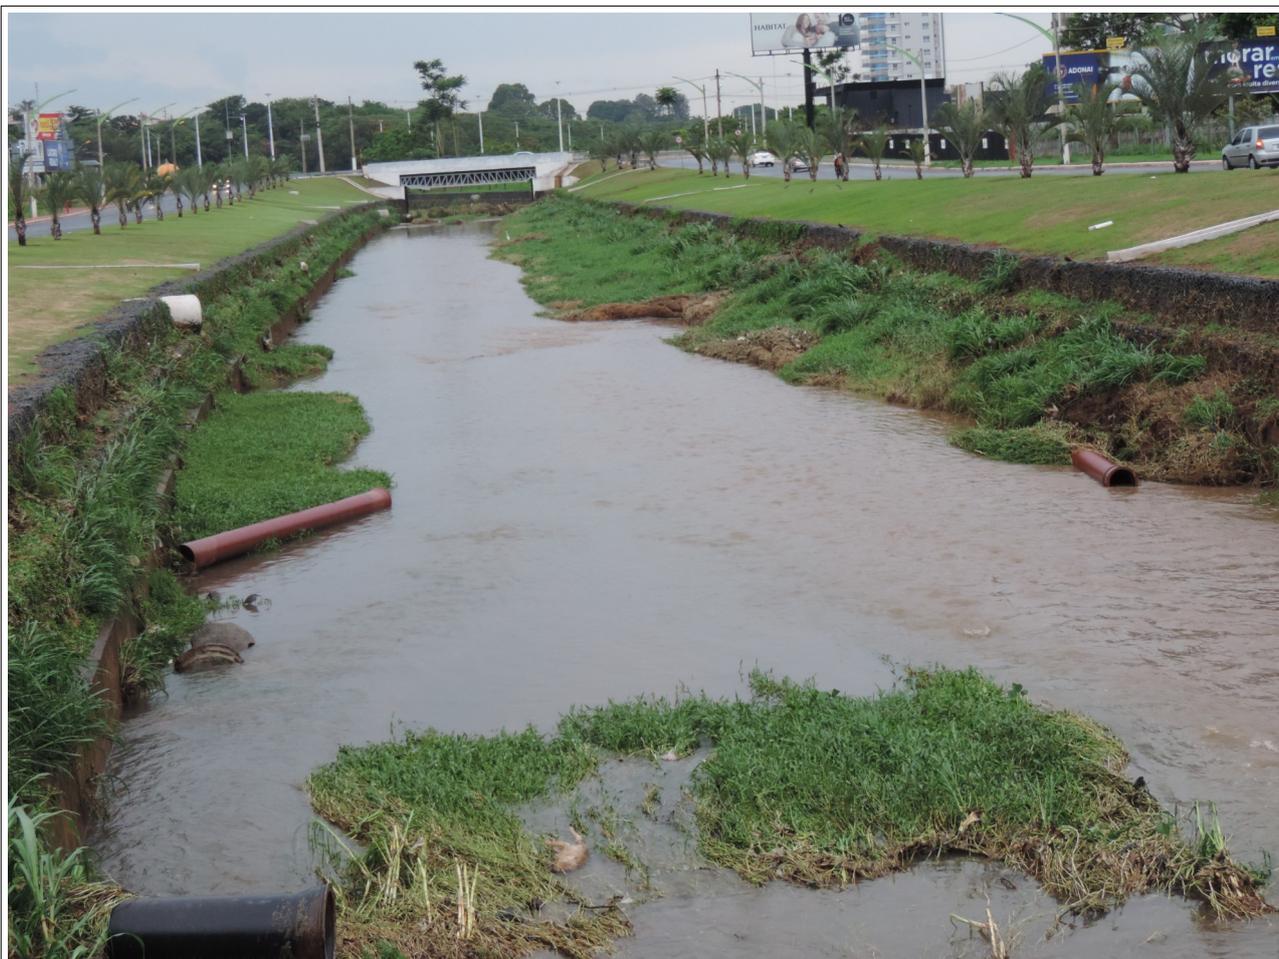
Descrição: Tubulação de esgoto que foi carregada pelas chuvas após o rompimento
