**AGÊNCIA DE REGULAÇÃO DOS SERVIÇOS PÚBLICOS DE SANEAMENTO BÁSICO
DIRETORIA DE REGULAÇÃO E FISCALIZAÇÃO
COORDENAÇÃO DE FISCALIZAÇÃO – CFIC**

**RELATÓRIO DE FISCALIZAÇÃO
RF/DRF/CFIC/0023/2024**

Agosto/2024

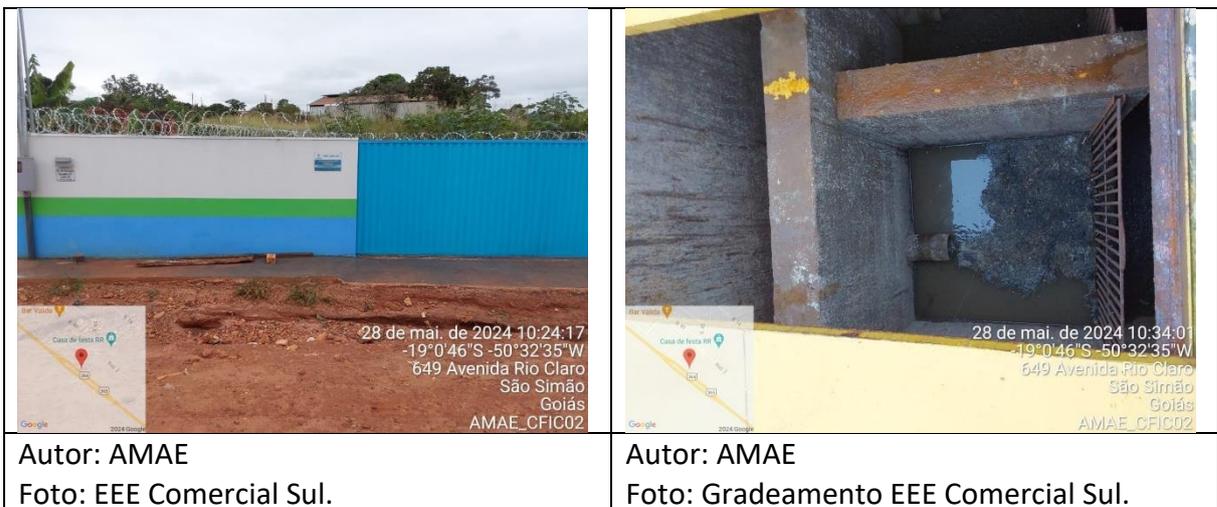
Autor: AMAE
Foto: Área interna EEE Comercial Sul.

O local onde se encontra a Estação Elevatória de Esgoto (EEE) Comercial Sul se encontra devidamente cercado e sinalizado, com bom estado de conservação e limpeza. A vazão de projeto da EEE é de até 18m³/h, e a mesma atualmente opera com aproximadamente 2m³/h.

A EEE recebe a contribuição do efluente gerado pelo bairro Comercial Sul, e recalca o esgoto até a Estação de Tratamento de Esgoto. Os equipamentos são novos e estão em boas condições, além de permitirem facilidade para realização de trabalhos e manutenções. Não há edificação de apoio para trabalhadores pois a mesma é inteiramente automatizada. Existem dispositivos de detecção de anormalidades na operação da EEE, através de sensores que enviam sinal para o Centro de Controle Operacional (CCO). As condições do quadro de força são adequadas, com sinalização de risco de choque.

Não foi identificado levantamento de lodo no poço de sucção. Há uma bomba reserva instalada, no sistema 1+1. O poço de sucção está adequadamente coberto e não possui extravasor. Existe gradeamento para remoção de sólidos grosseiros em adequado estado de conservação. O controle das bombas é automatizado. A EEE possui iluminação adequada. Não ocorrem transbordamentos na mesma. Existem moradias na área de influência da EEE, porém não há registros de reclamações por parte da população.

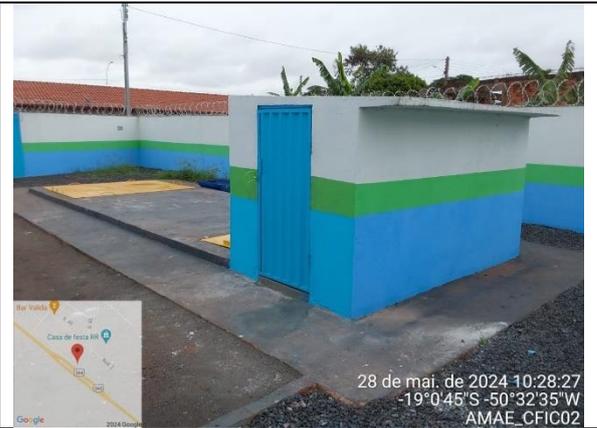
Autor: AMAE
Foto: Área interna EEE Comercial Sul.

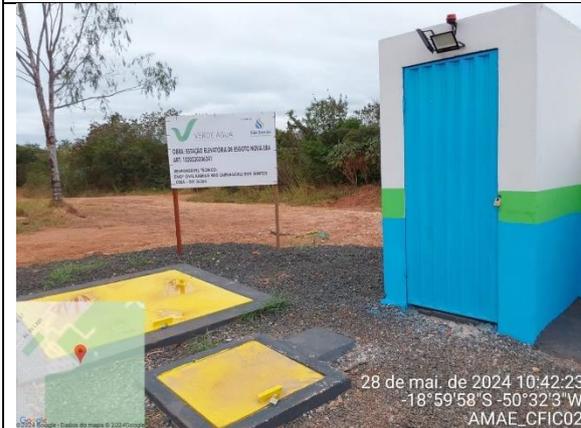
O local onde se encontra a Estação Elevatória de Esgoto (EEE) Nova Era se encontra **sem cercamento** e sinalizado, com bom estado de conservação e limpeza. A vazão de projeto da EEE é de até 7m³/h. A EEE recebe a contribuição do efluente gerado pelo bairro Nova Era, e recalca o esgoto até a Estação de Tratamento de Esgoto. Os equipamentos são novos e estão em boas condições, além de permitirem facilidade para realização de trabalhos e manutenções. Não há edificação de apoio para trabalhadores pois a mesma é inteiramente automatizada. Existem dispositivos de detecção de anormalidades na operação da EEE, através de sensores que enviam sinal para o Centro de Controle Operacional (CCO). As condições do quadro de força são adequadas, com sinalização de risco de choque.

Item	Não Conformidade	Elemento Fiscalizado	Instrumento Normativo ¹
1	O local não está devidamente cercado	EEE Nova Era	Inc. II, Art. 61, RN 26/2022 da AMAE § 2º, Art. 149, RN 8/2021 da AMAE

Autor: AMAE
Foto: EEE Nova Era.

Item	Não Conformidade	Elemento Fiscalizado	Recomendação/determinação	Prazo (dias úteis)
1	O local não está devidamente cercado	EEE Nova Era	Instalação de cercamento na EEE Nova Era, de forma a evitar acesso de terceiros.	30

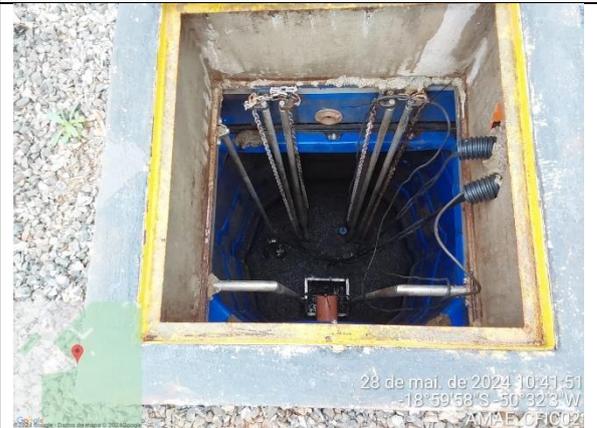
Não foi identificado levantamento de lodo no poço de sucção. Há uma bomba reserva instalada, no sistema 1+1. O poço de sucção está adequadamente coberto e não possui extravasor. Existe gradeamento para remoção de sólidos grosseiros em adequado estado de conservação. O controle das bombas é automatizado. A EEE possui iluminação adequada. Não ocorrem transbordamentos na mesma. Existem moradias na área de influência da EEE, porém não há registros de reclamações por parte da população.

Autor: AMAE
Foto: Gradeamento EEE Nova Era.

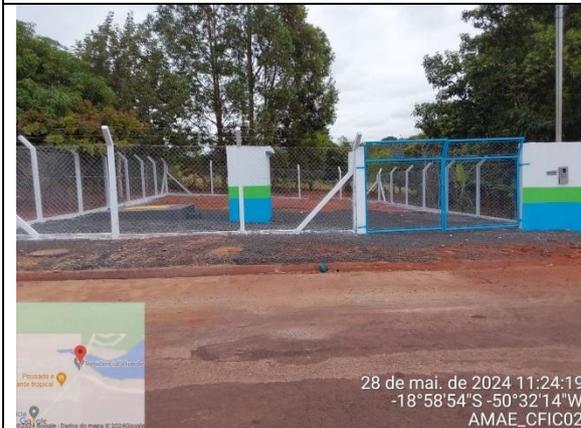
Foi visitada também a obra da Estação Elevatória de Esgoto Viverde, que atualmente é de responsabilidade da Empreendedora responsável pelo loteamento Viverde. A mesma se encontra em acabamento final e a prestadora está no aguardo da entrega para vistoria e posterior implementação no sistema de esgotamento sanitário.

Autor: AMAE
Foto: EEE Viverde, ainda não entregue para a prestadora.

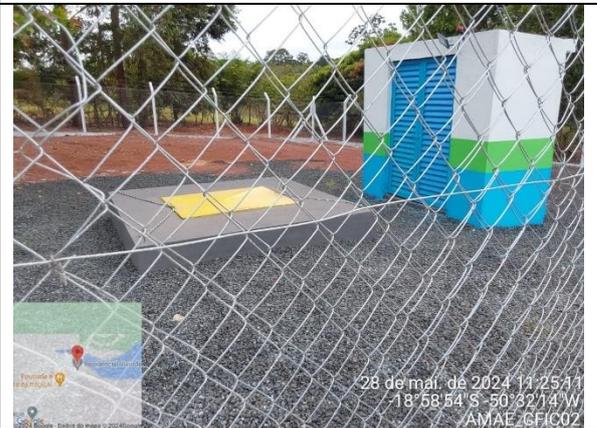
Autor: AMAE
Foto: EEE Viverde, ainda não entregue para a prestadora.

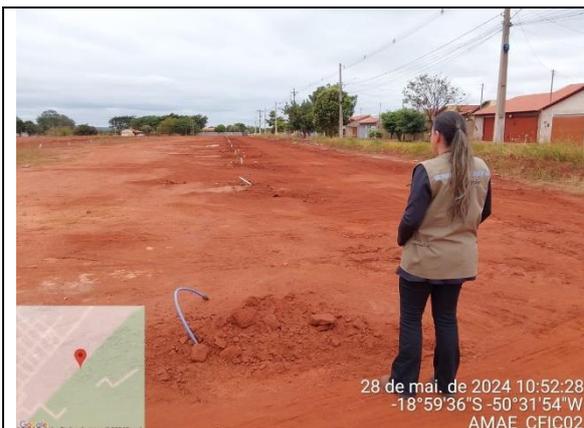
A extensão das redes do Bairro Cidade Jardim trata-se de 100 novas ligações de água e de esgoto para atender a construção de novas casas. O sistema de esgoto foi direcionado até um emissário que encaminhará o efluente para a ETE. A demanda de água das novas ligações já estava prevista, e o REL que abastece o bairro tem capacidade para suprir o aumento população sem maiores problemas.

Autor: AMAE
Foto: Extensão de rede de água e esgoto
Cidade Jardim.

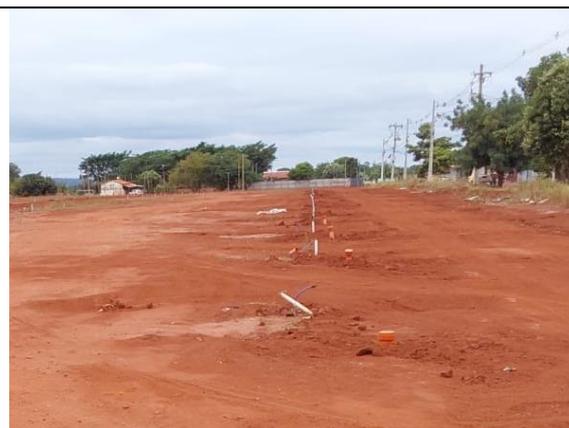
Autor: AMAE
Foto: Extensão de rede de água e esgoto
Cidade Jardim.

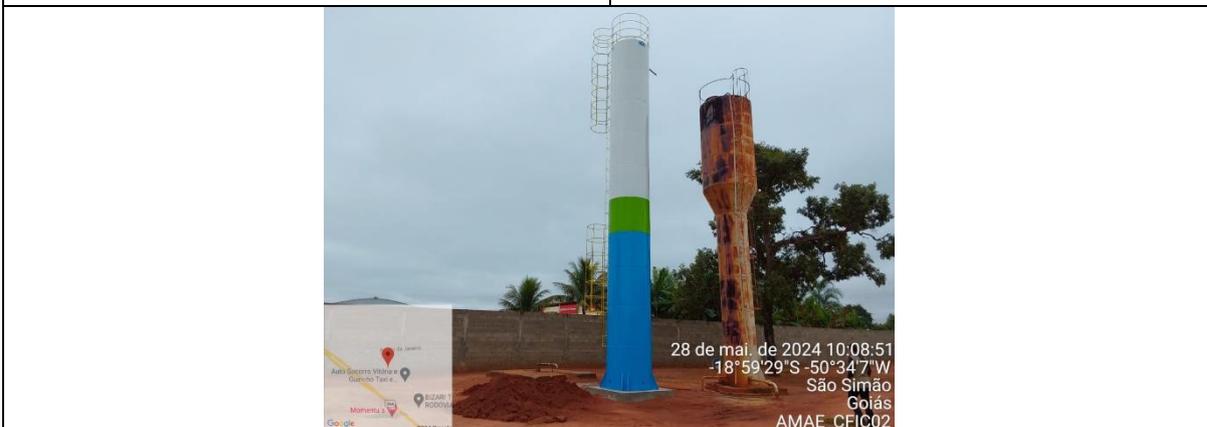
O Reservatório Elevado DIMPESS foi substituído por um novo REL, mais alto, de forma a evitar a perda de pressão da água na área de coroa do reservatório. O mesmo tem capacidade de 20m³ e conta com 12 metros de altura, sendo instalado dia 24/05/24 e já está em funcionamento.

Autor: AMAE
Foto: Novo REL DIMPESS, já em funcionamento.
