**AGÊNCIA DE REGULAÇÃO DOS SERVIÇOS PÚBLICOS DE SANEAMENTO BÁSICO  
DIRETORIA DE REGULAÇÃO E FISCALIZAÇÃO  
COORDENAÇÃO DE FISCALIZAÇÃO – CFIC**

**RELATÓRIO DE FISCALIZAÇÃO  
RF/DRF/CFIC/013/2025**

**Maio/2025**

**Local Fiscalizado:** 1) Aterro Sanitário Consórcio Resíduo Zero - RZ

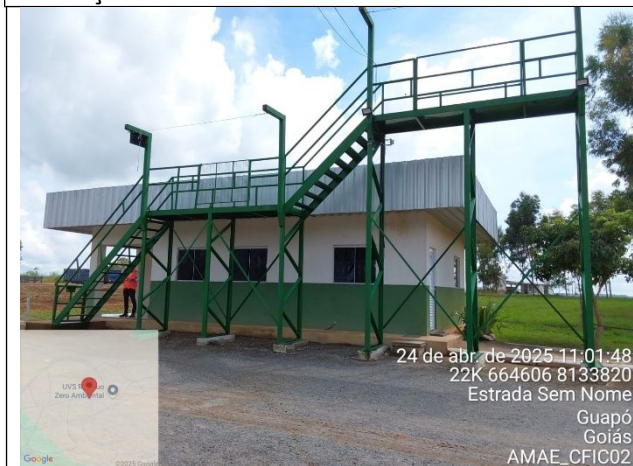
No aterro sanitário há um laboratório encarregado de coletar amostras de resíduos industriais, com o propósito de identificar os tipos de resíduos, a temperatura e outros parâmetros. Além disso, o laboratório conduz análises de PH, nitrito, nitrato, nitrogênio amoniacal, sólidos sedimentados e DQO.

| <p>Fonte: AMAE<br/>Descrição: Laboratório – Passarela para retirada de amostras dos resíduos industriais.</p> | <p>Fonte: AMAE<br/>Descrição: Laboratório - Entrada.</p> |

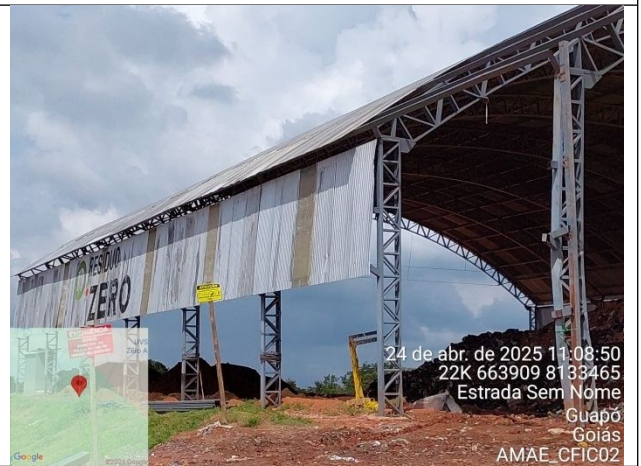
Assim que os resíduos industriais chegam ao aterro sanitário, são retiradas amostras para análise laboratorial, a fim de verificar o tipo de resíduo, temperatura, entre outros parâmetros. Após realizada a verificação, os resíduos são destinados ao aterro industrial, que está apropriadamente localizado, mantendo uma distância mínima de 200 metros de corpos d'água, conforme informado pelo preposto, e conta com um sistema de drenagem de chorume, com revestimento composto por três camadas: geotêxtil, geomembrana de 2 mm

O aterro industrial é coberto por uma estrutura metálica que envolve a célula de armazenamento de resíduos industriais enquanto ela está em operação, a fim de impedir qualquer contato com a água, uma vez que os resíduos contidos são altamente reativos. Após o fechamento da célula, é aplicada uma geomembrana para evitar a infiltração da água da chuva. Em seguida, a estrutura metálica é retirada e direcionada para a nova célula, que estará pronta para receber os próximos resíduos industriais.

Descrição: Aterro Industrial.

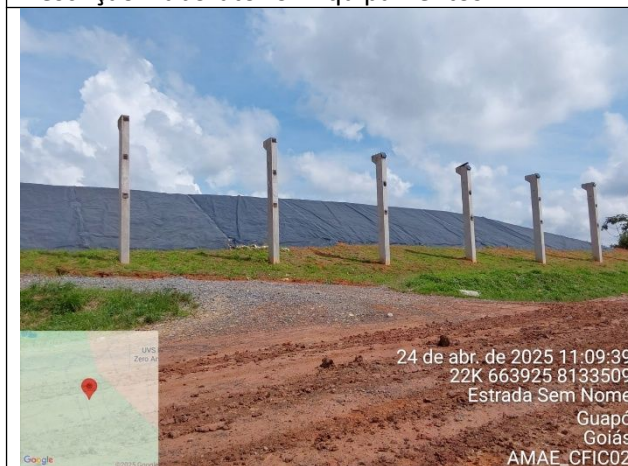
Descrição: Aterro Industrial - Célula desativada.

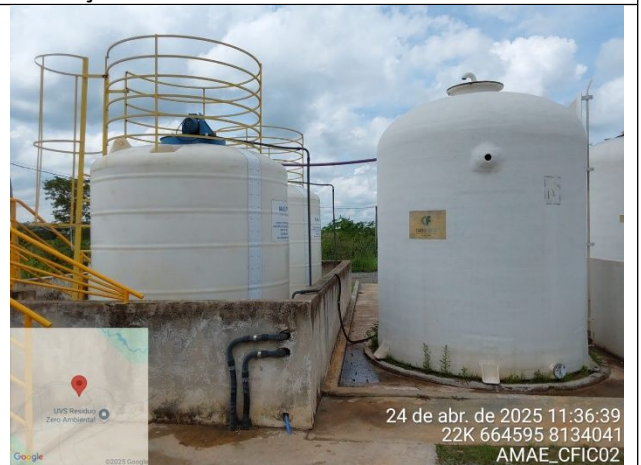
A ETE conta com 2 (duas) lagoas de maturação e 2 (duas) lagoas de aeração. No momento da fiscalização, estavam em funcionamento as duas lagoas de maturação e uma lagoa de aeração. A ETE está apta a realizar o tratamento dos efluentes por meio dos métodos anaeróbio e físico-químico. O tratamento mais utilizado é o anaeróbio; no entanto, quando há demanda, é acionado o tratamento físico-químico. Essa demanda ocorre, por exemplo, quando há inserção de chorume proveniente dos resíduos industriais.

Durante a fiscalização, constatou-se que a ETE estava operando corretamente, sem evidências de eutrofização. Os equipamentos estavam devidamente identificados e em bom estado de conservação e limpeza, e o perímetro estava adequadamente isolado e sinalizado. O lodo resultante do tratamento do chorume é prensado e disposto no aterro Classe II. Já os efluentes finais do tratamento são utilizados para umectação das vias e lavagem do pátio, sem serem descartados em corpos hídricos.

Descrição: Estação de Tratamento de Efluente (ETE).

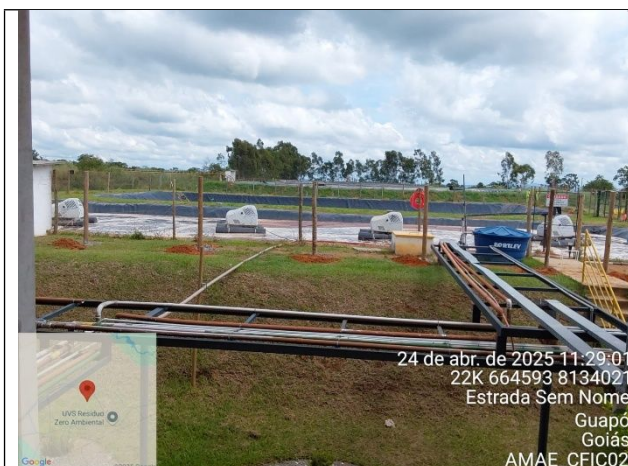
Descrição: Estação de Tratamento de Efluente (ETE) – Lagoa de aeração.

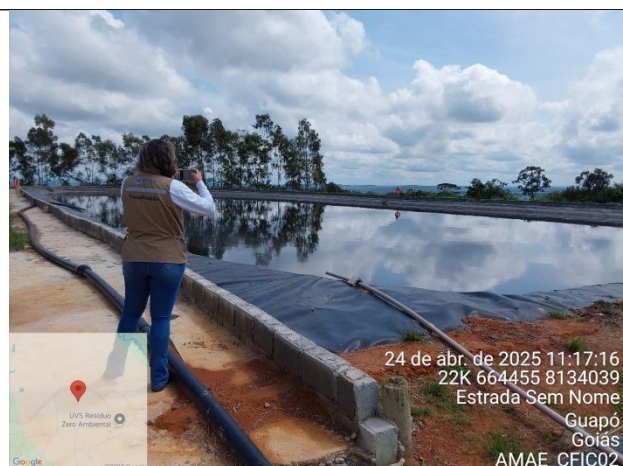
Descrição: Estação de Tratamento de Efluente (ETE) – Lagoa de maturação.

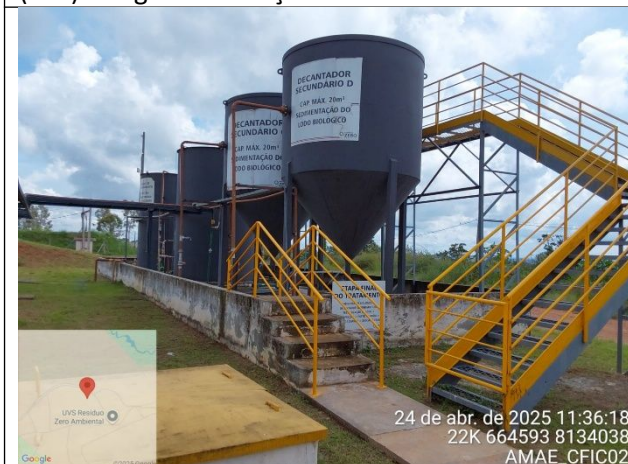
Descrição: Estação de Tratamento de Efluente (ETE) – Decantadores.

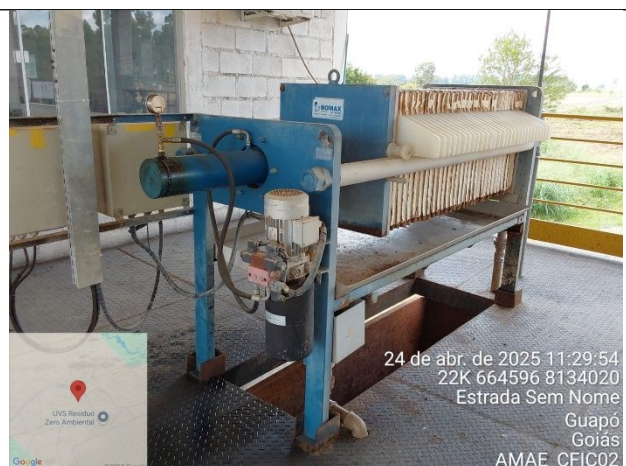
Um dos processos relacionados a essa etapa é a separação de sólidos, realizada, entre outros mecanismos, pela ação de um filtro prensa. Durante a fiscalização, foi verificado in loco um gotejamento de óleo em uma das engrenagens da estrutura; contudo, um dos responsáveis da prestadora enviou previamente à agência um registro fotográfico comprovando a resolução do problema.

Descrição: Tratamento físico-químico - Filtro prensa.

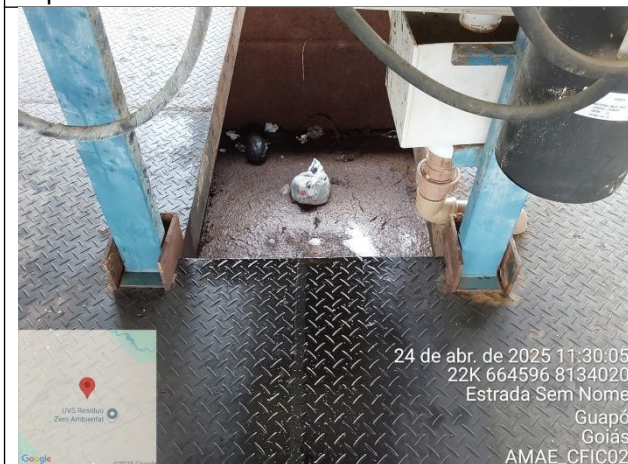
Descrição: Tratamento físico-químico - Gotejamento de óleo ao lado do motor do filtro prensa.

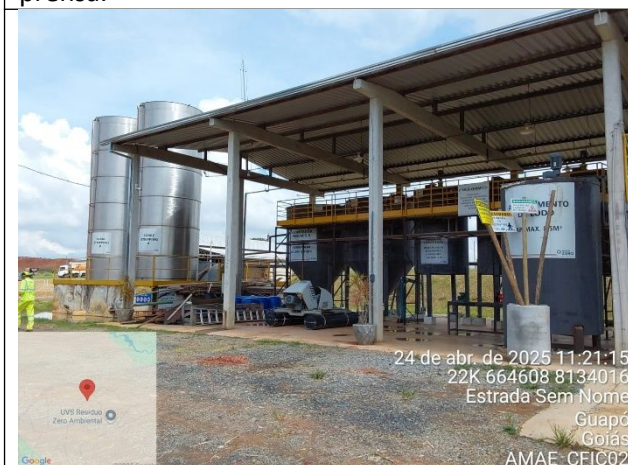
O aterro sanitário possui armazenamento de insumos utilizados para o tratamento físico/químico dos efluentes. O piso do local onde é armazenado os insumos é provido de material impermeabilizante, possui canaletas para contenção, é coberto e arejado e estava devidamente sinalizado. Os materiais estavam armazenados de forma estável e organizada, com suas descrições correspondentes. Havia extintores no local.

Descrição: Armazenamento de Material/Insumos.

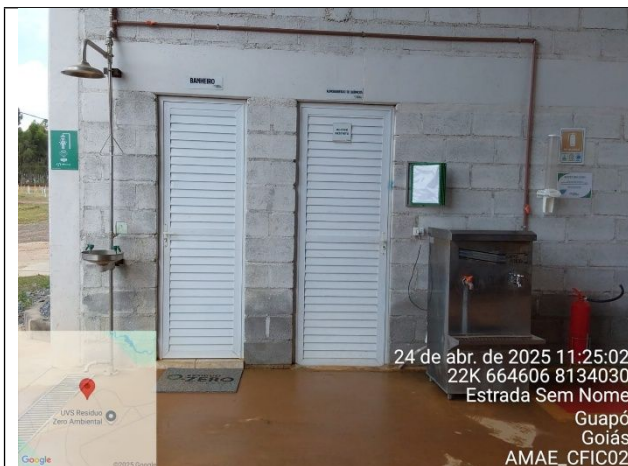
Descrição: Armazenamento de Material/Insumos – Sistema lava-olhos de emergência.

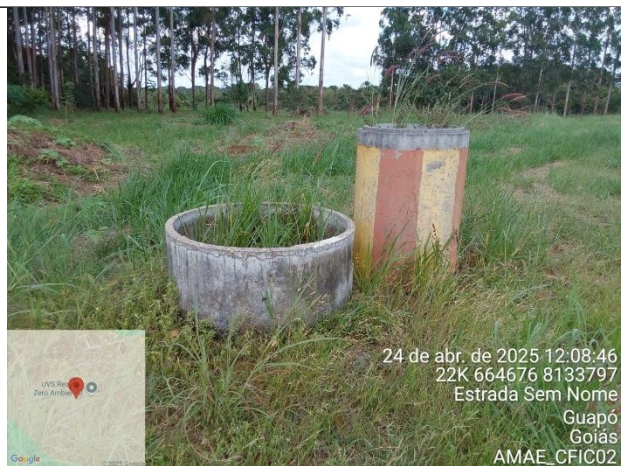
O aterro sanitário possui 12 (doze) poços de monitoramento do lençol freático (PML), alocados em pontos estratégicos distribuídos por toda a extensão do aterro. O local conta com monitoramento geotécnico. Durante o ato fiscalizatório, não foi verificada a presença de catadores, crianças ou animais.

Descrição: Aterro Sanitário - Poço de Monitoramento de Lençol Freático (PML's).

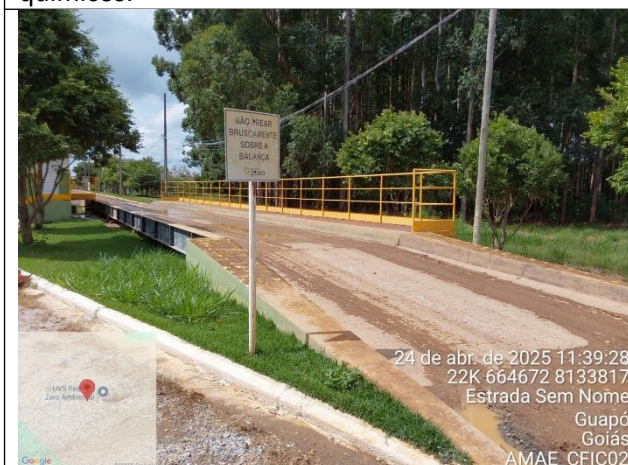
A prestadora emprega a Balança Toledo, modelo IND560, série 1110853, situada logo após a portaria. A cabine de pesagem possui placa de identificação e o acesso é permitido apenas a pessoas autorizadas. A estrutura encontrava-se em perfeito estado de conservação, sendo equipada com banheiro, bancada, cadeira e computador. Os colaboradores responsáveis pela pesagem são devidamente treinados.

Descrição: Balança.

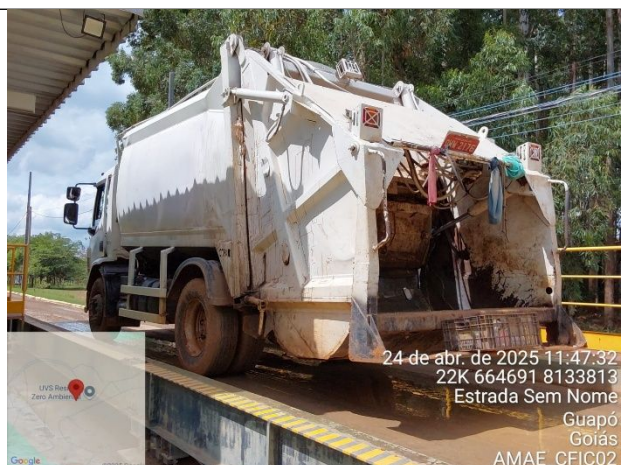
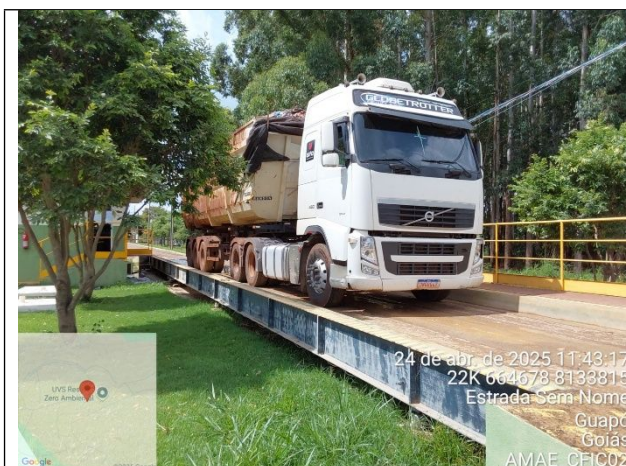
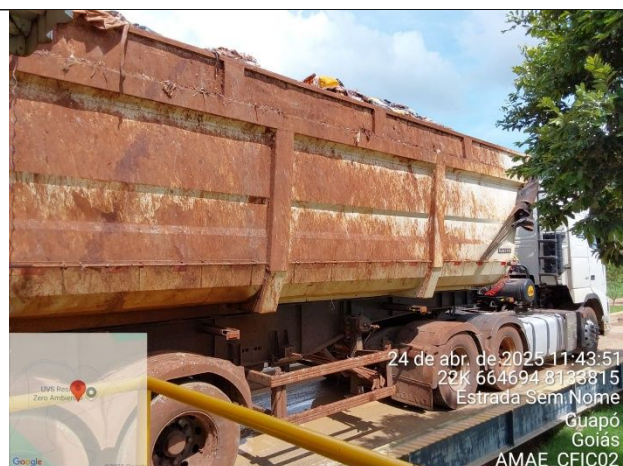
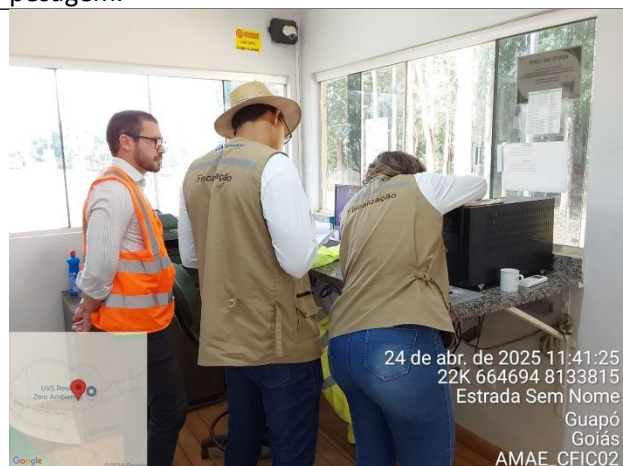
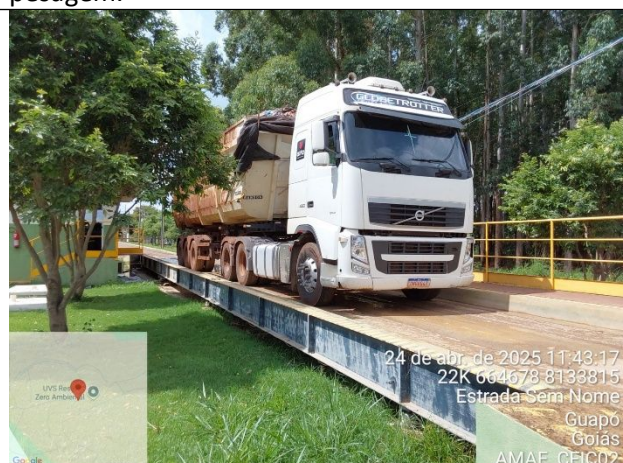
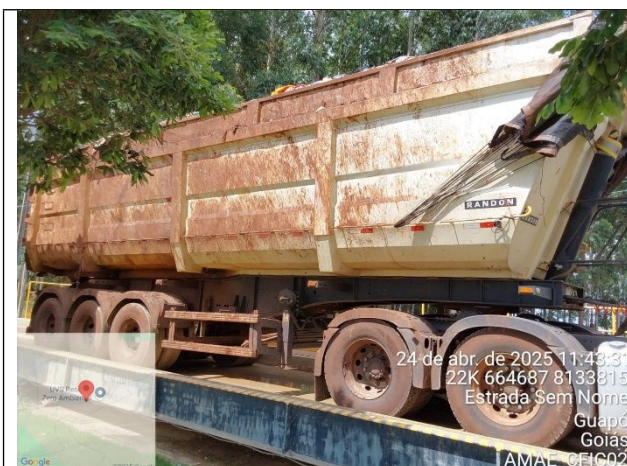
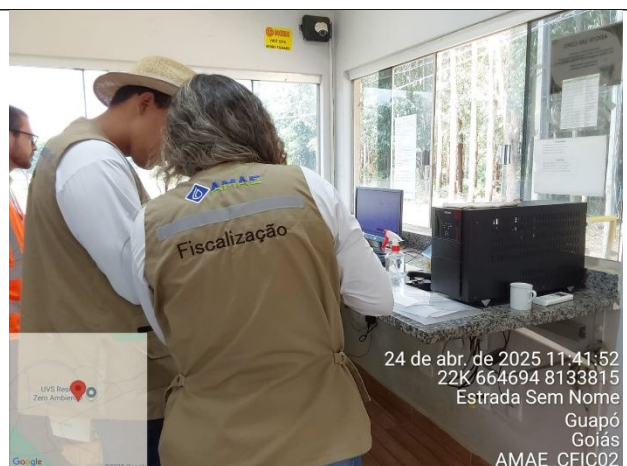
A equipe da AMAE acompanhou todo o processo de pesagem de uma carga oriunda do Município de Rio Verde - GO, ocasião em que o colaborador responsável pela balança, durante o ato fiscalizatório, explicou detalhadamente todo o procedimento, que envolve a identificação do caminhão, do motorista, da carga e do município de origem. Em seguida, é realizada a pesagem de entrada. Após o descarregamento da carga no local apropriado, conforme o tipo de resíduo transportado, o caminhão retorna à balança para uma nova pesagem, na qual o peso do veículo é subtraído. Por fim, o sistema da balança emite dois tickets, que são assinados pelo motorista e pelo funcionário responsável pela pesagem.

Descrição: Balança – Acompanhamento de pesagem.

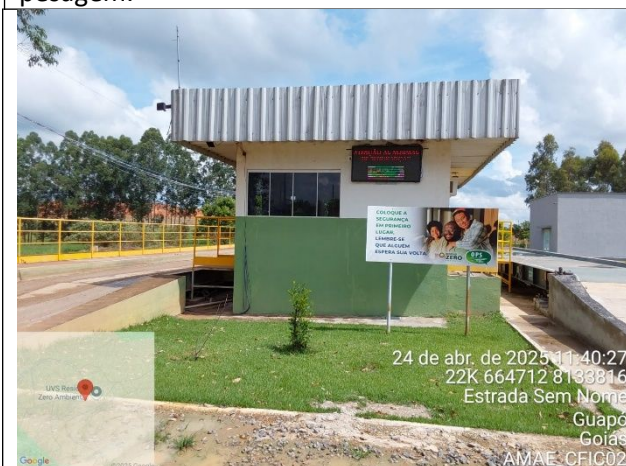
Descrição: Balança - Cabine de pesagem (vista externa).
