RELATÓRIO DE FISCALIZAÇÃO

RF/DNFC/CFIC/0011/2022

ASSUNTO: Averiguação da Qualidade de Água do Sistema Independente Bela Vista – Componentes PBV-01, PBV-02, RAP e REL.

PRESTADOR DE SERVIÇOS: Saneamento de Goiás S/A - SANEAGO

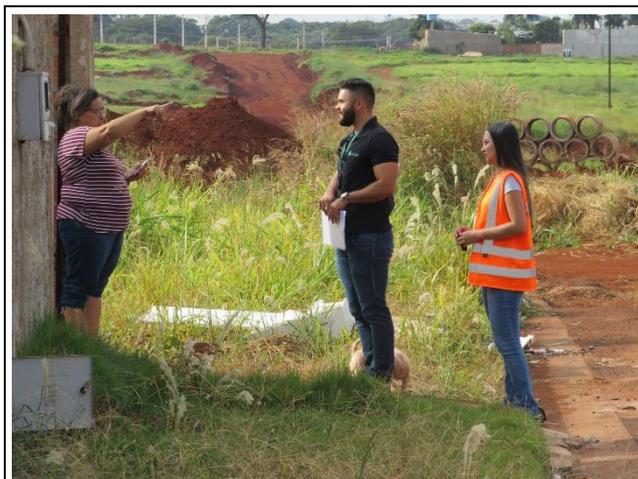
A partir de reclamações da população abastecida pelo SAA Independente Bela Vista, no dia 12 de maio de 2022 a equipe de fiscalização AMAE esteve presente na rua BV 15, S/N, Residencial Bela Vista, Qd BV-38, lote 03, CEP: 75.910-806 **verificou aspecto “oleoso” na rede de distribuição, como destacado pelos usuários do sistema.**

Descrição: equipe de fiscalização AMAE no domicílio localizado na rua BV 15, S/N, Qd BV-38, lote 03, Residencial Bela Vista, CEP: 75.910-806

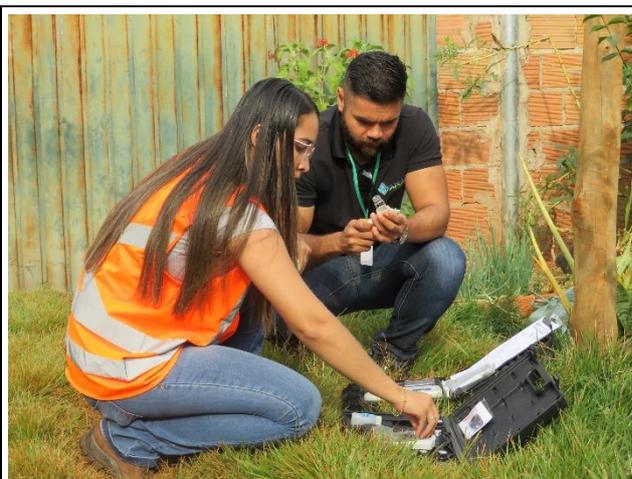
Na oportunidade, a equipe de fiscalização realizou análises de turbidez (0,20 NTU) e cloro total (0,69 mg/L). Os valores obtidos estão em conformidade com o estabelecido no padrão de potabilidade da Portaria GM/MS Nº 888, de 4 de maio de 2021.

Descrição: equipe de fiscalização AMAE realizando análise da qualidade de água.

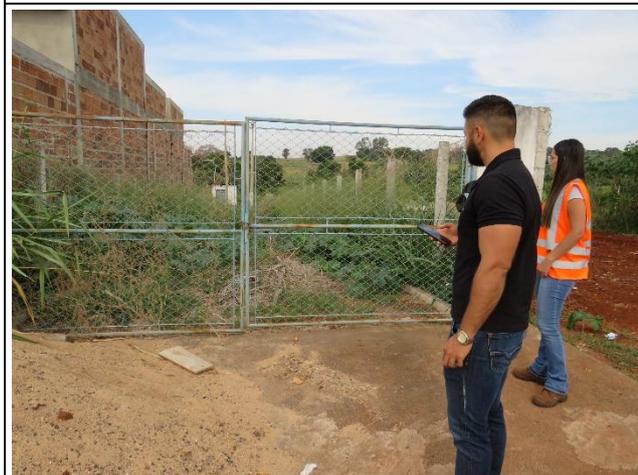
- ✓ Necessário a limpeza do local (capina e roçagem);
- ✓ Necessário o fechamento adequado do acesso ao local com cadeado.

Descrição: necessidade de limpeza do local (capina e roçagem) – PBV-01 localizado na Rua BV-06, Qd. 24, Lt. 01, Residencial Bela Vista.

- ✓ Realizar a limpeza do local (capina e roçagem);
- ✓ Realizar o fechamento adequado do acesso ao local com cadeado.
- ✓ Apresentar análise físico-química e bacteriológica da qualidade de água, incluindo óleos e graxas minerais e vegetais.

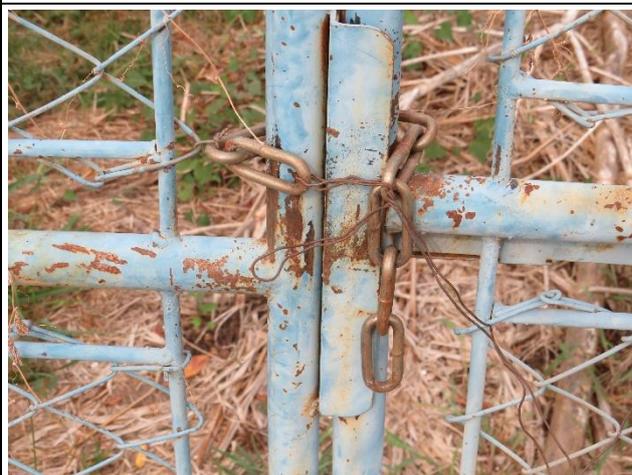
Descrição: necessidade de fechamento adequado do acesso ao local com cadeado – PBV-01 localizado na Rua BV-06, Qd. 24, Lt. 01, Residencial Bela Vista.

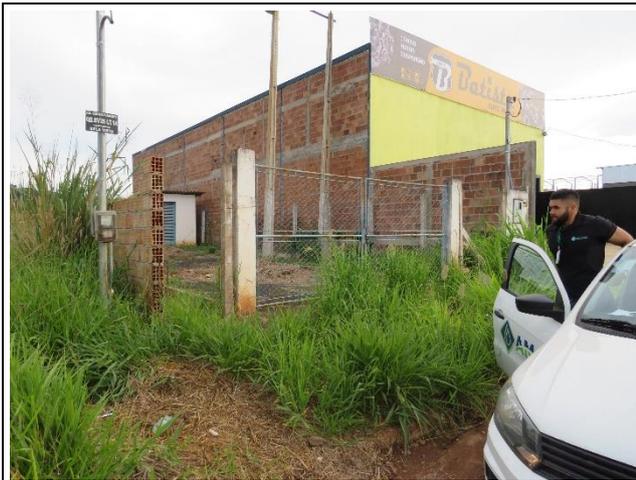
Descrição: equipe de Fiscalização AMAE/Rio Verde no PBV – 02, localizado na Av. Sidor Ivanoff com Rua BV-08, Qd. 26, Lt. 14, Residencial Bela Vista.

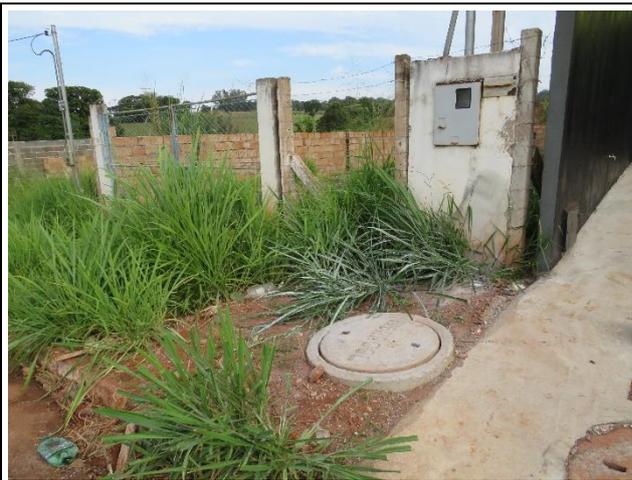
- ✓ Necessário a limpeza do local (capina e roçagem);
- ✓ Necessário o isolamento da área e fechamento adequado do acesso ao local com cadeado;
- ✓ Fiação elétrica do macromedidor desligada;
- ✓ Poço de visita de esgoto a menos de 1 metro do local de exploração de água.

Descrição: necessidade de limpeza do local (capina e roçagem), isolamento da área e fechamento adequado do acesso ao local com cadeado no PBV – 02, localizado na Av. Sidor Ivanoff com Rua BV-08, Qd. 26, Lt. 14, Residencial Bela Vista.

- ✓ Realizar a limpeza do local (capina e roçagem);
- ✓ Realizar o isolamento da área e fechamento adequado do acesso ao local com cadeado;
- ✓ Ligar a fiação elétrica do macromedidor ao sistema de controle;
- ✓ Esclarecer a presença do poço de visita de esgoto a menos de 1 metro do local de exploração de água.
- ✓ Apresentar análise físico-química e bacteriológica da qualidade de água, incluindo óleos e graxas minerais e vegetais.

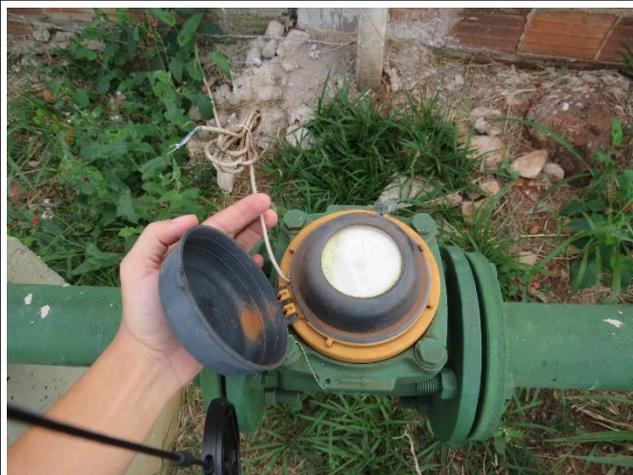
Descrição: Fiação elétrica do macromedidor desligada no PBV – 02, localizado na Av. Sidor Ivanoff com Rua BV-08, Qd. 26, Lt. 14, Residencial Bela Vista.

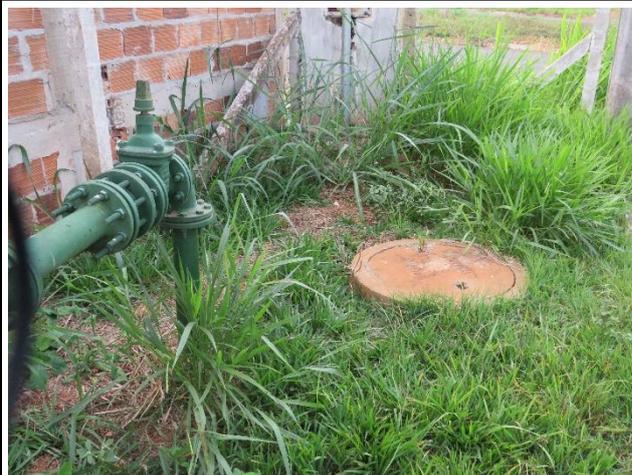
Descrição: Poço de visita de esgoto a menos de 1 metro do local de exploração de água no PBV – 02, localizado na Av. Sidor Ivanoff com Rua BV-08, Qd. 26, Lt. 14, Residencial Bela Vista.
