## Parecer Técnico Conclusivo

PTC nº 009/2025

Análise das respostas encaminhadas pela prestadora BRK (Of. 475/2024), referente a resposta ao Termo de Notificação nº 0020/2024 da AMAE.

A Agência de Regulação dos Serviços Públicos de Saneamento Básico – AMAE, por meio da Coordenação de Fiscalização – CFIC, realizou a análise do Processo 1DOC nº 140/2024, cujo objetivo é fiscalizar o sistema REL Laranjeiras, em Rio Verde/GO.

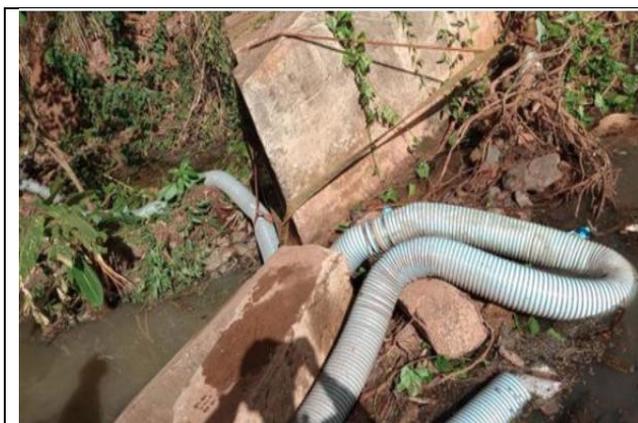
**Descrição:** Execução de reparo na tubulação de esgoto rompida.

Item		Apontamento da AMAE (RF 0002/2024 e TN 0020/2024)	Resposta da Prestadora (Of. 475/2024 - BRK)	Parecer AMAE
1	Travessia do Córrego Galinhas	Lançamento de esgoto bruto em corpo hídrico, devido ao rompimento da tubulação.	A prestadora apresentou no Ofício 475/2024, a justificativa de que o rompimento ocorreu devido ao colapso do talude, e que estivera no local dois dias antes, conforme registros fotográficos apresentados. A prestadora apresentou registros da medição de oxigênio Dissolvido (OD) no ponto a jusante do lançamento no corpo hídrico, comprovando que os valores obtidos estão de acordo com os limites propostos pela Resolução CONAMA nº 357/2005. No mesmo ofício, a prestadora apresentou o relatório fotográfico e projeto referente a revitalização do local, o que incluiu a substituição das tubulações e a construção de uma nova rede coletora com 500 metros de extensão e diâmetro superior ao existente. Todas as etapas de execução da obra foram apresentadas por meio do Ofício 475/2024, desde a escavação das valas até a recomposição asfáltica do local. Portanto, em vista das informações apresentadas, esta fiscalização resolve ACOLHER a justificativa apresentada pela prestadora.	<b>ACOLHIDO</b>

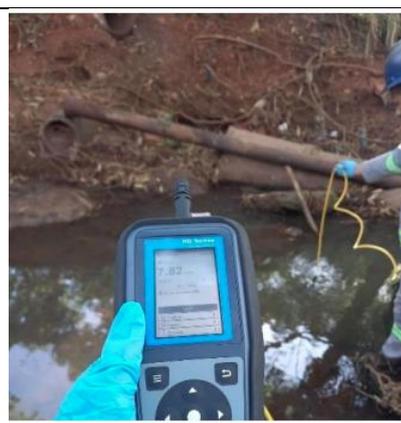
**Descrição:** Leitura de OD no ponto a jusante de lançamento.

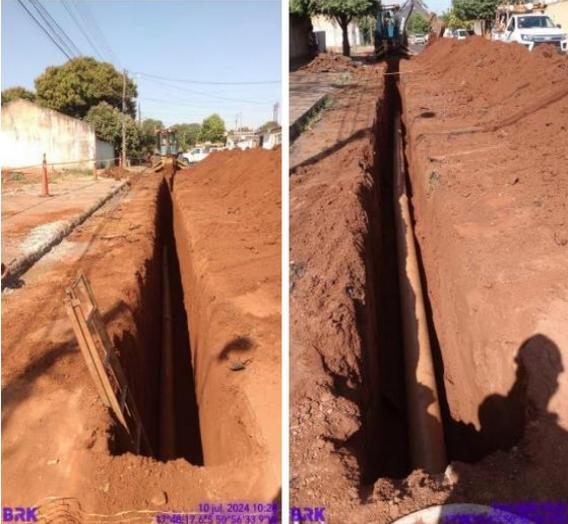
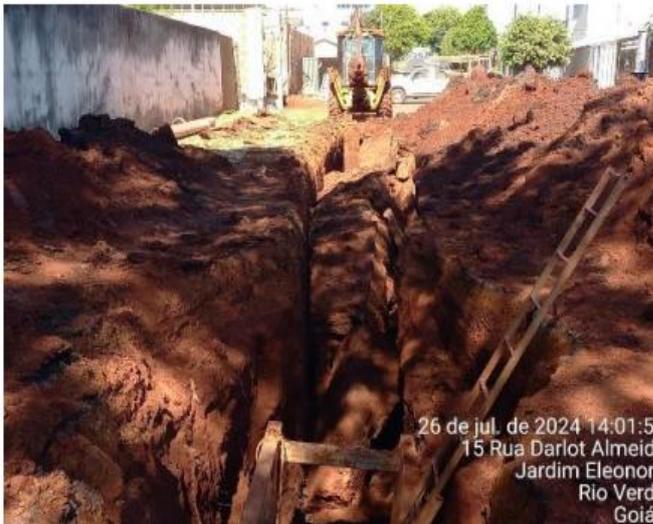
<p><b>Fonte:</b> BRK (Ofício nº 475/2024) <b>Descrição:</b> Obra de revitalização para substituição das tubulações e construção da nova rede coletora.</p>	<p><b>Fonte:</b> BRK (Ofício nº 475/2024) <b>Descrição:</b> Obra de revitalização para substituição das tubulações e construção da nova rede coletora.</p>

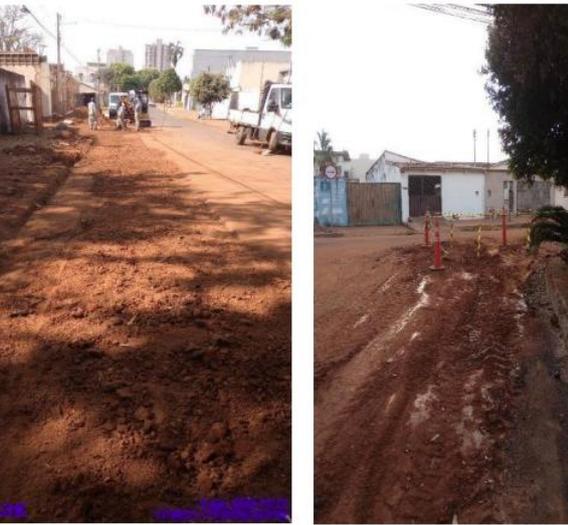
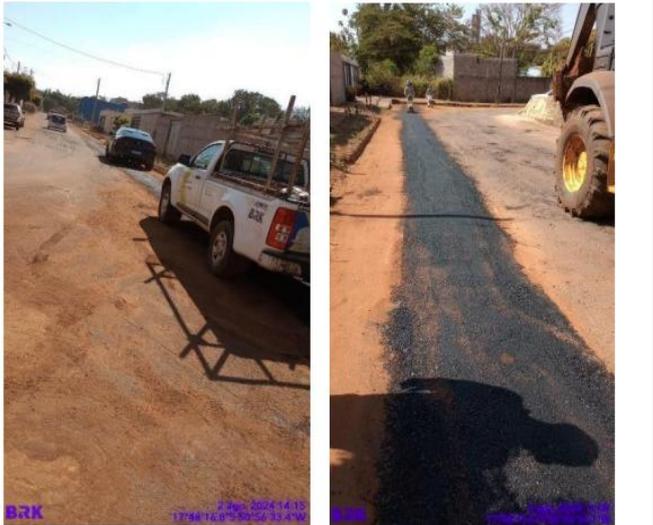
<p><b>Fonte:</b> BRK (Ofício nº 475/2024) <b>Descrição:</b> Obra de revitalização para substituição das tubulações e construção da nova rede coletora.</p>	<p><b>Fonte:</b> BRK (Ofício nº 475/2024) <b>Descrição:</b> Obra de revitalização para substituição das tubulações e construção da nova rede coletora.</p>

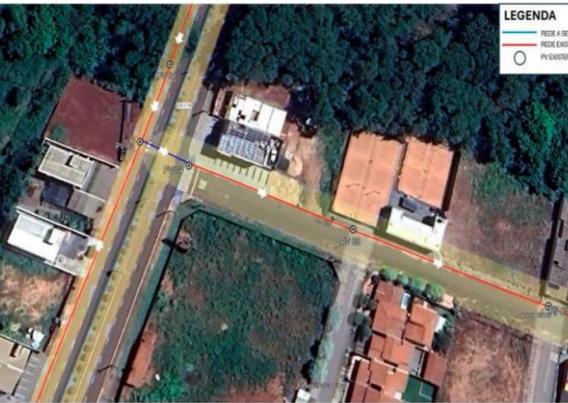
<p><b>Fonte:</b> BRK (Ofício nº 475/2024) <b>Descrição:</b> Desenho esquemático do novo traçado da rede.</p>	<p><b>Fonte:</b> BRK (Ofício nº 475/2024) <b>Descrição:</b> Recuperação asfáltica e limpeza da via pública.</p>
