**AGÊNCIA DE REGULAÇÃO DOS SERVIÇOS PÚBLICOS DE SANEAMENTO BÁSICO
DIRETORIA DE REGULAÇÃO E FISCALIZAÇÃO
COORDENAÇÃO DE FISCALIZAÇÃO – CFIC**

**RELATÓRIO DE FISCALIZAÇÃO
RF/DRF/CFIC/0027/2024**

Julho/2024

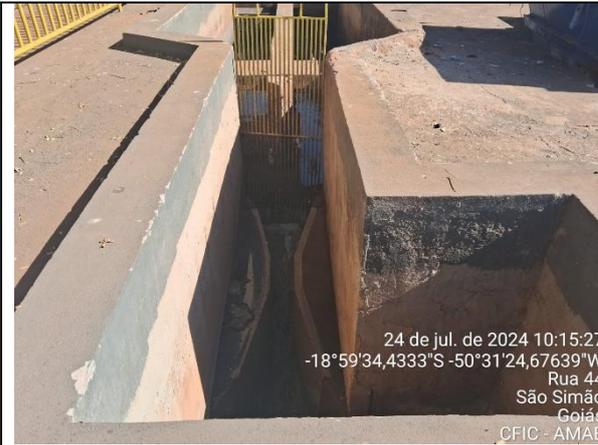
O local estava devidamente roçado e a caçamba estava com o nível aceitável de resíduos sólidos grosseiro retirados da Calha Parshall. O cinturão verde está em processo de desenvolvimento das plantas, porém devido ao tamanho das plantas ainda não cumpre seu papel de proteger a ETE contra correntes de ar e evitar que o cheiro da mesma se dissipe para os bairros próximos.

Autor: AMAE
 Foto: Estação de Tratamento de Esgoto – Calha Parshall

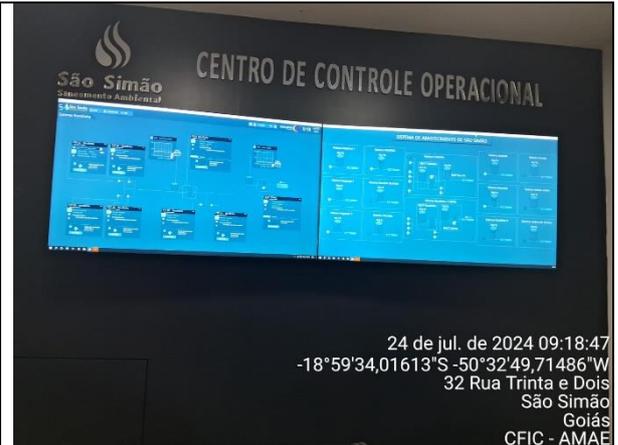
O Centro de Controle Operacional (CCO) está alocado na sede da prestadora de serviços no Município de São Simão. O CCO é dotado por computadores e monitores, que permite à equipe de operação supervisionar e controlar o funcionamento de todo o sistema de abastecimento de água e/ou esgotamento sanitário do município. Dentro das operações é possível comandar de forma automática e manual o funcionamento de elevatórias, reservatórios, boosters, válvulas, comportas, macro medidores de vazão e outros dispositivos eletromecânicos. A comunicação se dá por meio de chips com acesso à internet.

- DIMPES: encontra-se em processo de substituição do reservatório;
- Elevatórias: o CCO já supervisiona a bomba, mas ainda não controla o nível da água;
- CEMIG: falta monitorar a pressão da água.

Autor: AMAE
 Foto: Centro de Controle Operacional.

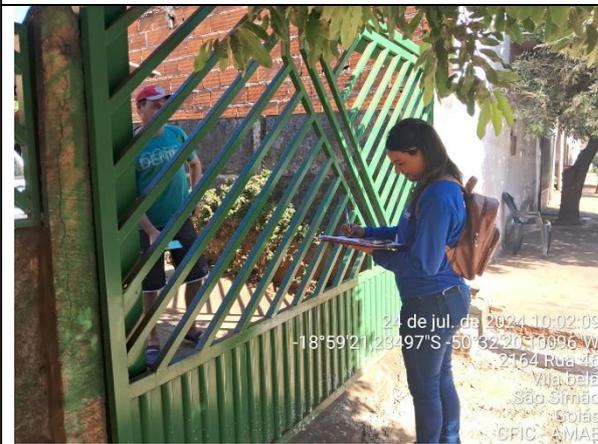
O processo de recadastramento está ocorrendo de porta a porta, conduzido por colaboradores da prestadora de serviços. Durante a visita, os usuários respondem a perguntas que são inseridas no sistema por meio de um aplicativo no celular. Em seguida, assinam o Contrato de Adesão, que é posteriormente digitalizado e anexado ao sistema.

Autor: AMAE
 Foto: Acompanhamento do recadastramentos dos usuários.

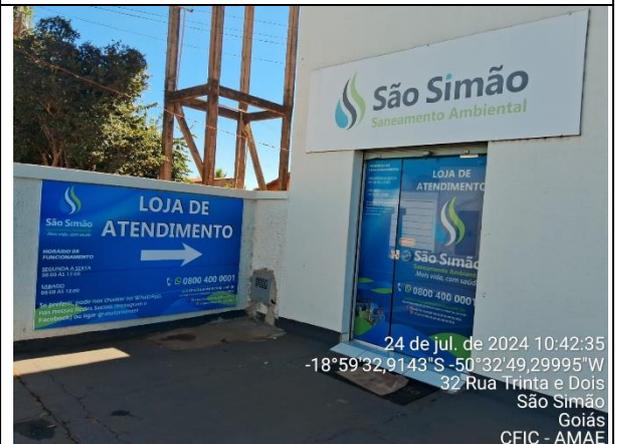
A fachada encontra-se bem identificada, em ótimo estado de conservação, com informações como o nome da empresa prestadora de serviços, número de telefone e horário de atendimento. O espaço dispõe de rampa de acesso, cadeiras para espera, bebedouro, máquina de café, câmeras de segurança, luzes de emergência e banheiros masculino e

Autor: AMAE
 Foto: Loja de atendimento ao usuário - Faxada.

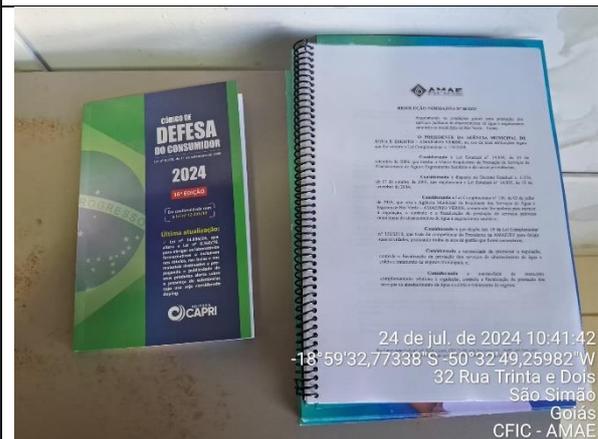
Autor: AMAE
 Foto: Loja de atendimento ao usuário – Código de defesa do consumidor e Resolução normativa nº 08/2021 da AMAE.

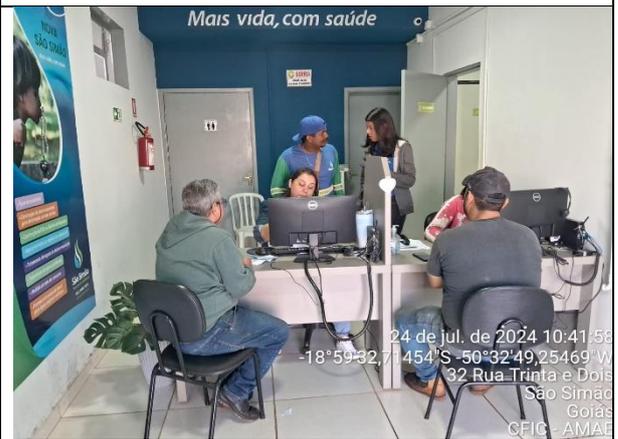
Todos os casos que foram acompanhados foram solucionados. Foi possível verificar a entrega do protocolo de atendimento.

Autor: AMAE
 Foto: Loja de atendimento ao usuário – Acompanhamento de atendimento.
