RELATÓRIO DE FISCALIZAÇÃO

RF/DNFC/CFIC/0030/2022

ASSUNTO: Booster Campestre

PRESTADOR DE SERVIÇOS: Saneamento de Goiás S/A - SANEAGO

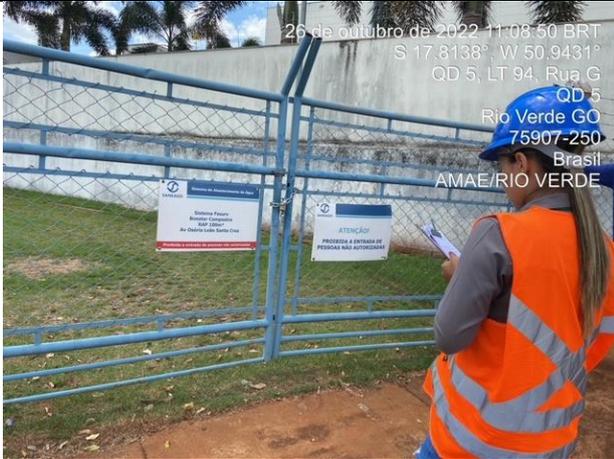
<p>26 de outubro de 2022 11:08:50 BRT S 17.8138° W 50.9431° QD 5, LT 94, Rua G QD 5 Rio Verde GO 75907-250 Brasil AMAE/RIO VERDE</p>

<p>26 de outubro de 2022 11:09:31 BRT S 17.8138° W 50.9431° QD 5, LT 94, Rua G QD 5 Rio Verde GO 75907-250 Brasil AMAE/RIO VERDE</p>
<p>Autor: AMAE Descrição: Placas de identificação.</p>	<p>Autor: AMAE Descrição: RAP, quadro de comando (Sem placa de risco de choque elétrico) e booster.</p>

- A prestadora deverá providenciar a **sinalização de risco de choque elétrico** no painel de comando;
- Adequar em condições de uso o para-raios do reservatório;
- Esclarecer sobre a divergência entre os endereços e se necessário, trocar a placa de identificação ou atualizar a base de dados.

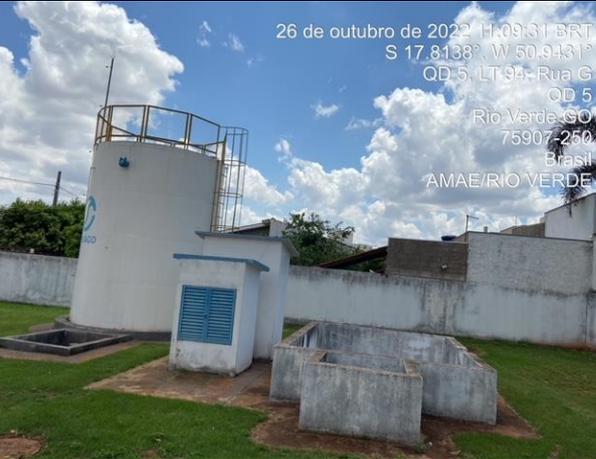
- O painel de comando não possui sinalização de risco de choque elétrico;
- Fiação do para-raios está desconectada, inviabilizando o seu uso em caso de descarga elétrica.

Segundo a NR 10 - Segurança em instalações e serviços em eletricidade: *Nas instalações e serviços em eletricidade deve ser adotada sinalização adequada de segurança, destinada à advertência e à identificação, obedecendo ao disposto na NR-26 - Sinalização de Segurança, de forma a atender, dentre outras, as situações a seguir: a) identificação de circuitos elétricos.*

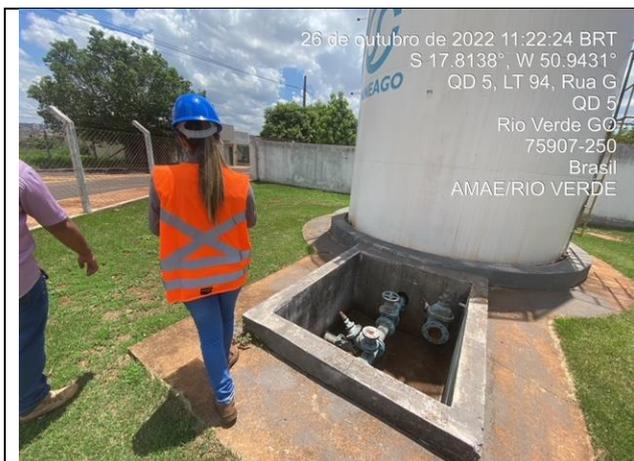
26 de outubro de 2022 11:22:24 BRT
S 17.8138°, W 50.9431°
QD 5, LT 94, Rua G
QD 5
Rio Verde GO
75907-250
Brasil
AMAE/RIO VERDE

No local existe um reservatório apoiado (RAP) metálico, com capacidade de 100 m³. Esse reservatório funciona como uma caixa de regularização de vazão da água que será bombeada para abastecer os reservatórios da região. O reservatório possui condições estruturais adequadas, **porém a fiação do para-raios não está conectada.** As escadas externas de acesso ao reservatório estão em boas condições de uso e possuem gaiola de proteção e guarda corpo na laje de cobertura. O tubo extravasor encontra-se devidamente coberto. O RAP possui medidor de nível e válvula controladora de nível instalada na entrada do reservatório. A limpeza e desinfecção do mesmo é realizada de acordo com cronograma. Existe tubulação de descarga de fundo. Não existem vazamentos nas instalações (tubos, registros, etc).

Autor: AMAE
Descrição: Sistema de descarga de fundo do reservatório.

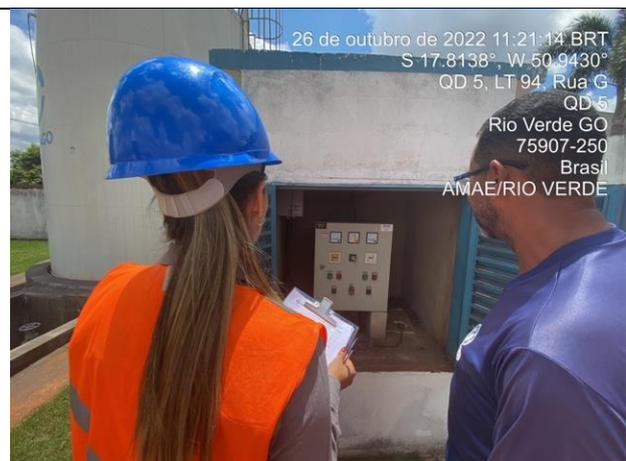
26 de outubro de 2022 11:21:14 BRT
S 17.8138°, W 50.9430°
QD 5, LT 94, Rua G
QD 5
Rio Verde GO
75907-250
Brasil
AMAE/RIO VERDE

Autor: AMAE
Descrição: Pannel de comando.

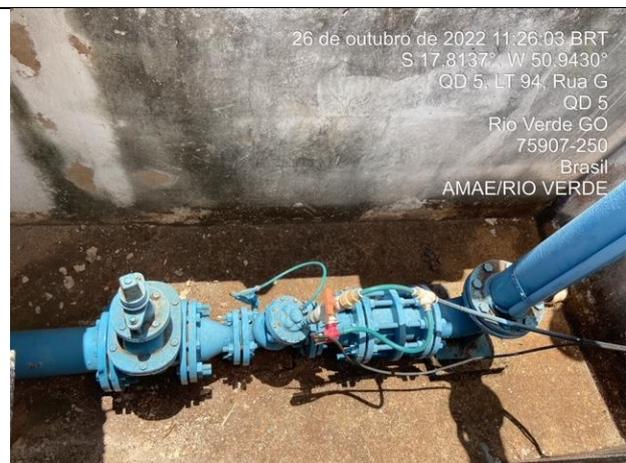
26 de outubro de 2022 11:26:03 BRT
S 17.8137°, W 50.9430°
QD 5, LT 94, Rua G
QD 5
Rio Verde GO
75907-250
Brasil
AMAE/RIO VERDE

Autor: AMAE
Descrição: Válvula controladora de nível.
