AGÊNCIA DE REGULAÇÃO DOS SERVIÇOS PÚBLICOS DE SANEAMENTO BÁSICO - AMAE
DIRETORIA DE NORMATIZAÇÃO, FISCALIZAÇÃO E CONTROLE
COORDENAÇÃO DE FISCALIZAÇÃO E CONTROLE

ASSUNTO: Instalação de Rede de Esgoto Bairro Lourdes

PRESTADOR DE SERVIÇOS: Saneamento de Goiás S/A – SANEAGO – Av. Fued José Sebba nº 1245, Jardim Goiás, Goiânia.

PROCESSO: 0033/2022

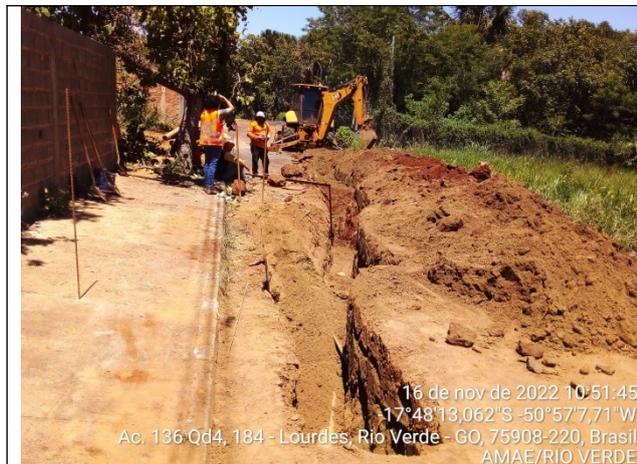
Descrição: Trecho da extensão da rede de esgoto.
Obra sem identificação de risco.

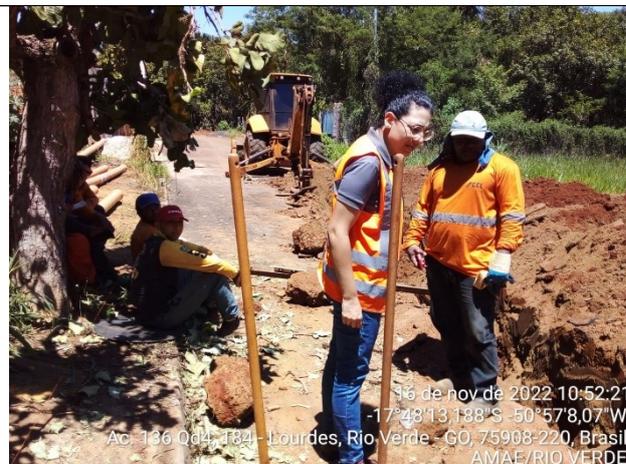
- Não foi apresentado **projeto, memorial ou relatório da obra;**
 - A SANEAGO tinha conhecimento da execução desta rede e se tinha, por qual motivo não comunicou a Agência Reguladora?

- Não foi apresentado **autorização ou liberação por órgão responsável** para a execução da rede;
- Não foi apresentado **estudos ou projetos de Atestado de Viabilidade Técnico Operacional – AVTO** da rede informando se há viabilidade da rede existente e para uso dos moradores do local;

Descrição: Obra sem identificação.

- Apresentar documentação de aprovação do projeto da extensão da rede dentro das Normas técnicas pertinentes;
- Informar qual órgão ou entidade solicitou o serviço;
- Apresentar projeto, memorial descritivo e relatório de execução da obra;
- Informar se há viabilidade de novas ligações para moradores do local.
- Apresentar embasamento técnico conclusivo de que o ponto de cruzamento das redes de água e esgoto não oferecem risco;

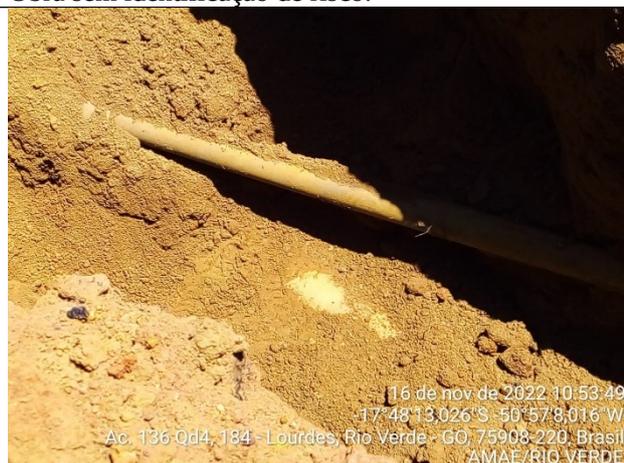
- Foi identificado **trecho cruzando rede de água e esgoto, ambas em tubulação de PVC e em distância não permitida pela NBR;**
 - A SANEAGO tem conhecimento deste trecho de cruzamento de rede com distância irregular entre elas e assume possíveis problemas futuros que isso pode ocorrer no rompimento das tubulações?

Descrição: Rede de água cruzando rede de esgoto.

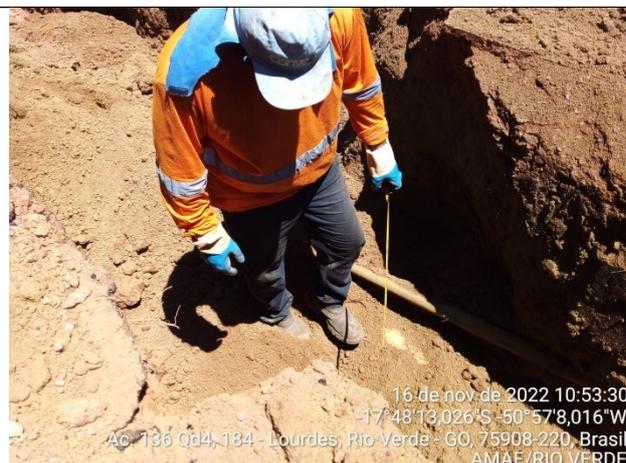
- A NBR 12.266 item 4.1.3.1 Para valas localizadas no leito carroçável - a) a distância mínima entre as tubulações de água e de esgoto devem ser de 1,00 m, e a tubulação de água deve ficar, no mínimo, 0,20 m acima da tubulação de esgoto. **No local foi identificado que as tubulações de água e esgoto estão instaladas a 0,13 m de distância e há cruzamento entre si na coordenada geográfica;**

Descrição: Distância de 0,13 m entre rede de água e rede de esgoto.

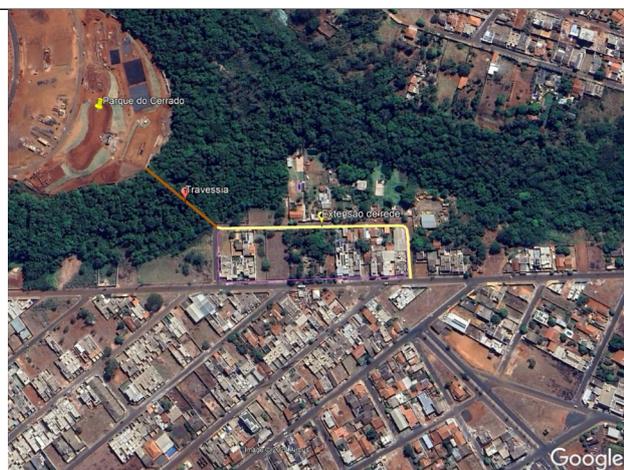
Descrição: Ponto da travessia autorizada pela BRK;
Extensão de rede do Parque Cerrado na rua 138.

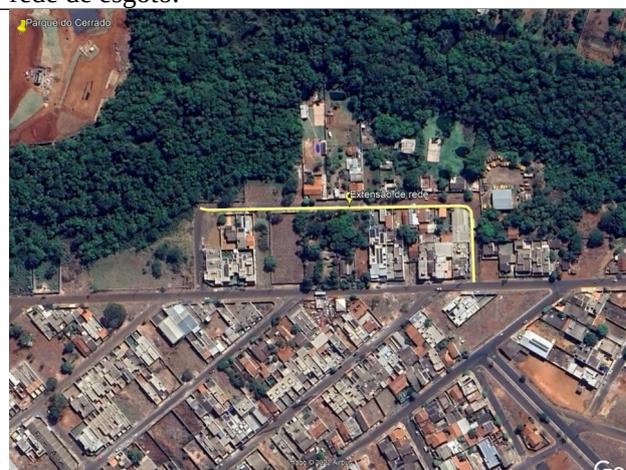
Descrição: Ponto da extensão de rede para viabilidade
de novos contribuintes.
