RELATÓRIO DE FISCALIZAÇÃO

RF/DNFC/CFC/0008/2020

ASSUNTO: Sistema de Reservação de Abastecimento ASSARV

PRESTADOR DE SERVIÇOS: Saneamento de Goiás S/A - SANEAGO

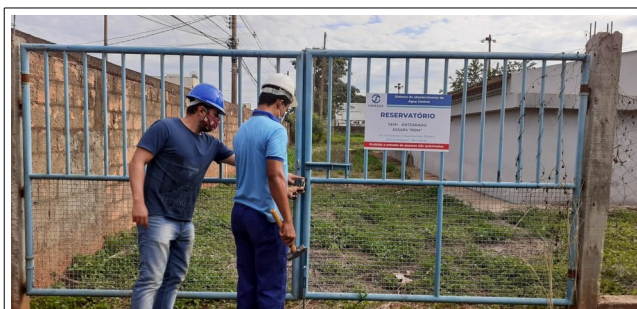
Autor: AMAE/RIO VERDE
Descrição: Entrada do reservatório

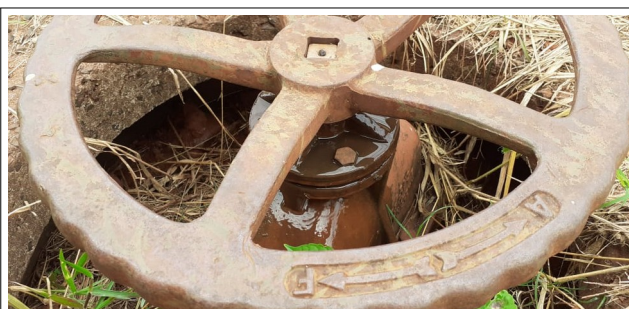
A estrutura do reservatório é feita de concreto e apresenta falhas estruturais com rachaduras na parede do mesmo por onde ocorre desde escoamento superficial até fluxo contínuo de água jorrante.

Autor: AMAE/RIO VERDE
Descrição: Gaxeta com vazamento

Dado o caráter emergencial da infestação por moluscos vetores de zoonoses a concessionária prestadora de serviços deverá **providenciar limpeza e desinfestação do perímetro do reservatório em prazo máximo e irrevogável de 07 (sete) dias além de apresentar plano de manutenção estrutural do referido local em prazo de 15 (quinze) dias** que ora sofre com rachaduras e vazamentos que podem comprometer a infraestrutura do mesmo.

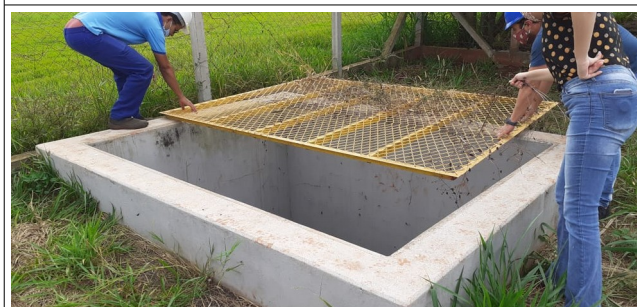
Ademais, enquanto do processo de vistoria, foi observado que o reservatório não apresenta condições sanitárias adequadas, existindo infestação por caramujos, ressalte-se vetores de doenças de cunho sanitário, e ainda que por obra da estrutura do mesmo que apresenta paredes com abertura lateral, estrutura do telhado é feita com tesouras de madeira e cobertura por telha de fibrocimento. Essa estrutura, somada à umidade característica do ambiente pode ser propícia à presença de pragas, vetores e insetos.

Autor: AMAE/RIO VERDE
Descrição: Grade retirada

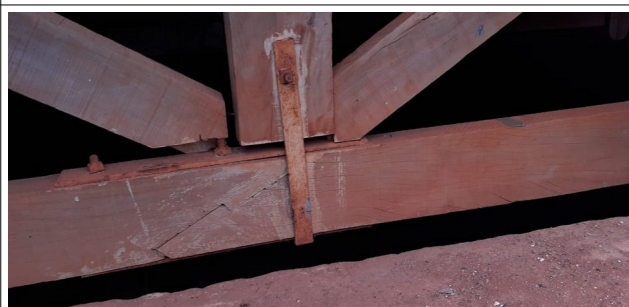
Autor: AMAE/RIO VERDE
Descrição: Estrutura de madeira do telhado
