AGÊNCIA DE REGULAÇÃO DOS SERVIÇOS PÚBLICOS DE SANEAMENTO BÁSICO - AMAE
DIRETORIA DE NORMATIZAÇÃO, FISCALIZAÇÃO E CONTROLE
COORDENAÇÃO DE FISCALIZAÇÃO E CONTROLE

ASSUNTO: Obras de Implantação da ETE Laje e Ampliação/Instalação ETA Abóbora e CR Aeroporto

DATA DA FISCALIZAÇÃO: 29/11/2022

O presente documento tem por objetivo relatar a vistoria de acompanhamento de Implantação da ETE Laje e Ampliação/Instalação ETA Abóbora, no município de Rio Verde – GO.

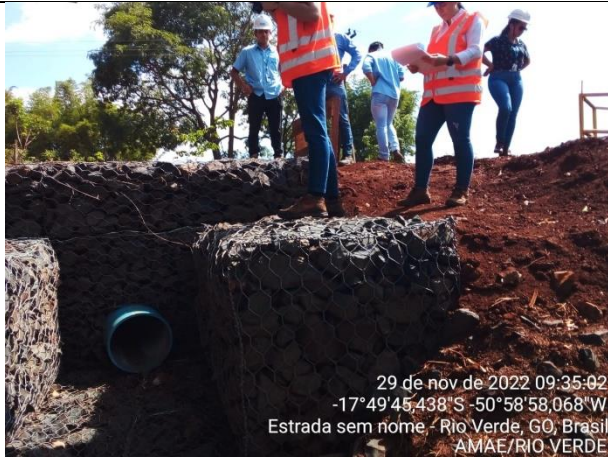
Descrição: Caixa de descarga do sistema de drenagem e Gabião concluídos.

- Caixa de descarga do sistema de drenagem para o Ribeirão Abóbora: Concluída rede e Gabião.
- Além disso, foi constatado o início dos reparos nos tanques da unidade de tratamento.

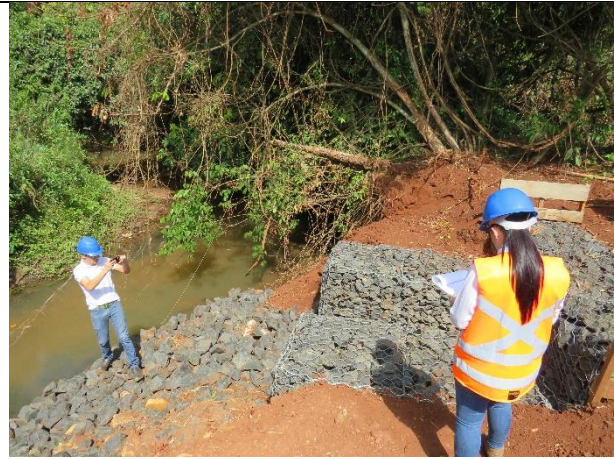
Descrição: Gabião concluído conforme projeto.

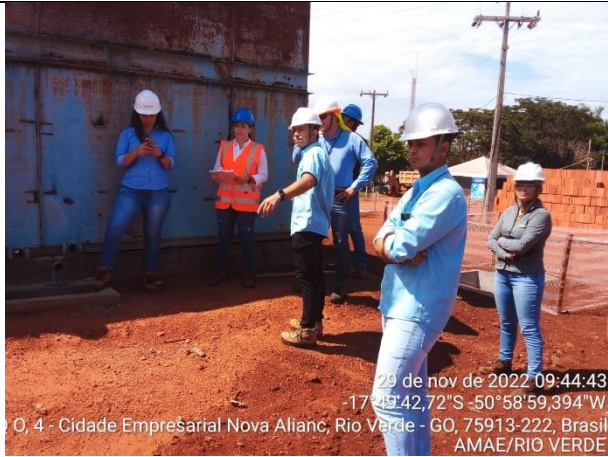
Descrição: Unidades de tratamento, ETA Abóbora.

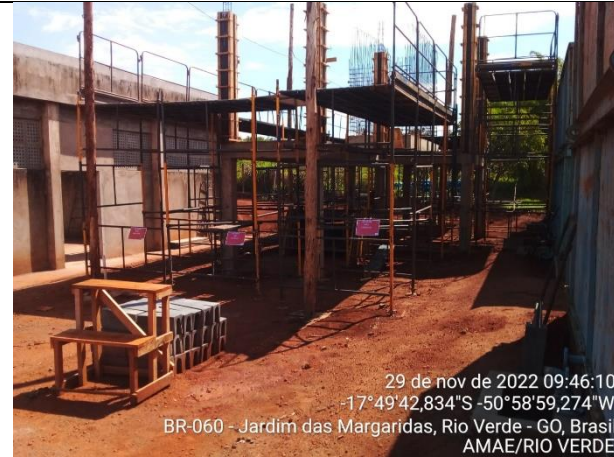
Descrição: Pilares da Calha Parshall instalados.

- Elevatória de água tratada: Será realizada uma revisão no projeto para alocação do local que será instalada esta estrutura;
 - Calha Parshall: Pilares levantados;

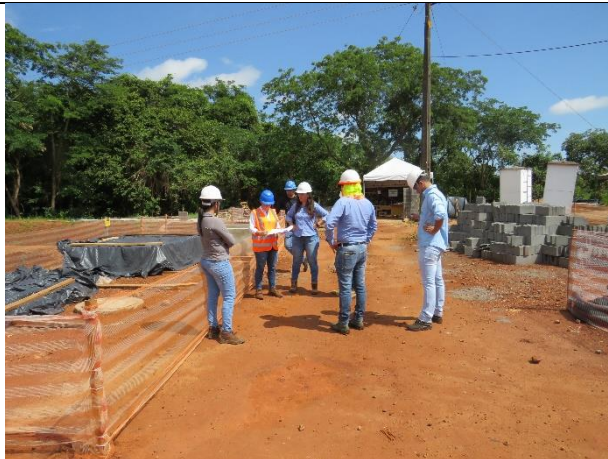
Descrição: Lagoa de estabilização em fase de conclusão.

- Lagoas de sedimentação: sistema de drenagem concluído. Caixas de distribuição do sistema de tratamento para lagoas e caixas de saída das lagoas (comportas) para a drenagem estão concluídas;

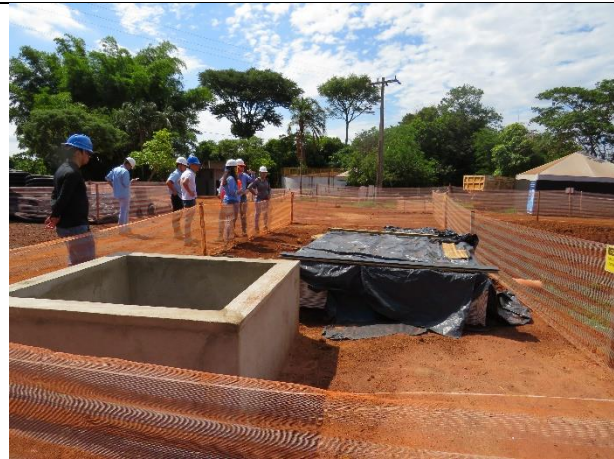
Descrição: Caixas de entrada e saída da Lagoa de estabilização concluídas.

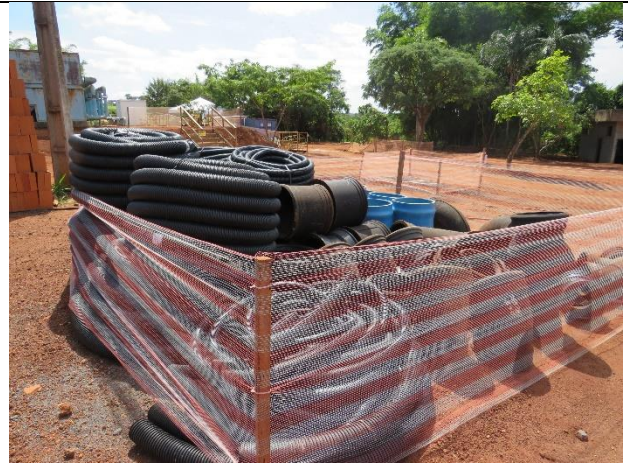
Descrição: Eletrodutos prontos para serem instalados.

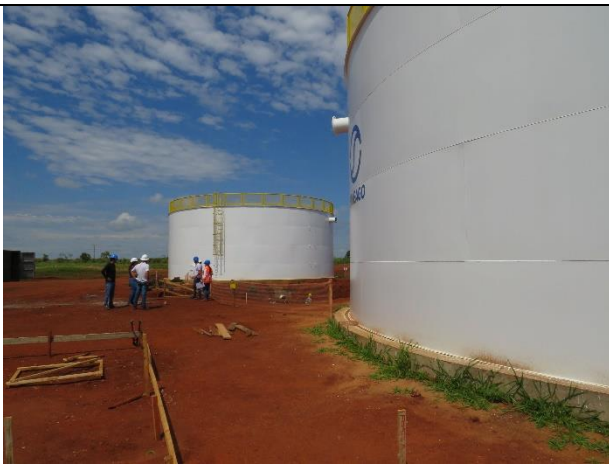
Descrição: Estrutura das Caixas de Recarga Aeroporto concluídas.

Na Caixa de Reunião (CR) Aeroporto, os dois reservatórios metálicos com capacidade de 500 m³ cada estão conclusas a parte estrutural. Na parte interna dos reservatórios está impermeabilizada e foi passada pintura interna caixa d'água. Foi constatada instalação de escotilha e tubulação descarga de fundo nos reservatórios.

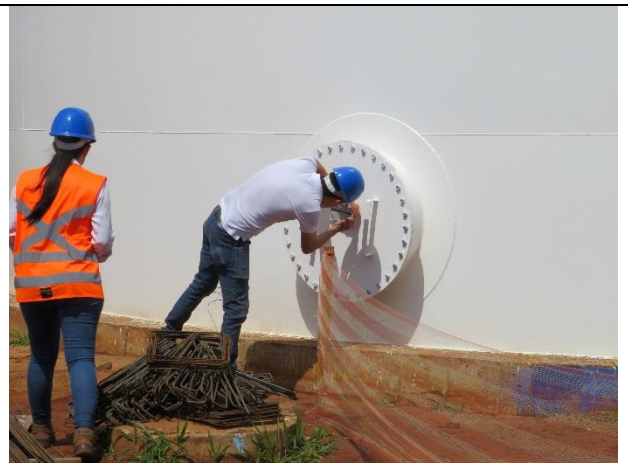
Descrição: Escotilha e tubulação descarga de fundo nos reservatórios instalados.

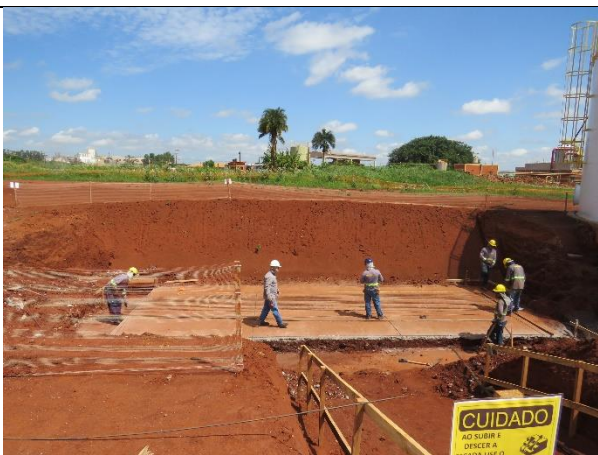
Descrição: Caixa de manobra em construção.

A obra da guarita e alambrado será iniciada após finalizar a instalação da Caixa de Manobra.

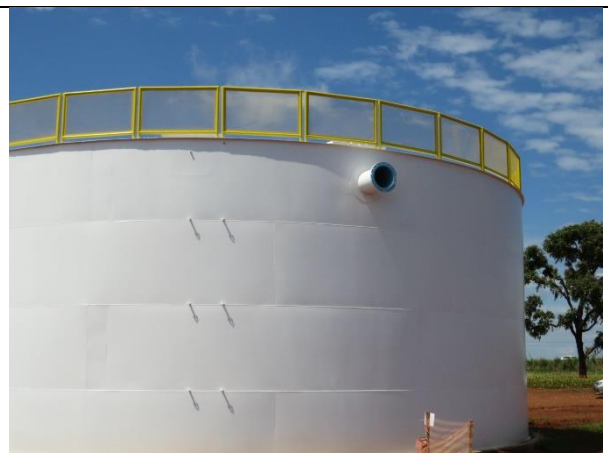
Descrição: Suspiro do Reservatório instalado.

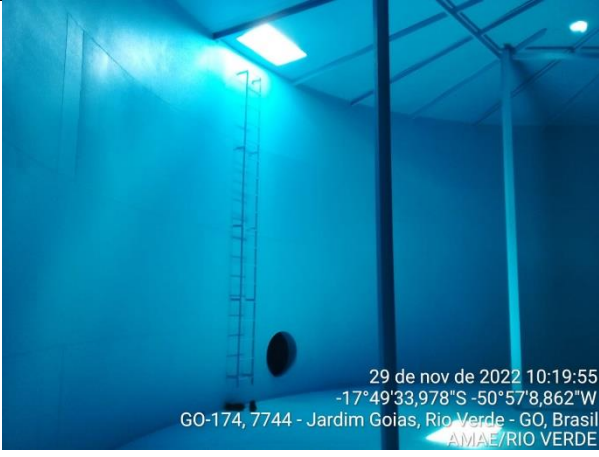
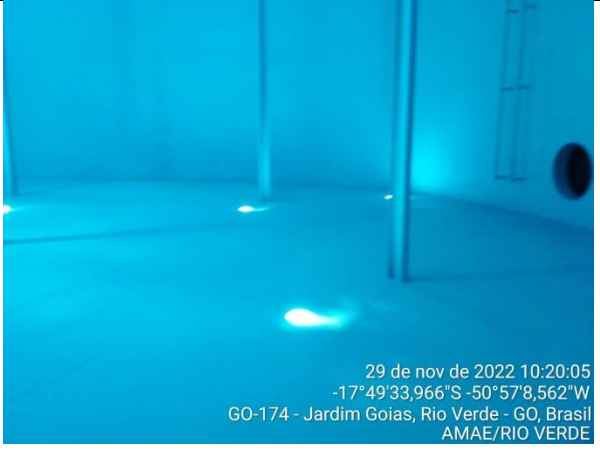
<p>29 de nov de 2022 10:20:05 -17°49'33,966"S -50°57'8,562"W GO-174 - Jardim Goias, Rio Verde - GO, Brasil AMAE/RIO VERDE</p>
<p>Autor: AMAE Descrição: Pintura interna de caixa d'água.</p>	<p>Autor: AMAE Descrição: Pintura interna de caixa d'água.</p>
