**RELATÓRIO DE FISCALIZAÇÃO**

**RF/DNFC/CFC/0003/2021**

**ASSUNTO:** Estação Elevatória Rinco.

**PRESTADOR DE SERVIÇOS:** Saneamento de Goiás S/A - SANEAGO

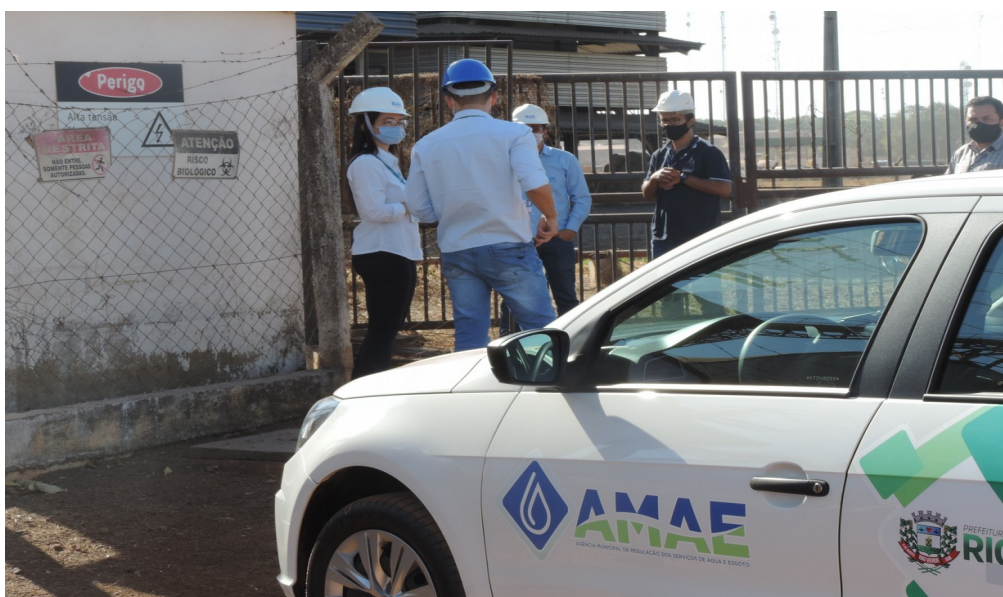
A EEE está localizada no pátio de manobras de caminhões da empresa Cereal Ouro, iluminado, estando o sítio cercado, sinalizado, com estado de conservação mediano e limpeza adequada à medida de localização.

Descrição: EEE Rinco

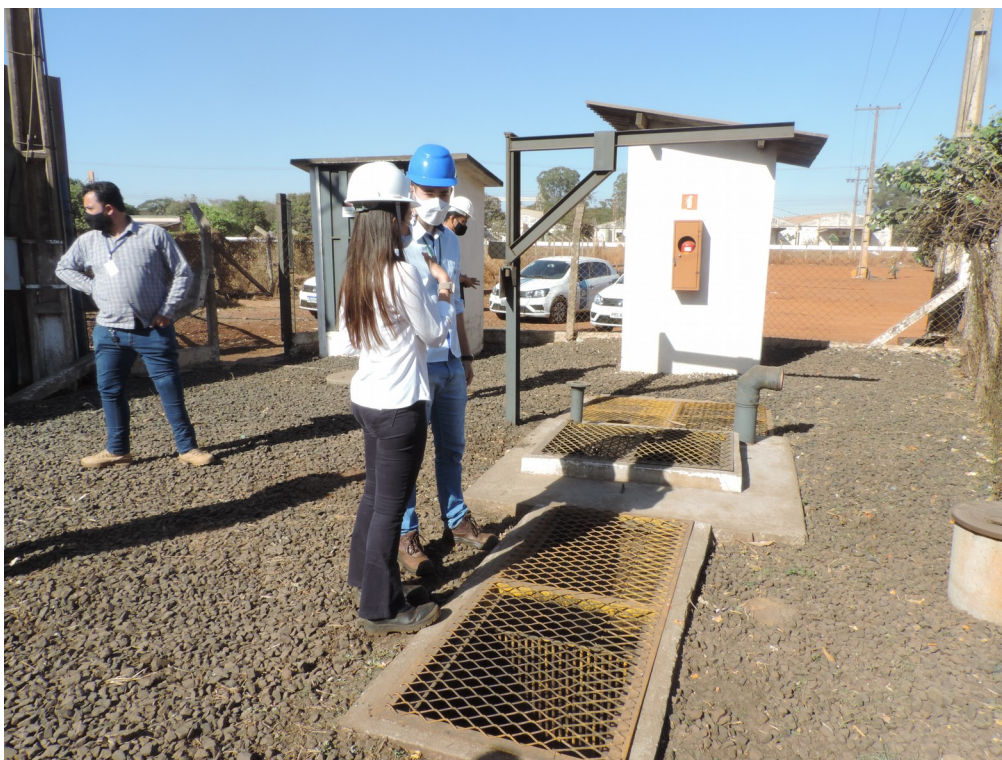
A vazão de projeto da EEE é de aproximadamente 12,5 L/s. Quanto a vazão de operação não há instrumentação devida para medição de trânsito no local. A partir da passagem do efluente para esta estação elevatória, o efluente é recalcado para a Estação de Tratamento de Esgoto Sapo. Para o bombeamento, existe uma bomba operante e uma segunda que serve em substituição caso haja algum problema com a primeira. O bombeamento acontece por sistema automatizado. Para operações de manutenção e trocas de bomba, existe no local, sistema para soerguimento do maquinário. Tampouco constam dispositivos para detecção de anormalidades de operação da EEE.

Descrição: Poço de sucção e bombeamento.

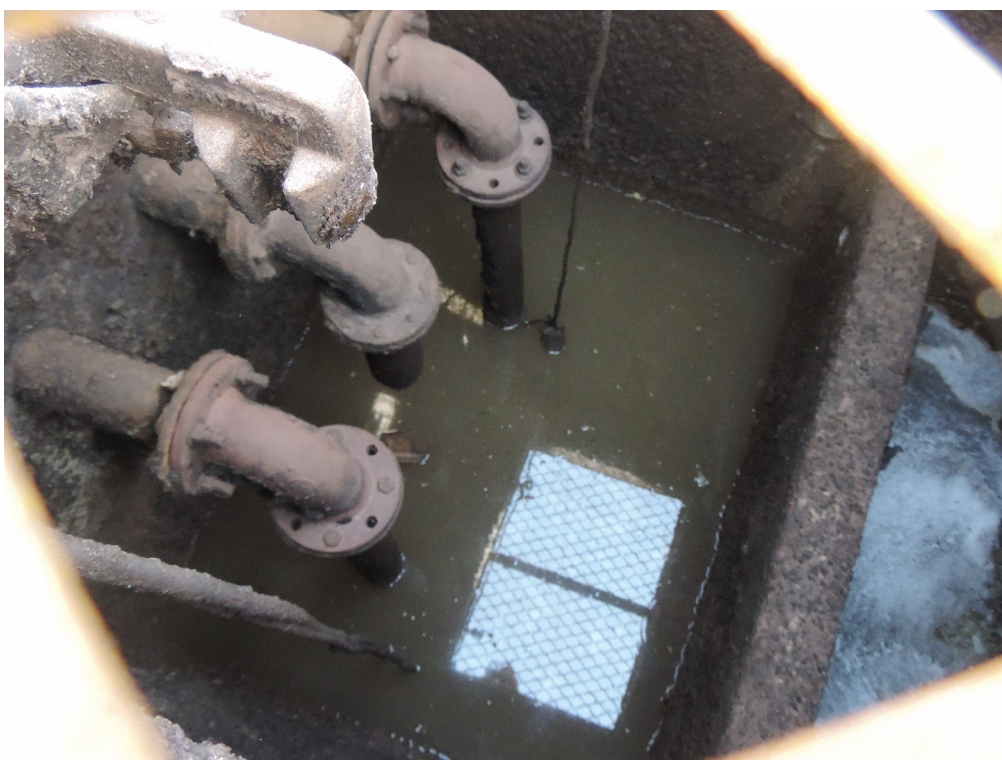
Descrição: Conjuntos de bombas de sucção e boma reserva.

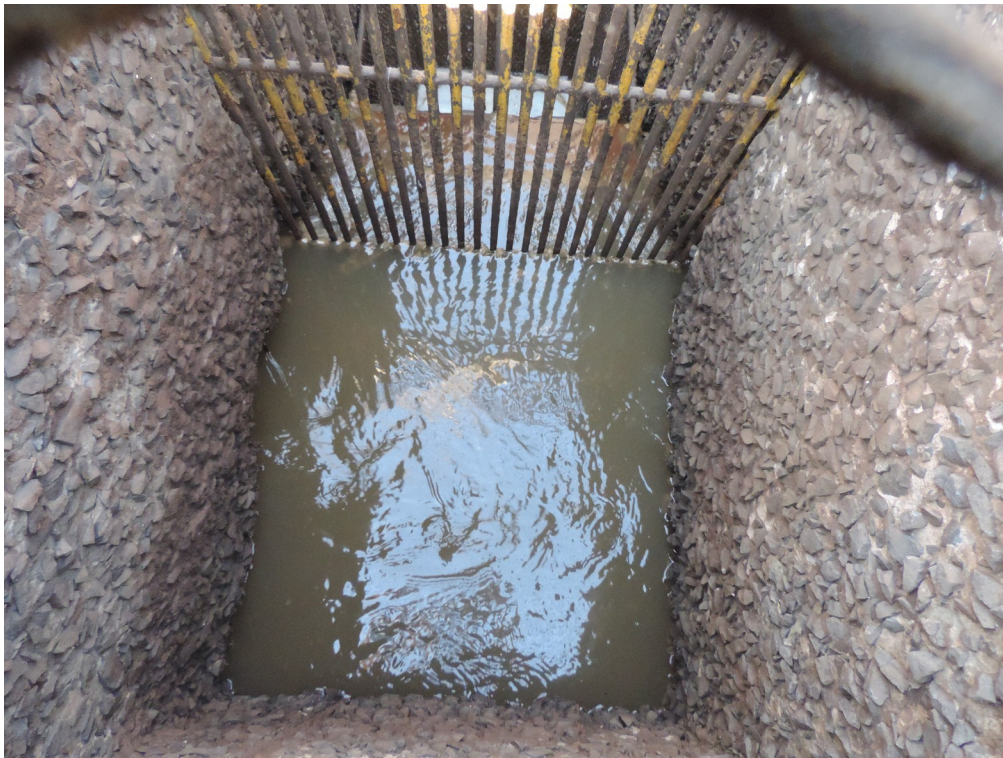
Para a retirada de sólidos grosseiros existe sistema de gradeamento, qual segundo os colaboradores, é feita a assepsia 2 vezes semanalmente. Este material retirado do gradeamento é levado para caçambas localizadas na ETE Sapo. O poço de acesso às bombas é coberto por grade que impede o acesso por terceiros inautorizados.

Descrição: Sistema de gradeamento de sólidos grosseiros
