RELATÓRIO DE FISCALIZAÇÃO

RF/DNFC/CFC/0009/2020

ASSUNTO: ETA Ouroana.

PRESTADOR DE SERVIÇOS: Saneamento de Goiás S/A - SANEAGO

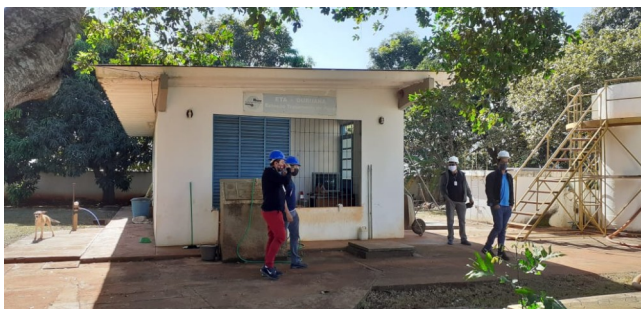
Trata-se de sistema de tratamento simplificado composto por clarificação por meio de filtração e desinfecção por coagulação com a aplicação de Sulfato de Alumínio ($AlSO_4$), qual capta superficialmente para o tratamento o volume de 05 L/s, não constando barramento de regularização. Não há meio de comunicação entre a captação e a ETA. Para reservação existe reservatório de elevado de concreto, com capacidade de armazenamento de 100 m³

Autor: AMAE/Rio Verde
Descrição: ETA Ouroana

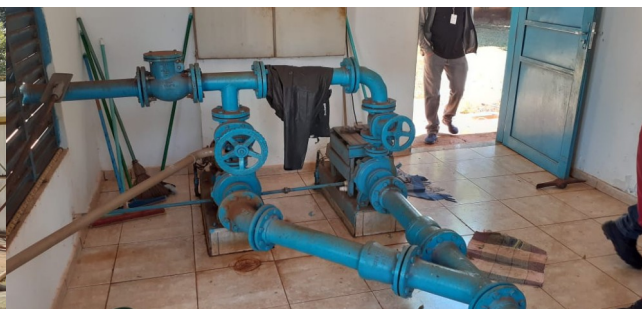
Autor: AMAE/Rio Verde
Descrição: Casa de máquinas

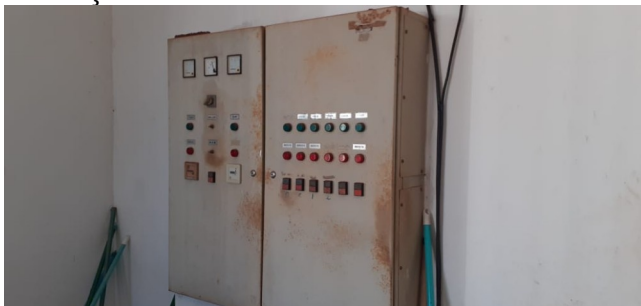
A área do empreendimento é identificada, cercada por muros e com portão de acesso. Iluminado para trabalhos noturnos, apresenta bom estado de conservação os equipamentos, ressalva para quadro de comandos que se encontra regular carecendo de etiquetas de identificação e limpeza. Não consta ponto de entrada de energia elétrica ou dispositivo que permita a ligação de gerador de emergência.

Autor: AMAE/Rio Verde
Descrição: Central de comando

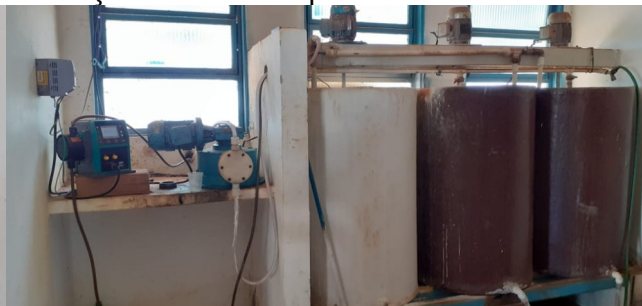
Quanto à casa de química, avistado que, o local carece de limpeza periódica, além de melhor estruturação para ventilação e espaço livre de circulação.

Autor: AMAE/Rio Verde
Descrição: Casa de química

A concessionária prestadora de serviços deverá providenciar melhorias para a casa de química tanto no quesito assepsia e organização quanto para ventilação e sistemas de exaustão

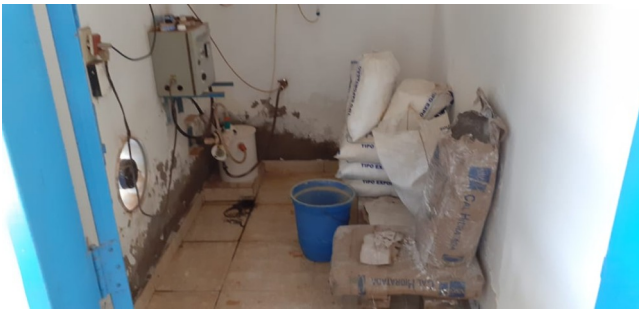
1. Não foram encontrados fatores que pudessem ser elencados como não-conformidades quais exijam a intervenção ou mesmo notificação à prestadora de serviços, devendo apenas ser dado alento à melhoria do sistema de ventilação e circulação na casa de química.

Autor: AMAE/Rio Verde
 Descrição: Casa de química. Necessita melhorias

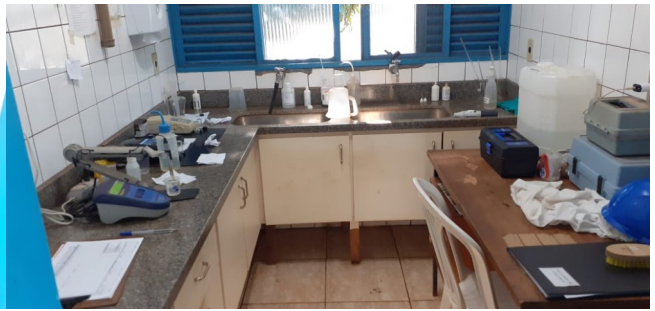
Do laboratório constatado que, existem registro sobre a qualidade de água bruta e trata, existem equipamentos para ensaios físico-químicos de turbidez, pH, cloro e flúor, porém não são feitos aí análises microbiológicas ficando a cargo de coleta terceirizada em periodicidade quinzenal. Reagentes e vidrarias armazenados adequadamente.

Autor: AMAE/Rio Verde
 Descrição: Laboratório físico/químico

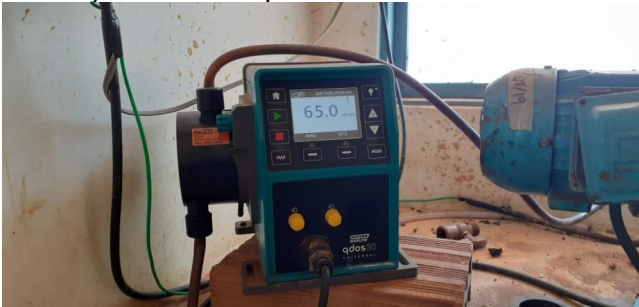
Autor: AMAE/Rio Verde
 Descrição: Dosador de cloro

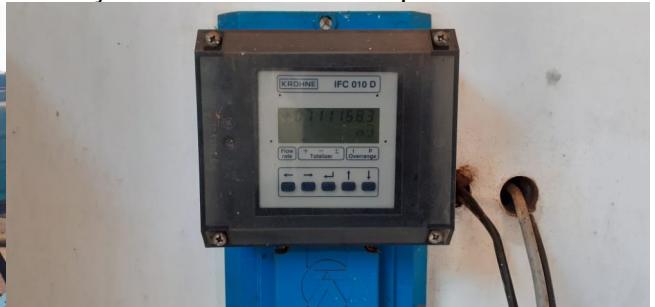
Autor: AMAE/Rio Verde
 Descrição: Medidor de fluxo
