**AGÊNCIA DE REGULAÇÃO DOS SERVIÇOS PÚBLICOS DE SANEAMENTO BÁSICO**  
**DIRETORIA DE FISCALIZAÇÃO**  
**COORDENAÇÃO DE FISCALIZAÇÃO – CFIC**

**RELATÓRIO DE FISCALIZAÇÃO PROGRAMADA**  
**RF/DF/CFIC/049/2026**

**Agosto/2026**

Este Relatório de Fiscalização refere-se à ação fiscalizatória de **Campanha de Aferição de Pressão de Água Tratada na Rede de Abastecimento** realizada em 14/08/2026 em alguns bairros componentes do Sistema de Abastecimento de Água (SAA) do Município de Rio Verde/GO, seguindo o disposto no Comunicado de Fiscalização nº 041/2026, enviado via Comunicação Externa nº 360/2026 à prestadora no dia 07/08/2026.

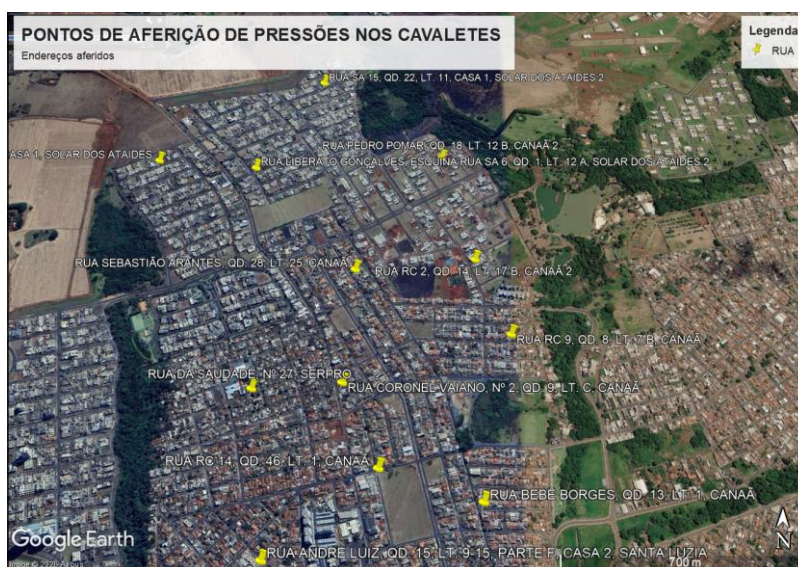
Figura 1: Identificação dos pontos onde foram realizadas as aferições de pressão nos cavaletes de entrada de água tratada.  
Fonte: Google Earth (2026).

A campanha de aferição de pressão na rede de abastecimento de água potável, especificamente nos cavaletes dos hidrômetros, no Município de Rio Verde/GO foi conduzida mediante a seleção aleatória dos pontos de medição (figura 1), abrangendo endereços nos **Bairros Canaã, Serpro, Santa Luzia e Solar dos Ataídes**, contemplando a diversidade de condições operacionais da rede.

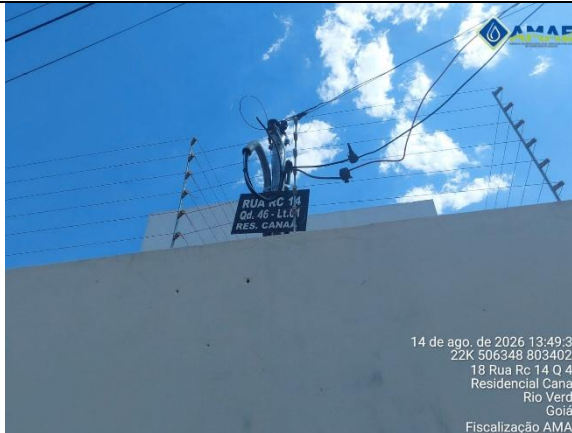
| <p><b>Fonte:</b> AMAE<br/><b>Figura 1:</b> endereço 1.<br/><b>Não conformidade:</b> Não há.</p> | <p><b>Fonte:</b> AMAE<br/><b>Figura 2:</b> pressão no cavalete período matutino.<br/><b>Não conformidade:</b> Não há.</p> |

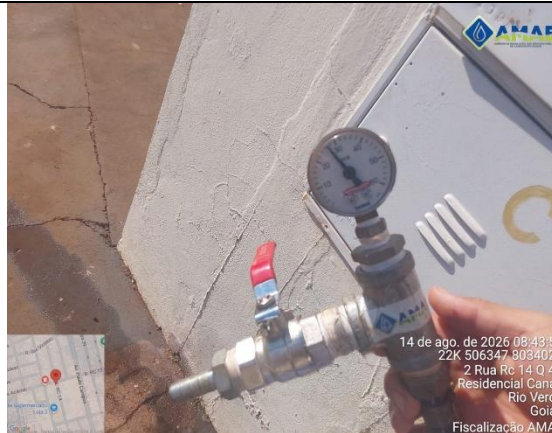
| Item | Endereços | Matutino | | Vespertino | |
|---|---|---|---|---|---|
| 1 | Rua RC 14, qd. 46, lt. 1, Canaã | 26 mca | 8:41 | 26 mca | 13:49 |

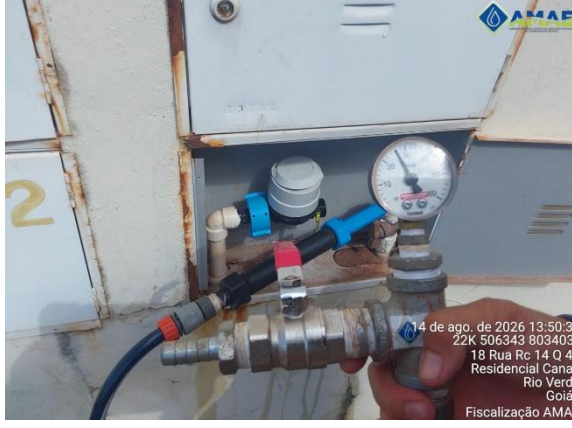
| <p><b>Fonte:</b> AMAE<br/><b>Figura 3:</b> pressão no cavalete no período vespertino.<br/><b>Não conformidade:</b> Não há.</p> | <p><b>Fonte:</b> AMAE<br/><b>Figura 4:</b> endereço 2.<br/><b>Não conformidade:</b> Não há.</p> |

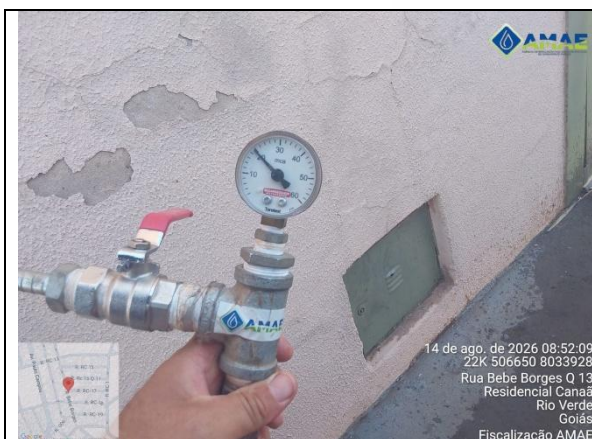
Figura 5: pressão no cavalete no período matutino.

Não conformidade: Não há.

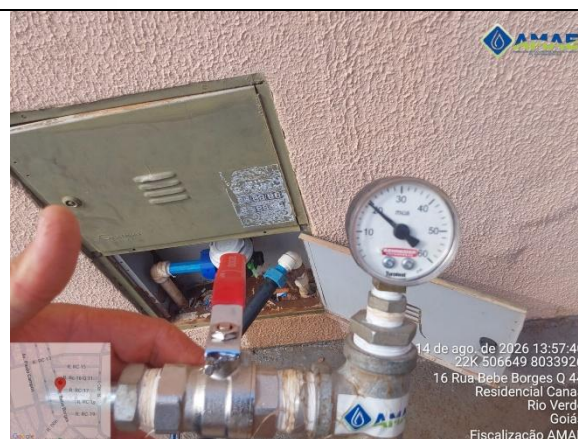
Figura 6: pressão no cavalete no período vespertino.

Não conformidade: Não há.

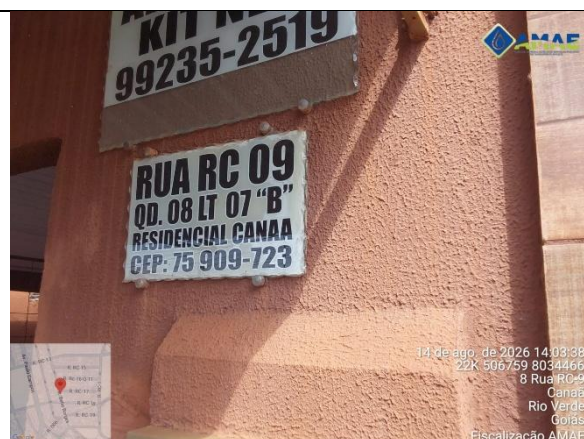
Figura 7: endereço 3.

Não conformidade: Não há.

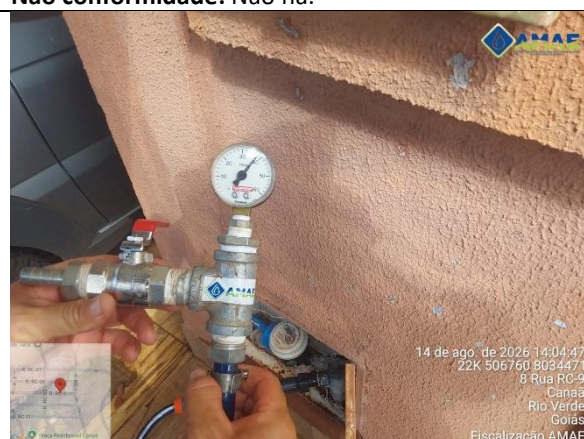
Figura 9: pressão no cavalete no período vespertino.

Não conformidade: Não há.

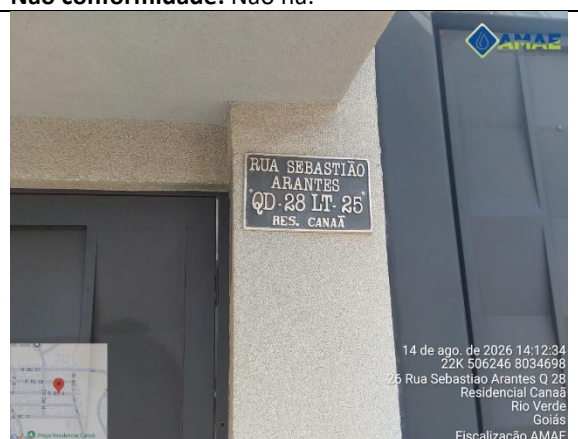
Figura 10: endereço 4.

Não conformidade: Não há.

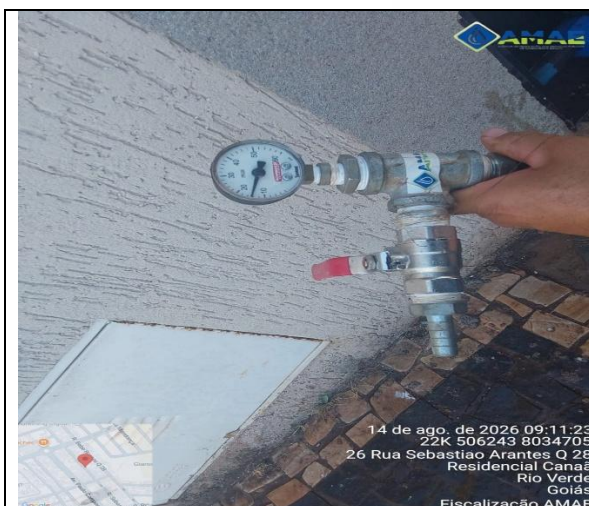
Figura 11: pressão no cavalete no período matutino.

Não conformidade: Não há.

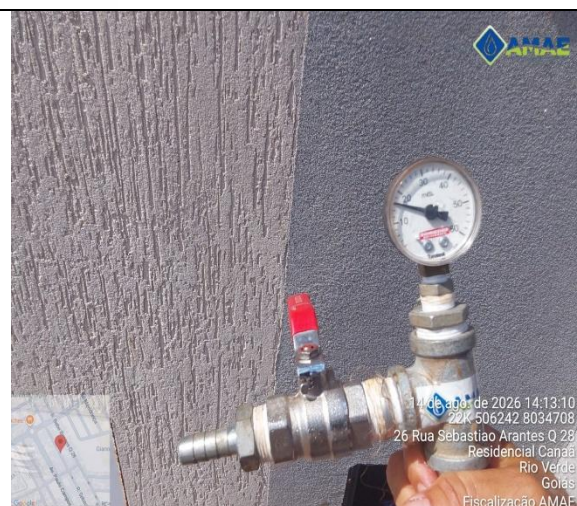
Figura 12: pressão no cavalete no período vespertino.

Não conformidade: Não há.

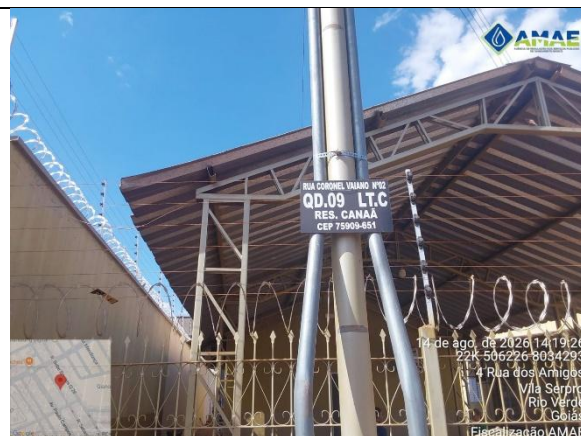
Figura 13: endereço 5.

Não conformidade: Não há.

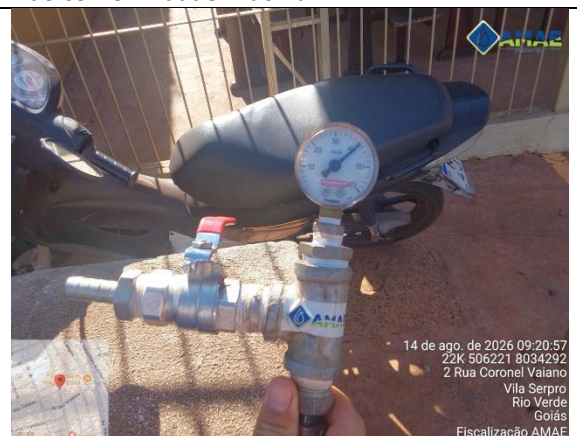
Figura 14: pressão no cavalete no período matutino.

Não conformidade: Não há.

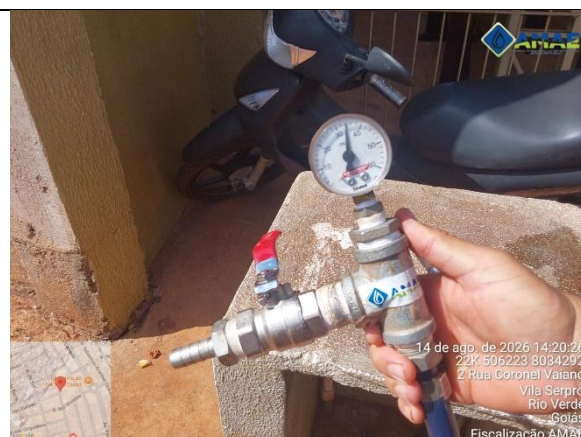
Figura 15: pressão no cavalete no período vespertino.

Não conformidade: Não há.

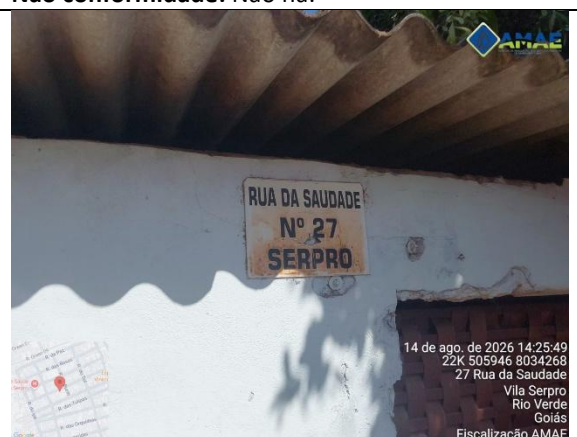
Figura 16: endereço 6.

Não conformidade: Não há.

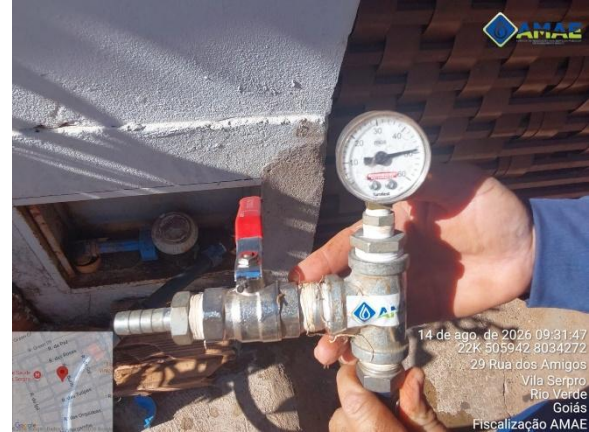
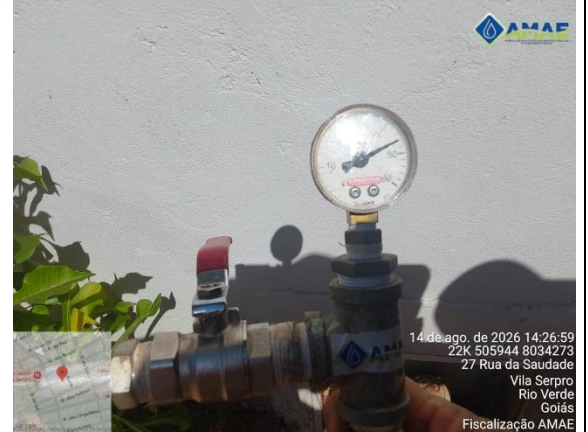
| Item | Endereços | Matutino | | Vespertino | |
|---|---|---|---|---|---|
| 6 | Rua da Saudade, nº 27, Serpro | 49 mca | 9:30 | 46 mca | 14:25 |

Quanto ao limite superior, registrou-se que houve extrapolação do parâmetro máximo de 40 mca, atingindo o valor de 49 mca no Bairro Serpro, todavia ainda dentro do limite superior estabelecido para casos excepcionais de topografias acidentadas (50 mca). Os resultados indicam conformidade dos valores mensurados quanto aos limites mínimo e máximo de pressão dinâmica estabelecidos na normativa aplicável no ponto de entrega (cavaletes de entrada) de água potável, dentro da margem de tolerância 10 – 50 mca.

| <p><b>Fonte:</b> AMAE<br/> <b>Figura 17:</b> pressão no cavalete no período matutino.<br/> <b>Não conformidade:</b> Não há.</p> | <p><b>Fonte:</b> AMAE<br/> <b>Figura 18:</b> pressão no cavalete no período vespertino.<br/> <b>Não conformidade:</b> Não há.</p> |

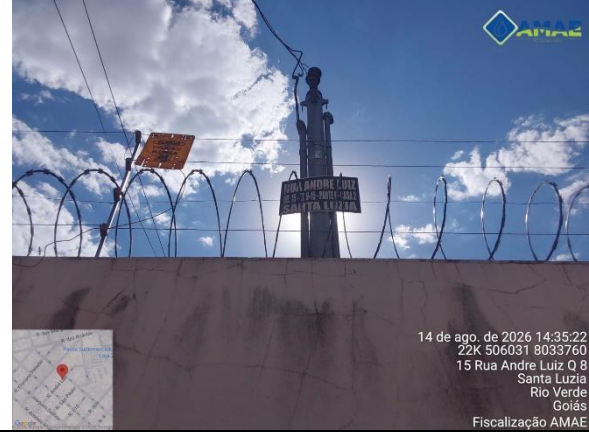
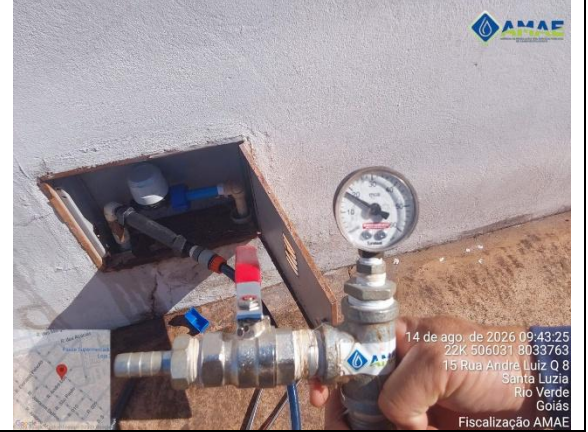
| <p><b>Fonte:</b> AMAE<br/> <b>Figura 19:</b> endereço 7.<br/> <b>Não conformidade:</b> Não há.</p> | <p><b>Fonte:</b> AMAE<br/> <b>Figura 20:</b> pressão no cavalete no período matutino.<br/> <b>Não conformidade:</b> Não há.</p> |

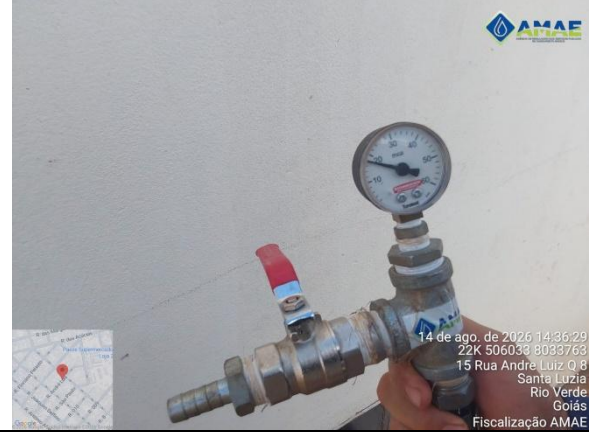
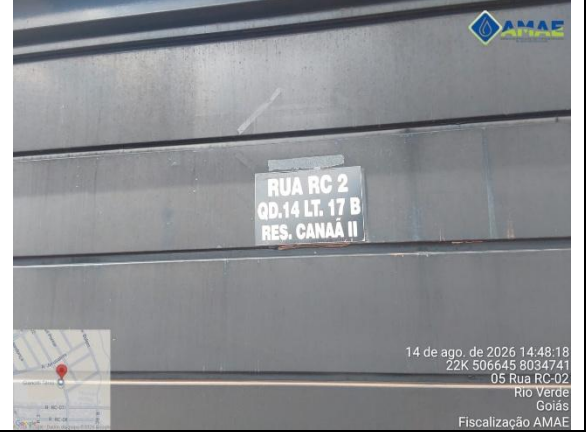
| <p><b>Fonte:</b> AMAE<br/> <b>Figura 21:</b> pressão no cavalete no período vespertino.<br/> <b>Não conformidade:</b> Não há.</p> | <p><b>Fonte:</b> AMAE<br/> <b>Figura 22:</b> endereço 8.<br/> <b>Não conformidade:</b> Não há.</p> |

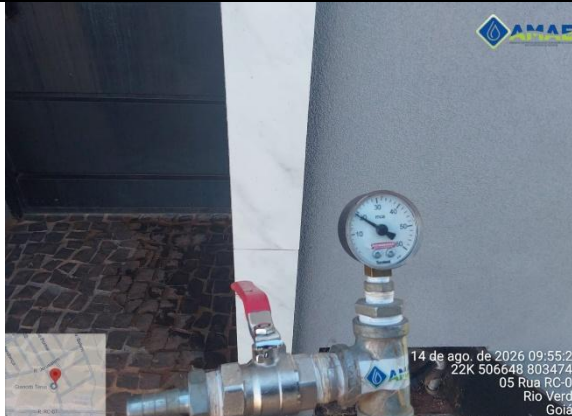
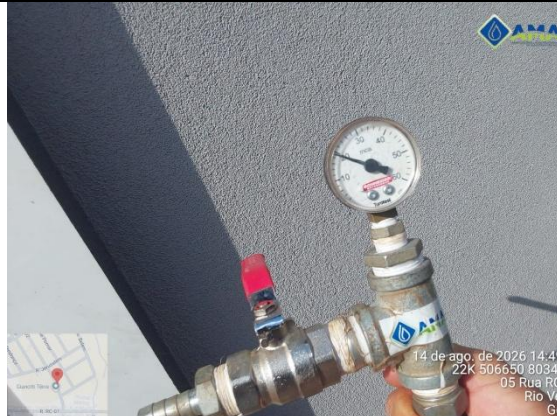
| <p><b>Fonte:</b> AMAE<br/><b>Figura 23:</b> pressão no cavalete no período matutino.<br/><b>Não conformidade:</b> Não há.</p> | <p><b>Fonte:</b> AMAE<br/><b>Figura 24:</b> pressão no cavalete no período vespertino.<br/><b>Não conformidade:</b> Não há.</p> |

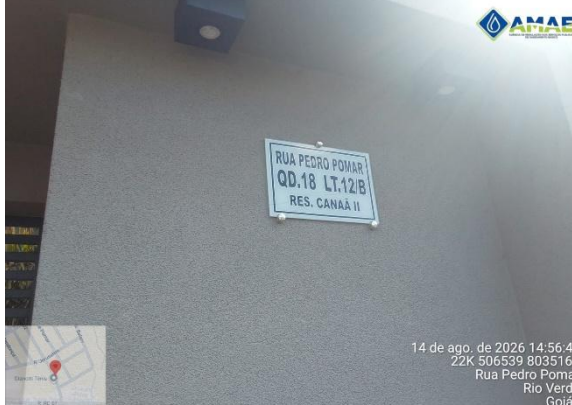
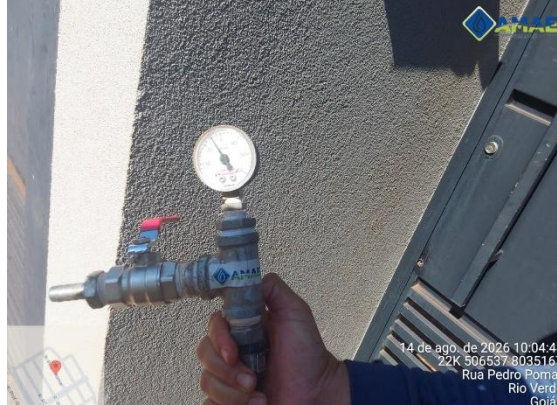
| <p><b>Fonte:</b> AMAE<br/><b>Figura 25:</b> endereço 9.<br/><b>Não conformidade:</b> Não há.</p> | <p><b>Fonte:</b> AMAE<br/><b>Figura 26:</b> pressão no cavalete no período matutino.<br/><b>Não conformidade:</b> Não há.</p> |

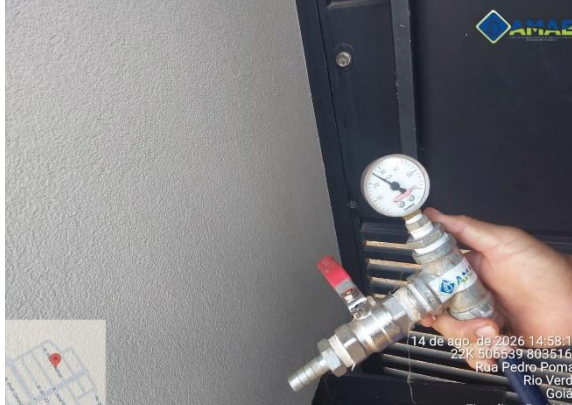
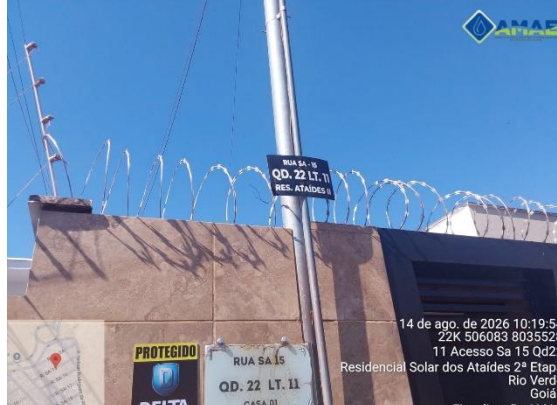
| <p><b>Fonte:</b> AMAE<br/><b>Figura 27:</b> pressão no cavalete no período vespertino.<br/><b>Não conformidade:</b> Não há.</p> | <p><b>Fonte:</b> AMAE<br/><b>Figura 28:</b> endereço 10.<br/><b>Não conformidade:</b> Não há.</p> |

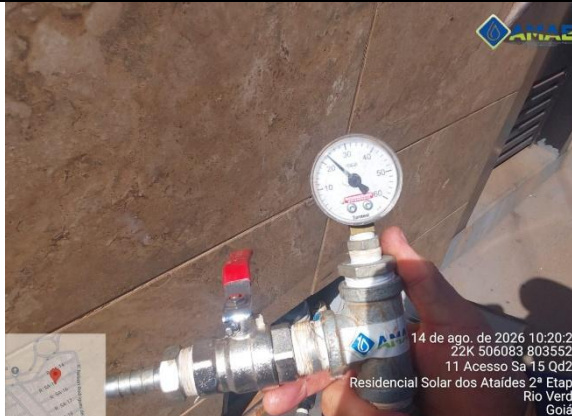
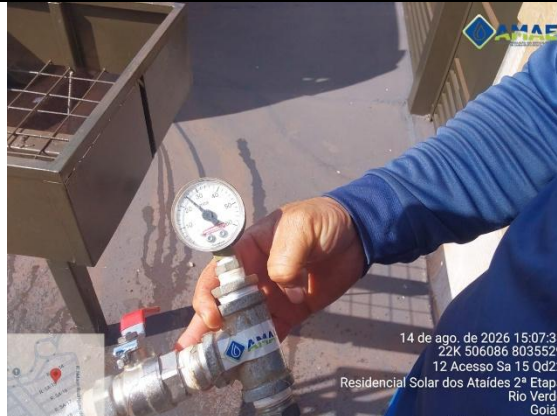
| <p><b>Fonte:</b> AMAE<br/><b>Figura 29:</b> pressão no cavalete no período matutino.<br/><b>Não conformidade:</b> Não há.</p> | <p><b>Fonte:</b> AMAE<br/><b>Figura 30:</b> pressão no cavalete no período vespertino.<br/><b>Não conformidade:</b> Não há.</p> |

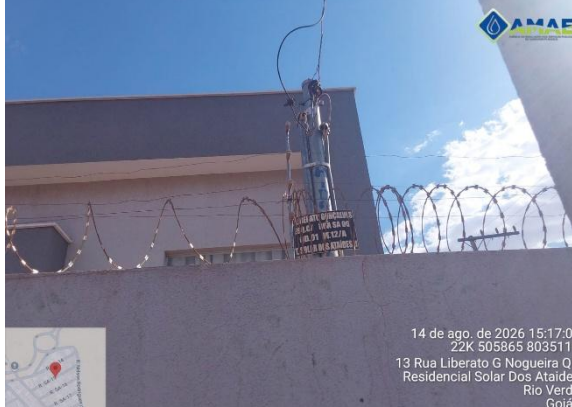
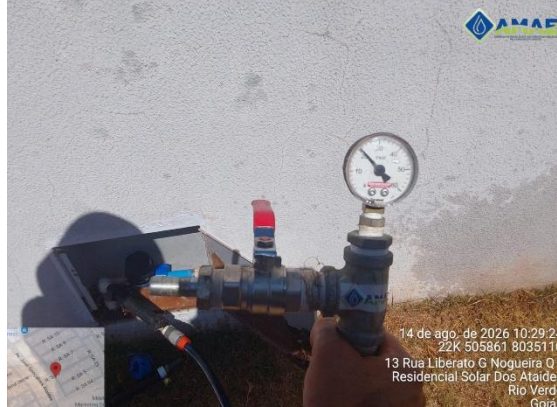
| <p><b>Fonte:</b> AMAE<br/><b>Figura 31:</b> endereço 11.<br/><b>Não conformidade:</b> Não há.</p> | <p><b>Fonte:</b> AMAE<br/><b>Figura 32:</b> pressão no cavalete no período matutino.<br/><b>Não conformidade:</b> Não há.</p> |

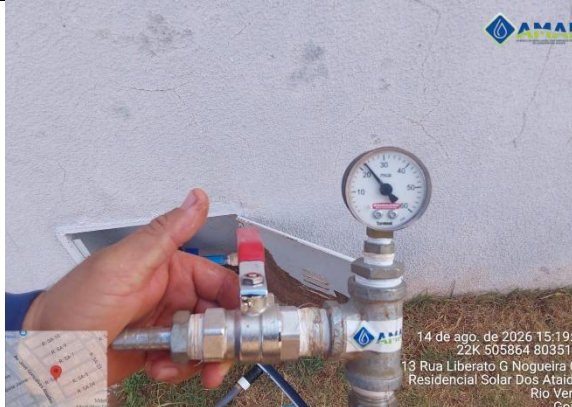
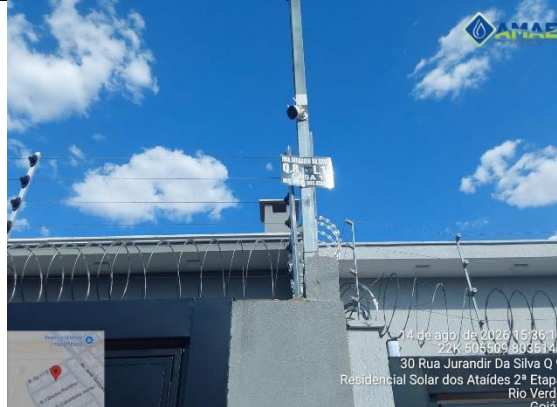
| <p><b>Fonte:</b> AMAE<br/><b>Figura 33:</b> pressão no cavalete no período vespertino.<br/><b>Não conformidade:</b> Não há.</p> | <p><b>Fonte:</b> AMAE<br/><b>Figura 34:</b> endereço 12.<br/><b>Não conformidade:</b> Não há.</p> |

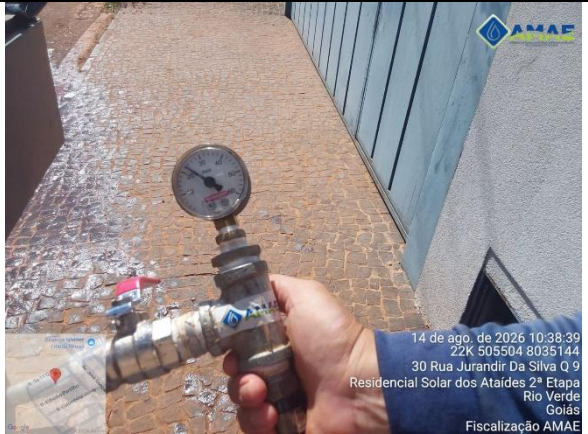
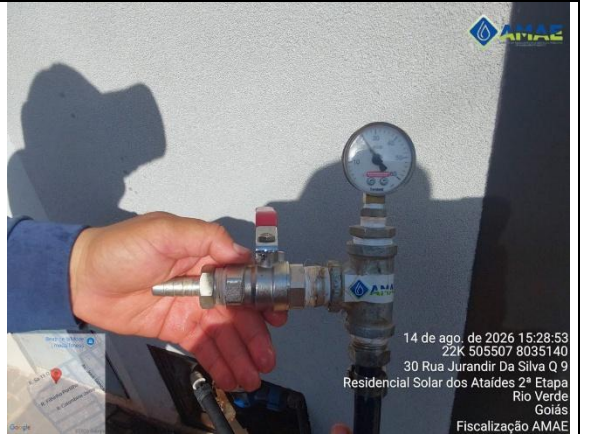
| <p><b>Fonte:</b> AMAE</p> <p><b>Figura 35:</b> pressão no cavalete no período matutino.</p> <p><b>Não conformidade:</b> Não há.</p> | <p><b>Fonte:</b> AMAE</p> <p><b>Figura 36:</b> pressão no cavalete no período vespertino.</p> <p><b>Não conformidade:</b> Não há.</p> |
