AGÊNCIA DE REGULAÇÃO DOS SERVIÇOS PÚBLICOS DE SANEAMENTO BÁSICO
DIRETORIA DE REGULAÇÃO E FISCALIZAÇÃO
COORDENAÇÃO DE FISCALIZAÇÃO – CFIC

RELATÓRIO DE FISCALIZAÇÃO PROGRAMADA

RF/DRF/CFIC/0036/2024

O presente relatório tem por objetivo verificar as condições operacionais do SAA do Distrito de Itaguaçu, Município de São Simão-GO.

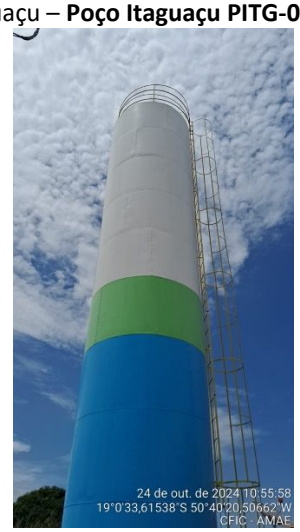
SAA Itaguaçu – **Reservatório Itaguaçu PITG-02**

O reservatório é do tipo elevado, com volume de 70 m³, em material metálico. O local está devidamente cercado e isolado, e encontrando-se em boas condições de conservação. Como o poço Itaguaçu PITG-02 possui para-raios e está próximo ao reservatório, não é necessário a alocação de um para-raios. O mesmo possui condições adequadas, com escadas de acesso em boas condições de uso, gaiola de proteção e guarda-corpo, cobertura adequada. O medidor de nível é do tipo telemétrica, e o mesmo também possui boia. Possui sistema de controle de nível. Não há macromedidor instalado. O REL atende às demandas diárias, possui descarga de fundo e tubo extravasor, porém extravasamento não ocorrem com frequência. O reservatório já passou por limpeza e

desinfecção no ano de 2024, a água de lavagem é estimada. As caixas de proteção, inspeção e passagem possuem guarda-corpo e as instalações não possuem vazamentos.
