**AGÊNCIA DE REGULAÇÃO DOS SERVIÇOS PÚBLICOS DE SANEAMENTO BÁSICO  
DIRETORIA DE REGULAÇÃO E FISCALIZAÇÃO  
COORDENAÇÃO DE FISCALIZAÇÃO – CFIC**

**RELATÓRIO DE FISCALIZAÇÃO**

**RF/DRF/CFIC/026/2024**

**Local (is) Fiscalizado(s):** REL, RAP e Poço Canaã II  
REL e RAP Canaã

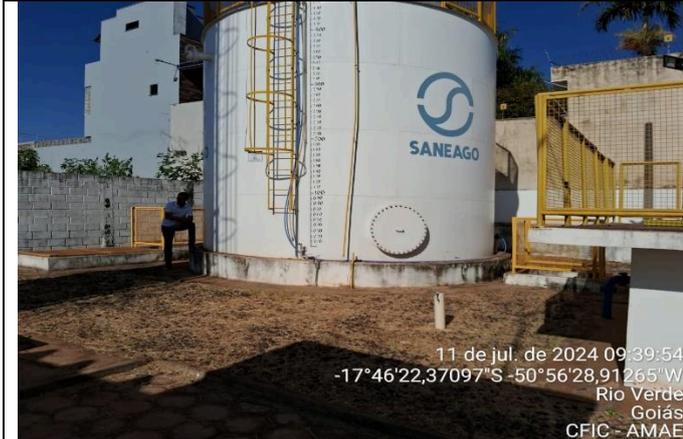
<p>11 de jul. de 2024 09:42:08  -17°46'22,03726"S -50°56'28,16281"W  Rua Sa 23 Q 18  Residência Solar dos Ataídes 2ª Etapa  Rio Verde  Goiás  CFIC - AMAE</p>	<p>11 de jul. de 2024 09:43:06  -17°46'22,09759"S -50°56'28,77807"W  Rio Verde  Goiás  CFIC - AMAE</p>
<p>Fonte: AMAE  Descrição: REL, RAP e Poço Canaã II.</p>	<p>Fonte: AMAE  Descrição: REL Canaã II – Para-raios e sinalização noturna.</p>

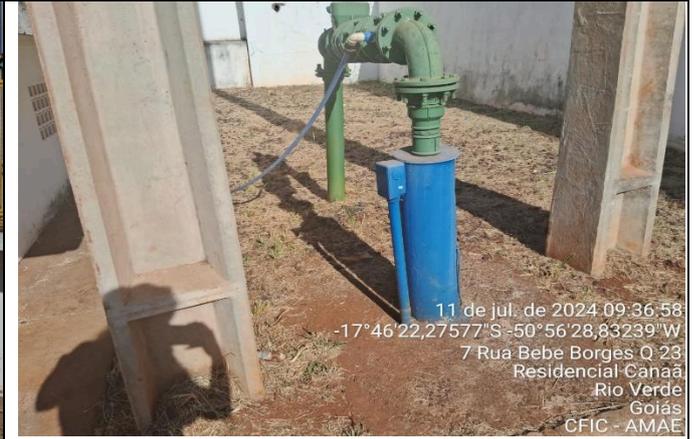
<p>11 de jul. de 2024 09:36:58 -17°46'22,27577"S -50°56'28,83239"W 7 Rua Bebe Borges Q 23 Residencial Canaã Rio Verde Goiás CFIC - AMAE</p>
<p>Fonte: AMAE Descrição: RAP Canaã II.</p>	<p>Fonte: AMAE Descrição: Poço Canaã II.</p>

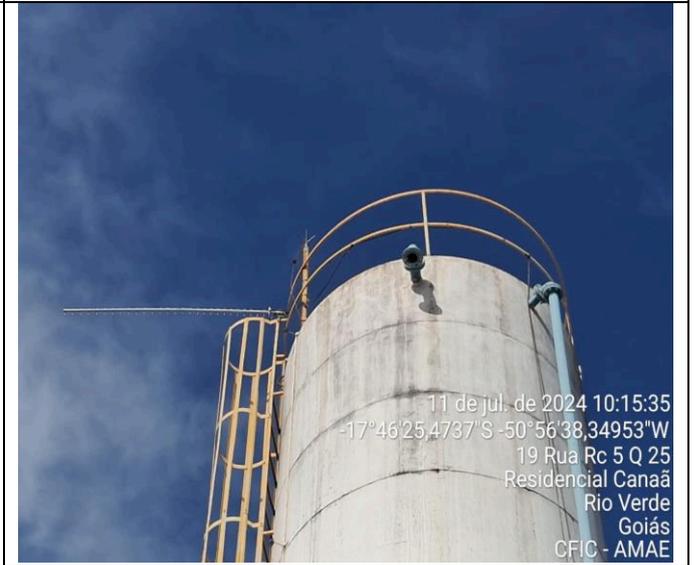
<p>11 de jul. de 2024 10:15:35 -17°46'25,4737"S -50°56'38,34953"W 19 Rua Rc 5 Q 25 Residencial Canaã Rio Verde Goiás CFIC - AMAE</p>
<p>Fonte: AMAE Descrição: REL Canaã I.</p>	<p>Fonte: AMAE Descrição: REL Canaã I – Para-raios e sinalização noturna.</p>
