**RELATÓRIO DE FISCALIZAÇÃO**

**RF/DF/CFIC/024/2025**

**Julho /2025**

**Processo AMAE:** 057/2025 – 1 DOC  
**Data:** 17/06/2025  
**Local Fiscalizado:** Estação de Tratamento de Esgoto Chapadinha nas coordenadas - 17.748493, -50.895159

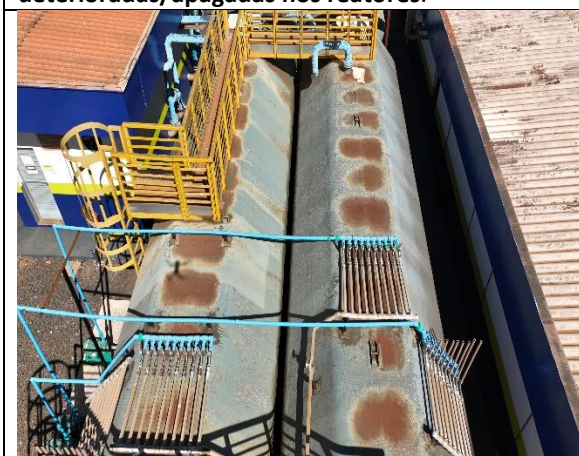
Autor: AMAE – figura 4.  
Foto: **Vista superior da ETE Chapadinha.**
