**RELATÓRIO DE FISCALIZAÇÃO**

**RF/DNFC/CFC/0004/2022**

**ASSUNTO: Sistema de Reservação Solar do Bosque**

**PRESTADOR DE SERVIÇOS: Saneamento de Goiás S/A - SANEAGO**

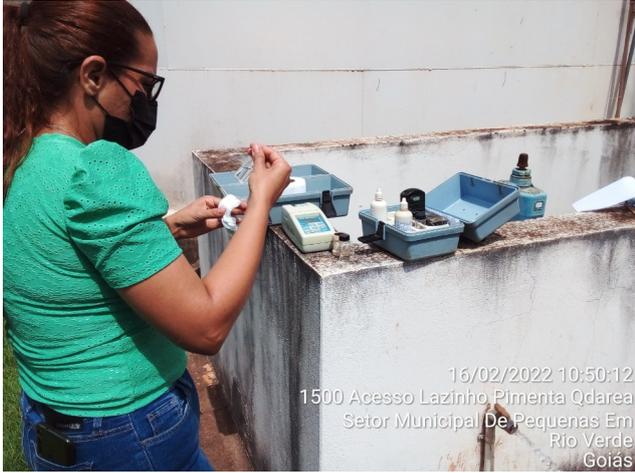
<p>16/02/2022 10:50:00 1500 Acesso Lazinho Pimenta Qdarea Setor Municipal De Pequenas Em Rio Verde Goiás</p>
<p>Autor: AMAE/RIO VERDE Descrição: RAP Metálico – Caixas de passagem</p>	<p>Autor: AMAE/RIO VERDE Descrição: Aferição da turbidez realizada no local.</p>

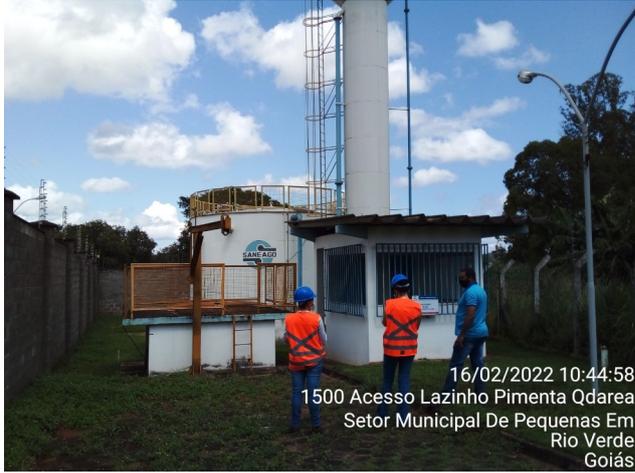
<p>16/02/2022 10:44:58 1500 Acesso Lazinho Pimenta Qdarea Setor Municipal De Pequenas Em Rio Verde Goiás</p>
<p>Autor: AMAE/RIO VERDE Descrição: Aferição de cloro realizada no local.</p>	<p>Autor: AMAE/RIO VERDE Descrição: Equipe de fiscalização da AMAE e equipe de acompanhamento da SANEAGO.</p>
