**AGÊNCIA DE REGULAÇÃO DOS SERVIÇOS PÚBLICOS DE SANEAMENTO BÁSICO  
DIRETORIA DE FISCALIZAÇÃO  
COORDENAÇÃO DE FISCALIZAÇÃO – CFIC**

**RELATÓRIO DE FISCALIZAÇÃO PROGRAMADA  
RF/DF/CFIC/047/2025**

**Outubro/2025**

O presente relatório teve como objetivo verificar as condições operacionais da Estação de Tratamento de Esgoto (ETE) Laje, no município de Rio Verde/GO.

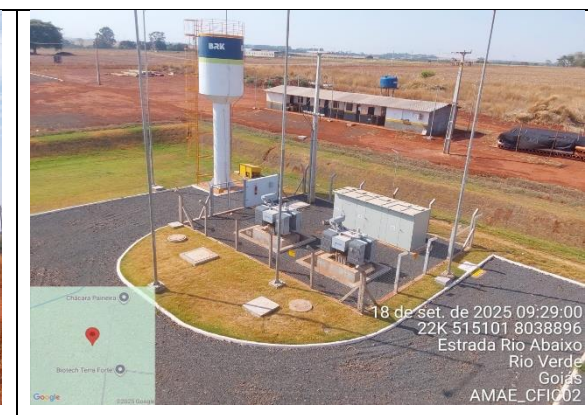
| <p><b>Figura. 1 –</b><br/> <b>Elemento Fiscalizado:</b> ETE Laje.<br/> <b>Não Conformidade:</b> item 1 – A placa de identificação do elemento não corresponde à prestadora atualmente responsável pela operação do sistema.</p> | <p><b>Figura. 2 –</b><br/> <b>Elemento Fiscalizado:</b> ETE Laje.<br/> <b>Descrição:</b> Subestação de energia elétrica.</p> |

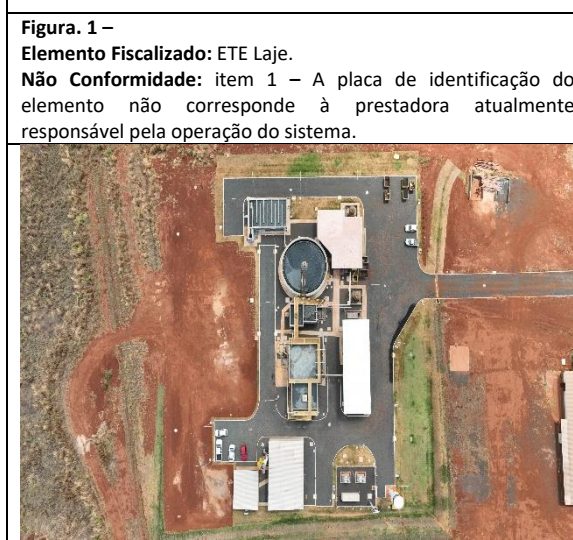
| <p><b>Figura. 3 –</b><br/> <b>Elemento Fiscalizado:</b> ETE Laje.<br/> <b>Descrição:</b> Visão geral da ETE.</p> | <p><b>Figura. 4 –</b><br/> <b>Elemento Fiscalizado:</b> ETE Laje.<br/> <b>Descrição:</b> Reator CFIC.</p> |

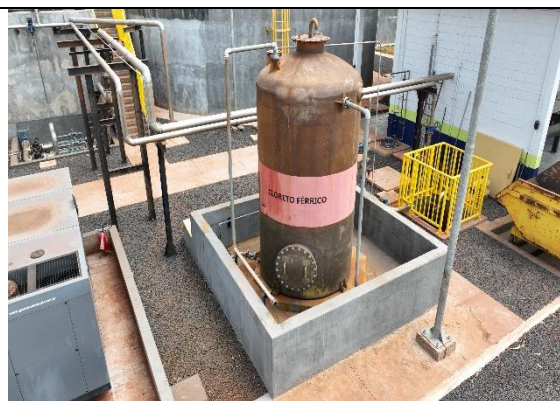
**Figura. 8 –**  
**Elemento Fiscalizado:** ETE Laje.  
**Descrição:** Tanque de armazenamento do cloreto férrico.

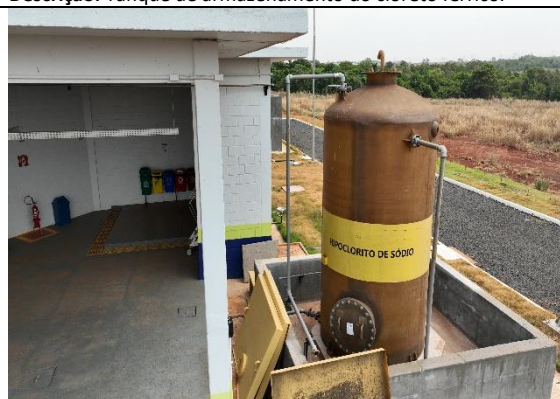
**Figura. 10 –**  
**Elemento Fiscalizado:** ETE Laje.  
**Descrição:** Tanque de armazenamento do hipoclorito de sódio.

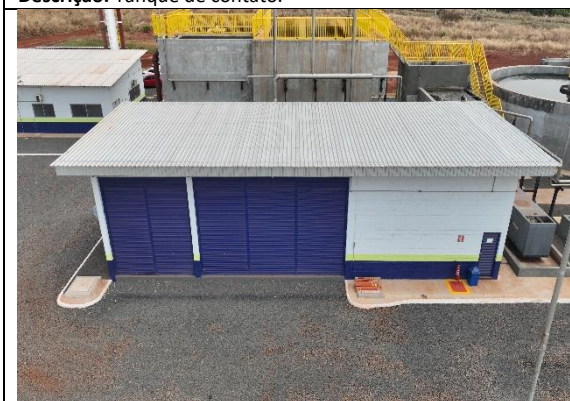
**Figura. 11 –**  
**Elemento Fiscalizado:** ETE Laje.  
**Descrição:** Centro operacional

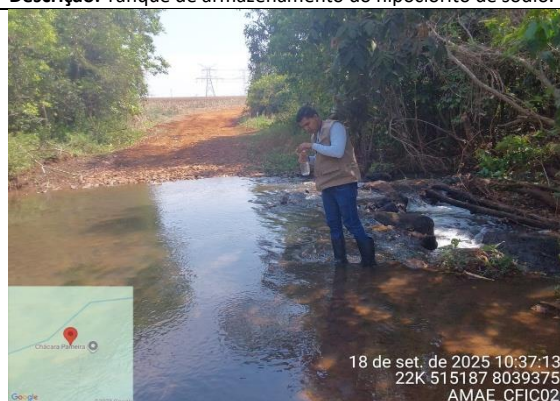
**Figura. 12 –**  
**Elemento Fiscalizado:** ETE Laje.  
**Descrição:** Coleta à montante do lançamento.

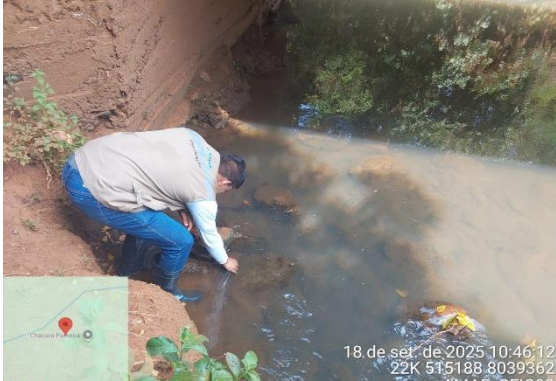
| <p><b>Figura. 13 –</b><br/><b>Elemento Fiscalizado:</b> ETE Laje.<br/><b>Descrição:</b> Coleta à jusante do lançamento.</p> | <p><b>Figura. 14 –</b><br/><b>Elemento Fiscalizado:</b> ETE Laje.<br/><b>Descrição:</b> Análise com cone imhoff nas dependências da AMAE.</p> |

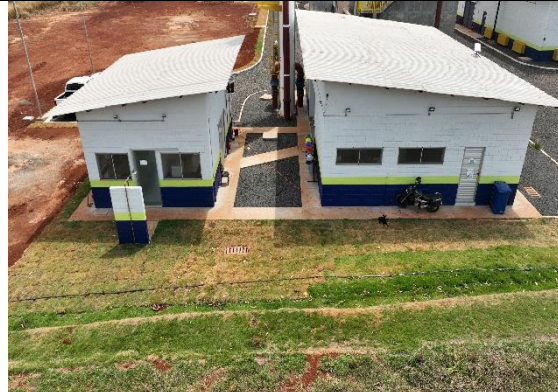
O local conta com uma tubulação de chegada em PVC de 400 mm de diâmetro, proveniente da Estação Elevatória de Esgoto (EEE) Chapadinha. Essa tubulação passa por uma torre de carga, estrutura projetada para dissipar a energia da água proveniente do recalque e reduzir a pressão na linha, evitando assim danos nas tubulações e conexões do sistema. A torre de carga também atua na equalização do fluxo afluente à ETE, contribuindo para a estabilidade operacional das unidades subsequentes.

| <p><b>Figura. 15 –</b><br/><b>Elemento Fiscalizado:</b> ETE Laje.<br/><b>Descrição:</b> Torre de carga.</p> | <p><b>Figura. 16 –</b><br/><b>Elemento Fiscalizado:</b> ETE Laje.<br/><b>Descrição:</b> Visão lateral da sede administrativa e do laboratório.</p> |
