**AGÊNCIA DE REGULAÇÃO DOS SERVIÇOS PÚBLICOS DE SANEAMENTO BÁSICO  
DIRETORIA DE FISCALIZAÇÃO  
COORDENAÇÃO DE FISCALIZAÇÃO – CFIC**

**RELATÓRIO DE FISCALIZAÇÃO NÃO PROGRAMADA**

**RFNP/DF/CFIC/038/2026**

**Agosto/2026**

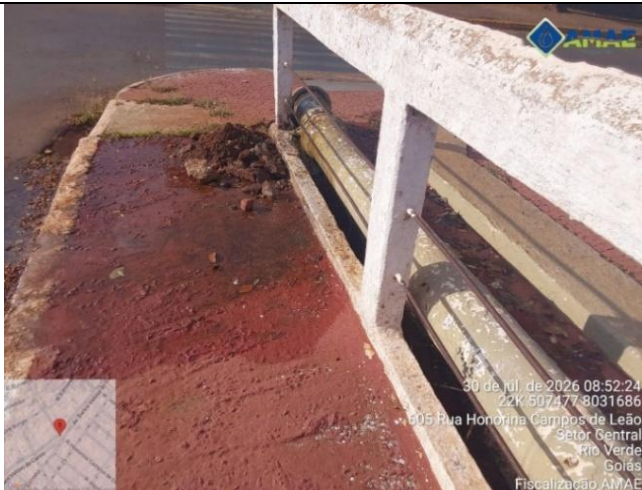
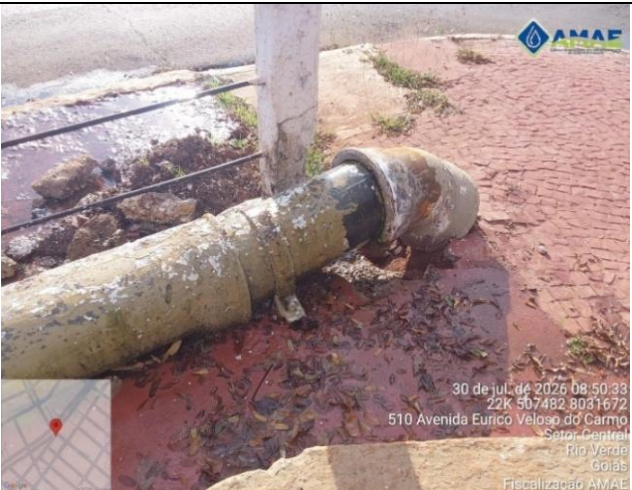
Durante a atividade de fiscalização, a tubulação e suas conexões foram visualmente observadas e constatou-se que o desalinhamento horizontal ou dano no encaixe (bolsa) da conexão está causando o vazamento, gerando danos à calçada no local, de acordo com imagens do Anexo I.

Em vistoria realizada nas manhãs dos dias 30 de julho e 3 de agosto de 2026, a equipe de fiscalização verificou a continuidade do vazamento na adutora. Apesar de a área no entorno apresentar-se seca e sem esguicho na segunda visita, constatou-se a **permanência de encaixe incorreto, pequeno vazamento e a falta de recuperação da calçada**. Dessa forma, realizou-se a presente Fiscalização Não Programada na rede adutora do sistema de abastecimento de água do município de Rio Verde – GO, no trecho onde o vazamento previamente identificado permanecia sem a devida manutenção corretiva.

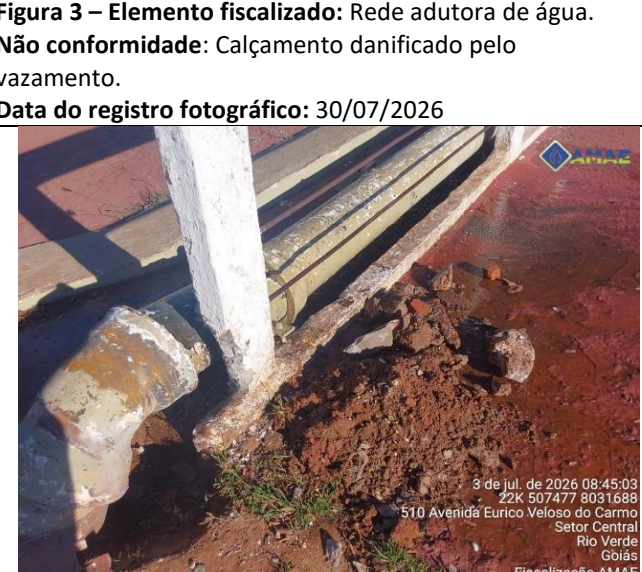
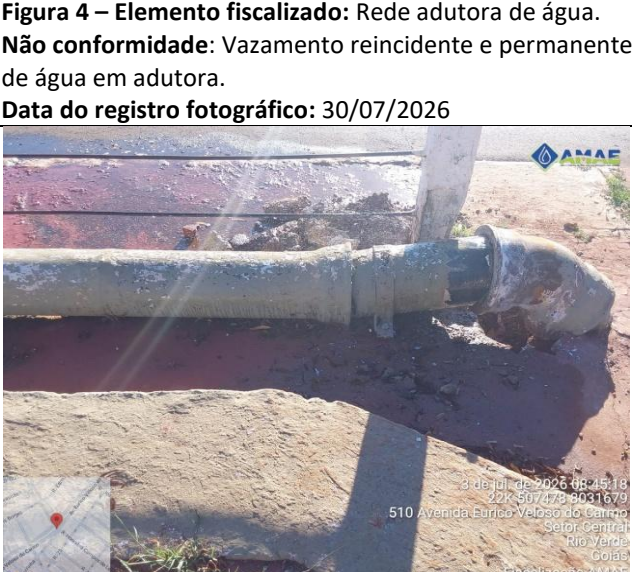
| Itens | Elementos Fiscalizados | Não Conformidades | Dispositivos Normativos |
|---|---|---|---|
| 3 | Rede adutora de água | Pequeno vazamento (gotejamento) na conexão da adutora. | Art. 61, inciso I e III da RN 26/2022 da AMAE.<br>Art. 149 da RN 08/2021 da AMAE. |

| 3 | Rede adutora de água | Pequeno vazamento (gotejamento) na conexão da adutora. | Conter o gotejamento na conexão. | 30 dias |
