**AGÊNCIA DE REGULAÇÃO DOS SERVIÇOS PÚBLICOS DE SANEAMENTO BÁSICO
DIRETORIA DE FISCALIZAÇÃO
COORDENAÇÃO DE FISCALIZAÇÃO – CFIC**

**RELATÓRIO DE FISCALIZAÇÃO PROGRAMADA
RF/DF/CFIC/015/2025**

Maio/2025

O presente Relatório de Fiscalização refere-se à ação fiscalizatória de Campanha de Qualidade da Água, realizada nos dias 21 e 22/05/2025 no Sistema de Abastecimento de Água (SAA) do Município de São Simão/GO, seguindo o disposto no Comunicado de Fiscalização nº 019/2025, enviado via Comunicação Externa nº 159/2025 à prestadora no dia 06/05/2025.

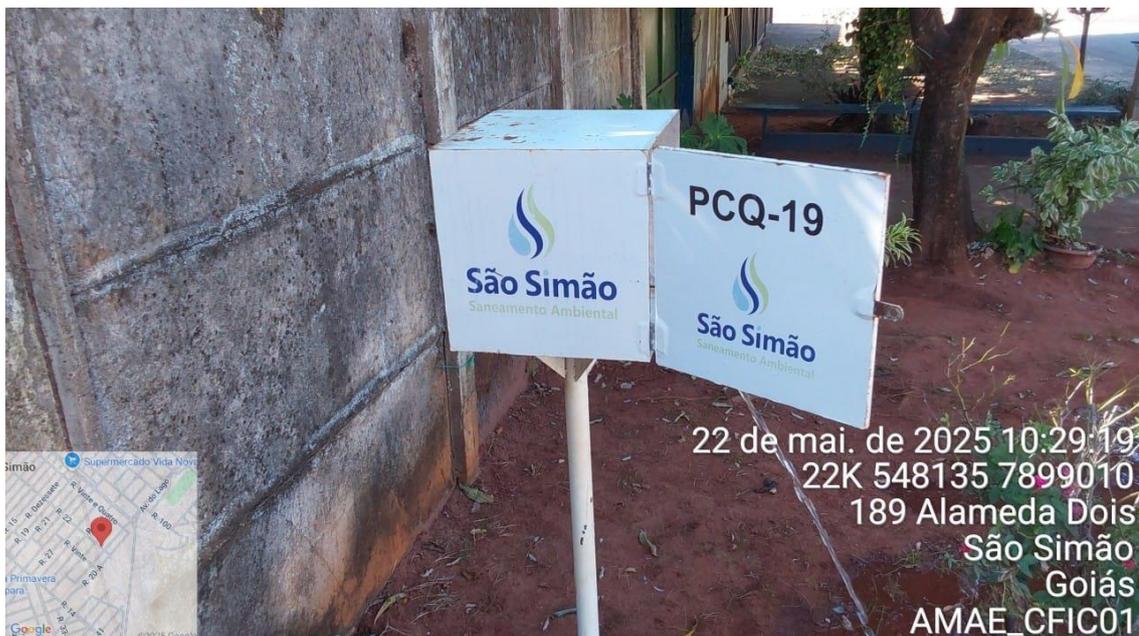
Um PCQ é um ponto específico no sistema de abastecimento onde a qualidade da água é avaliada e monitorada para garantir que esta atenda aos padrões estabelecidos. A estrutura de um PCQ é composta por uma caixa metálica (a qual contém uma torneira e um registro em seu interior) suspensa por uma haste metálica (a qual protege uma tubulação de água ramificada da rede contida em seu interior). A Figura 3 mostra um exemplo de PCQ.

Figura 3: Exemplo de um PCQ.
Fonte: AMAE (2025).
