**AGÊNCIA DE REGULAÇÃO DOS SERVIÇOS PÚBLICOS DE SANEAMENTO BÁSICO
DIRETORIA DE REGULAÇÃO E FISCALIZAÇÃO
COORDENAÇÃO DE FISCALIZAÇÃO – CFIC**

**RELATÓRIO DE FISCALIZAÇÃO
RF/DRF/CFIC/0022/2024**

- Obras da Estação de Tratamento de Esgoto Laje nas coordenadas 17.7374S e 50.8572W

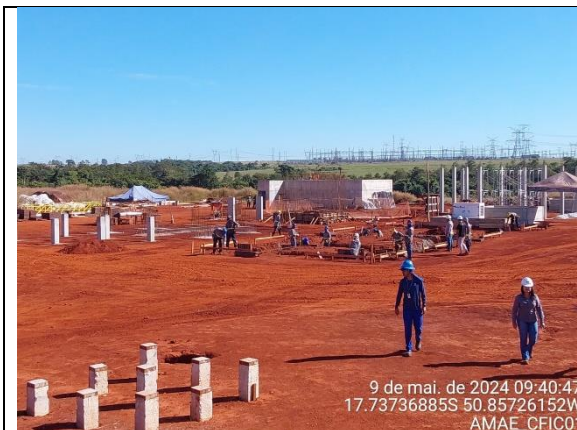
Foto: Canteiro de obras da ETE Laje.

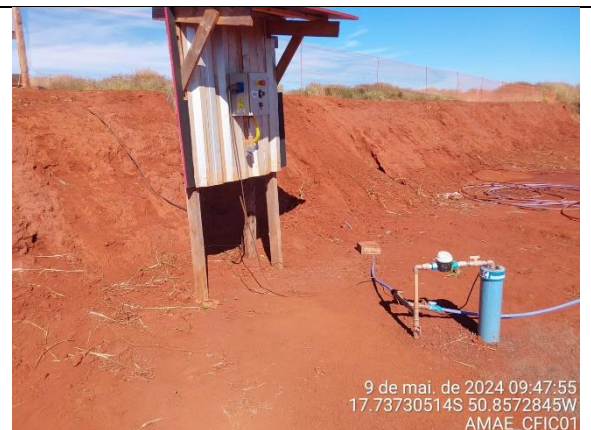
Após a obtenção da Outorga para uso da água e perfuração do poço, o local onde será instalado o reservatório para armazenamento de água está estaqueado. As próximas etapas na instalação do mesmo são a fundação, laje de fundo e instalação do reservatório, que está em fase de aquisição.

Foto: Poço ETE Laje.

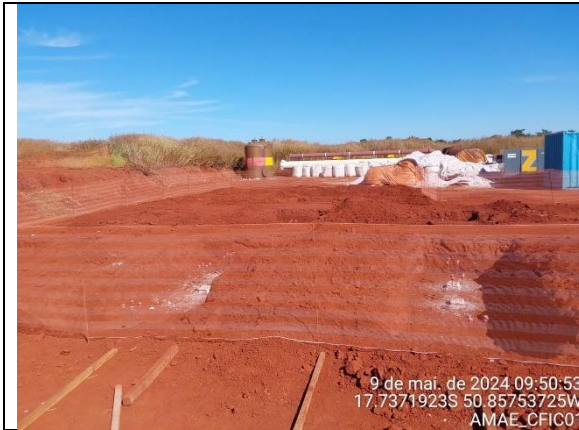
9 de mai. de 2024 09:50:53
17.7371923S 50.85753725W
AMAE_CFIC01

Os prédios em alvenaria que irão abrigar o Centro Operacional e o Laboratório estão em fase de instalação de blocos e viga baldrame. A ETE Laje irá receber os efluentes da Bacia Laje e vazão excedente da ETE Chapadinha. O trecho de recalque da ETE Chapadinha está 95% concluída, faltando 250 metros para que seja finalizada.

Autor: AMAE
Foto: Local onde será o Centro Operacional e Laboratório.

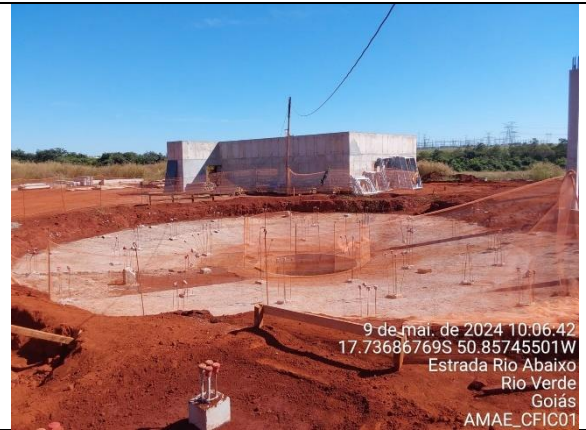
9 de mai. de 2024 10:06:42
17.73686769S 50.85745501W
Estrada Rio Abaixo
Rio Verde
Goiás
AMAE_CFIC01

O concreto da laje de fundo já foi finalizado. Ao centro do decantador haverá um raspador que fará a movimentação das partículas. A próxima etapa é construir a forma, armação do tanque de concreto e instalar o equipamento.

Autor: AMAE
Foto: Início das obras do Decantador Terciário da ETE Laje.

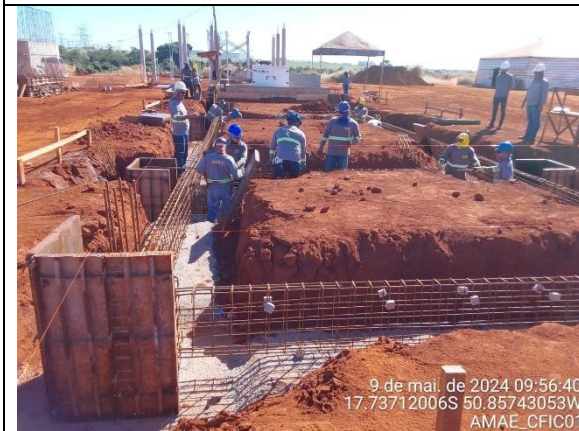
9 de mai. de 2024 09:56:40
17.73712006S 50.85743053W
AMAE_CFIC01

A sala em questão irá abrigar quadros de controle, painéis elétricos e sopradores. No momento da fiscalização a armadura das vigas baldrame estava sendo instaladas.

Autor: AMAE
Foto: Início das obras dos Sopradores.

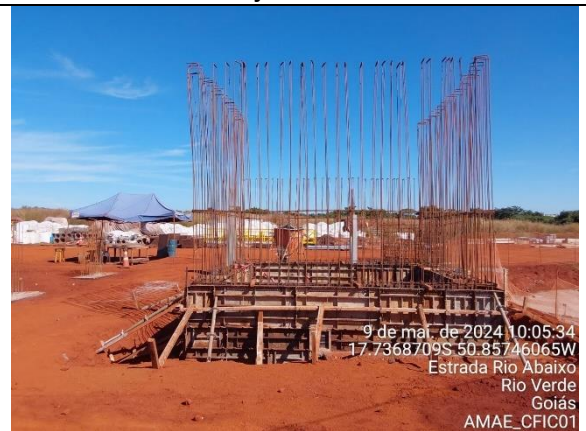
9 de mai. de 2024 10:05:34
17.7368709S 50.85746065W
Estrada Rio Abaixo
Rio Verde
Goiás
AMAE_CFIC01

Blocos estavam concretados e a armação das paredes estavam sendo elevadas.

Autor: AMAE
Foto: Construção do local que irá abrigar os Reatores CFIC.

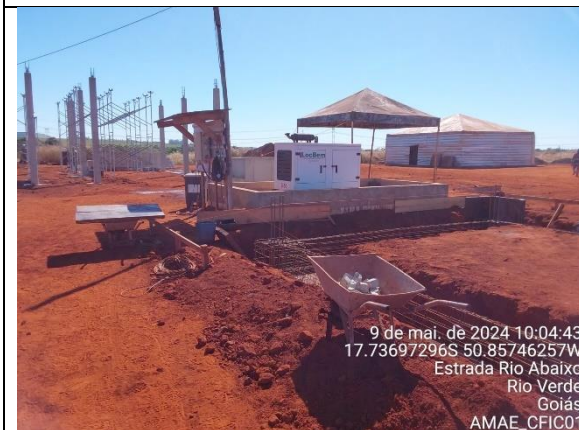
9 de mai. de 2024 10:04:43
17.73697296S 50.85746257W
Estrada Rio Abaixo
Rio Verde
Goiás
AMAE_CFIC01

Autor: AMAE
Foto: Base do gerador de energia, e gerador em funcionamento.

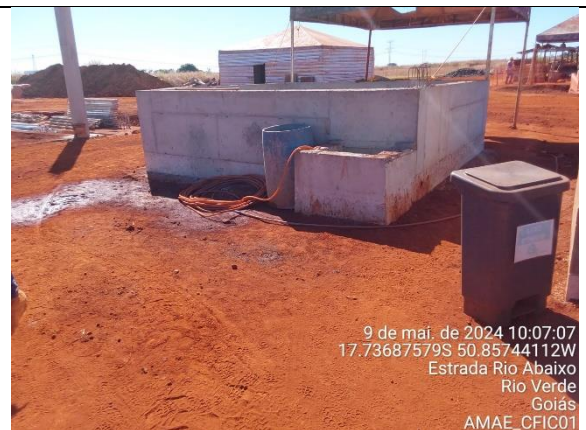
9 de mai. de 2024 10:07:07
17.73687579S 50.85744112W
Estrada Rio Abaixo
Rio Verde
Goiás
AMAE_CFIC01

A fundação do local se encontra concretada. Faltam a concretagem da laje de fundo e a primeira etapa da elevação das paredes.

Autor: AMAE
Foto: Local onde ficará o tanque de lodo de floculador.
