RELATÓRIO DE FISCALIZAÇÃO

RF/DNFC/CFIC/0018/2022

ASSUNTO: Reclamação de mal cheiro na área de influência da Estação Elevatória de Esgoto – Sapo e Estação de Tratamento de Esgoto – Sapo

PRESTADOR DE SERVIÇOS: Saneamento de Goiás S/A - SANEAGO

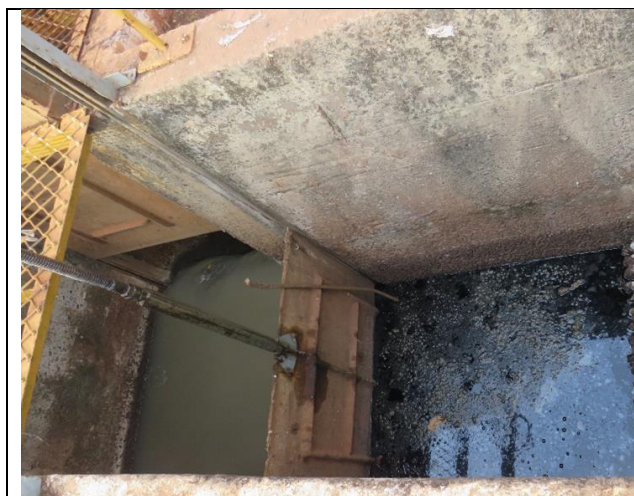
Em atendimento a denúncia nº 4649 apresentada na Vigilância em Saúde de Rio Verde, na tarde do dia 14 de julho de 2022, quinta-feira, a equipe de fiscalização da AMAE/RIO VERDE **constatou a paralisação do sistema de poço de sucção/bombeamento da EEE Sapo. Durante a permanência no local a equipe identificou o acúmulo de esgoto, contribuindo com um mau cheiro intenso.** No dia 15 de julho pela manhã, sexta-feira, a prestadora foi comunicada e retornou o funcionamento das bombas da EEE Sapo, regularizando o sistema.

Autor: AMAE/RIO VERDE
Descrição: sistema de by-pass da EEE Sapo. Destaca-se a diferença de aspecto do efluente reservado no poço de sucção e do efluente conduzido ao emissário da ETE Sapo. 14/07/22

- A prestadora deverá prestar relato com informações minuciosas, acerca da interrupção do sistema de bombeamento do poço de sucção da EEE Sapo, informando qual o período de interrupção, as causas da interrupção, qual o volume de efluente não bombeado, apresentando justificativas para a não comunicação dos eventos em tempo hábil à agência reguladora AMAE/RIO VERDE.
- Apresentar projeto de ampliação/manutenção da barreira de proteção (cerca viva) para EEE Sapo e também para a ETE Sapo, no prazo máximo de 30 dias.

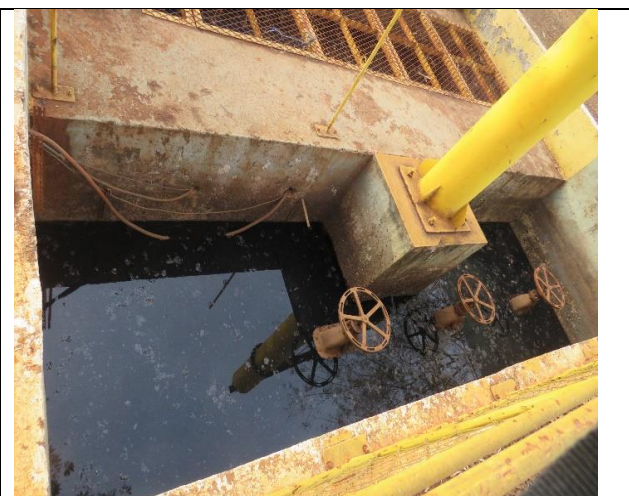
- Foi identificado a paralisação do bombeamento do poço de sucção da EEE Sapo, causando assim acondicionamento indevido de efluente em local próximo à aglomeração populacional, ocasionando dispersão de forte odor nas cercanias do estabelecimento.
- Necessidade de readequação da proteção vegetal que serve de barreira sanitária tanto para EEE Sapo quanto para ETE Sapo.
- Lançamento difuso de efluentes domésticos sem tratamento prévio em manancial hídrico (Córrego Mangueiras) afluente ao Córrego do Sapo.

Autor: AMAE/RIO VERDE
Descrição: esgoto reservado no Poço de sucção da EEE Sapo. 14/07/22

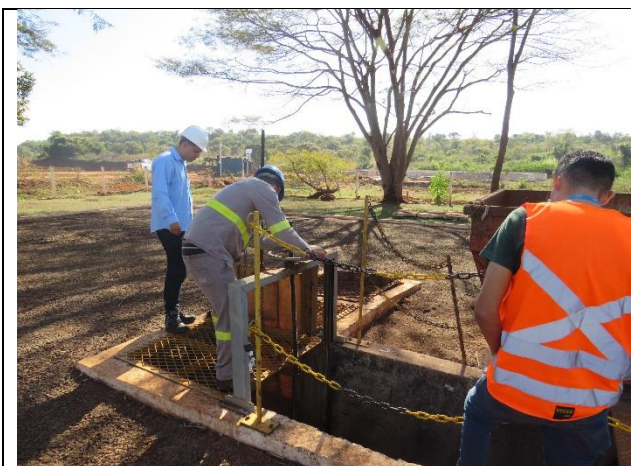
Autor: AMAE/RIO VERDE
Descrição: abertura da comporta do poço de sucção pela prestadora para bombeamento do esgoto reservado para ETE Sapo. 15/07/22

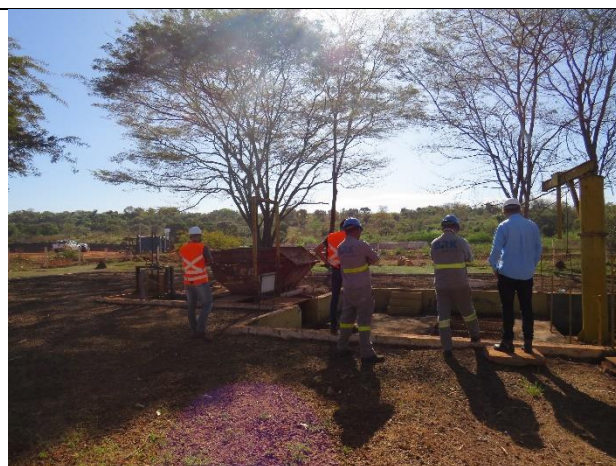
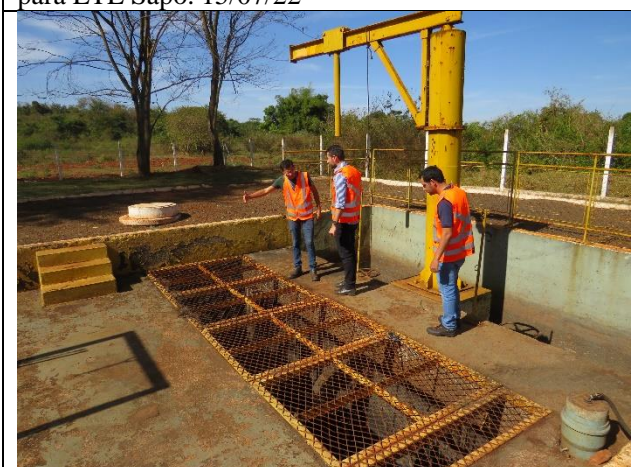
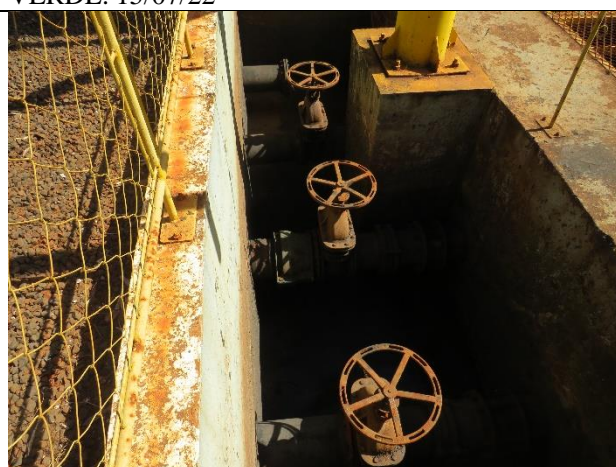
Autor: AMAE/RIO VERDE
Descrição: acompanhamento da normalização da EEE Sapo pela equipe de fiscalização da AMAE/RIO VERDE. 15/07/22

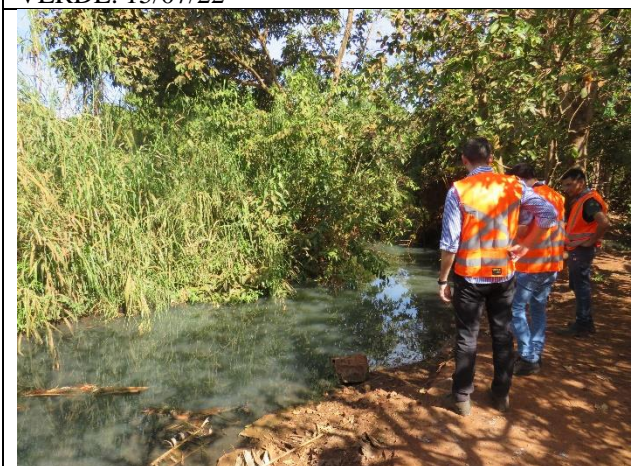
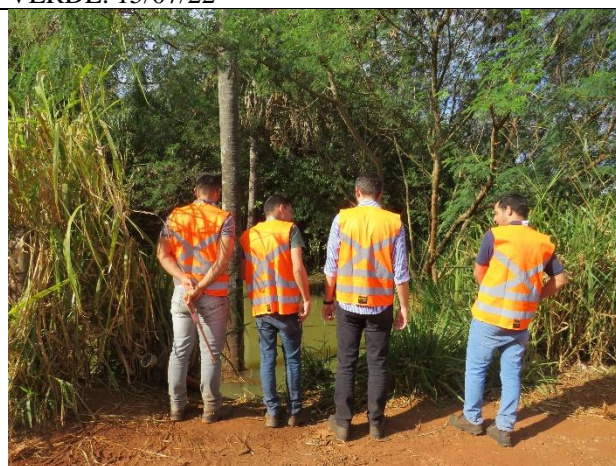
Autor: AMAE/RIO VERDE
Descrição: avaliação das condições do Córrego das Mangueiras. 15/07/22

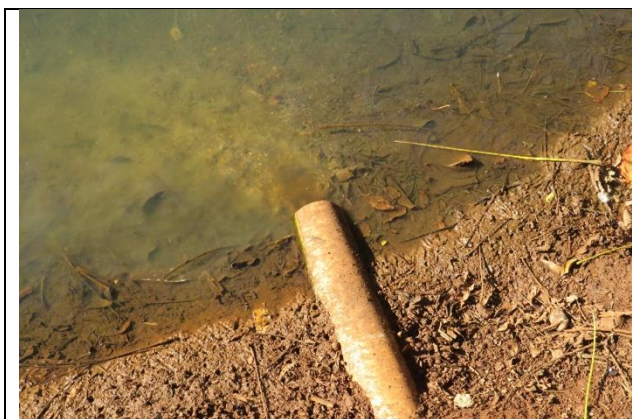
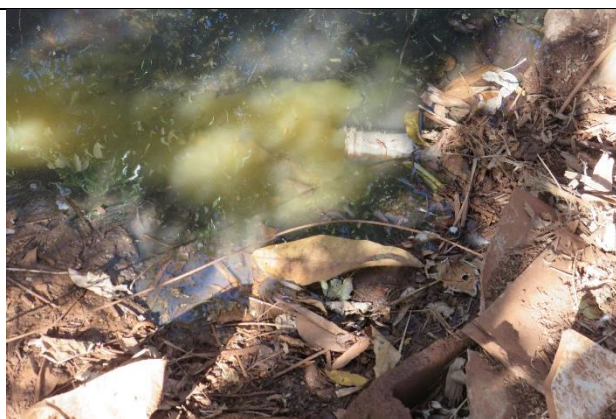
Para além disso, **a equipe de fiscalização da AMAE/RIO VERDE identificou ao longo do Córrego das Mangueiras, lançamentos de esgoto doméstico bruto em pontos difusos,**

ocasionando a poluição do corpo hídrico e intensificando o mau cheiro da região. A situação do Córrego das Mangueiras já é de conhecimento da Secretaria de Meio Ambiente (SEMMA) de Rio Verde-GO – situação sob competência do órgão ambiental.

Autor: AMAE/RIO VERDE
Descrição: lançamento de esgoto doméstico bruto em pontos difusos no Córrego das Mangueiras, nas proximidades da EEE Sapo. 15/07/22

Autor: AMAE/RIO VERDE
Descrição: lançamento de esgoto doméstico bruto em pontos difusos no Córrego das Mangueira, nas proximidades da EEE Sapo. 15/07/22

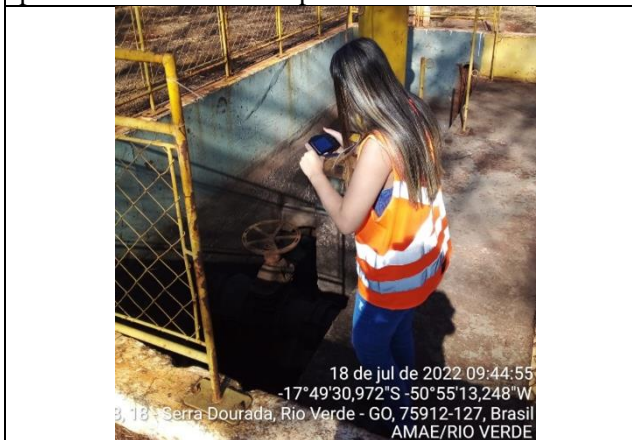
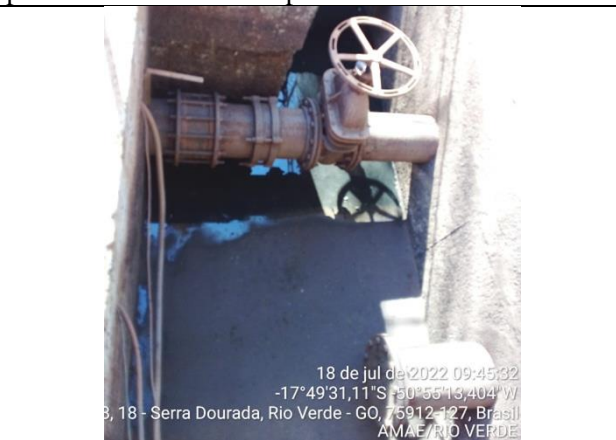
No dia 18/07/22 a equipe de fiscalização da AMAE/RIO VERDE retornou n EEE Sapo e verificou a normalidade do sistema.

Autor: AMAE/RIO VERDE
Descrição: acompanhamento da normalização da EEE Sapo pela equipe de fiscalização da AMAE/RIO VERDE. 18/07/22
